I024/0068-42

Isuzu D-Max 3.0 SPACE CAB Vcross Z 4WD

INSPECTION
BY ONE2CAR

Vehicle Inspection Report

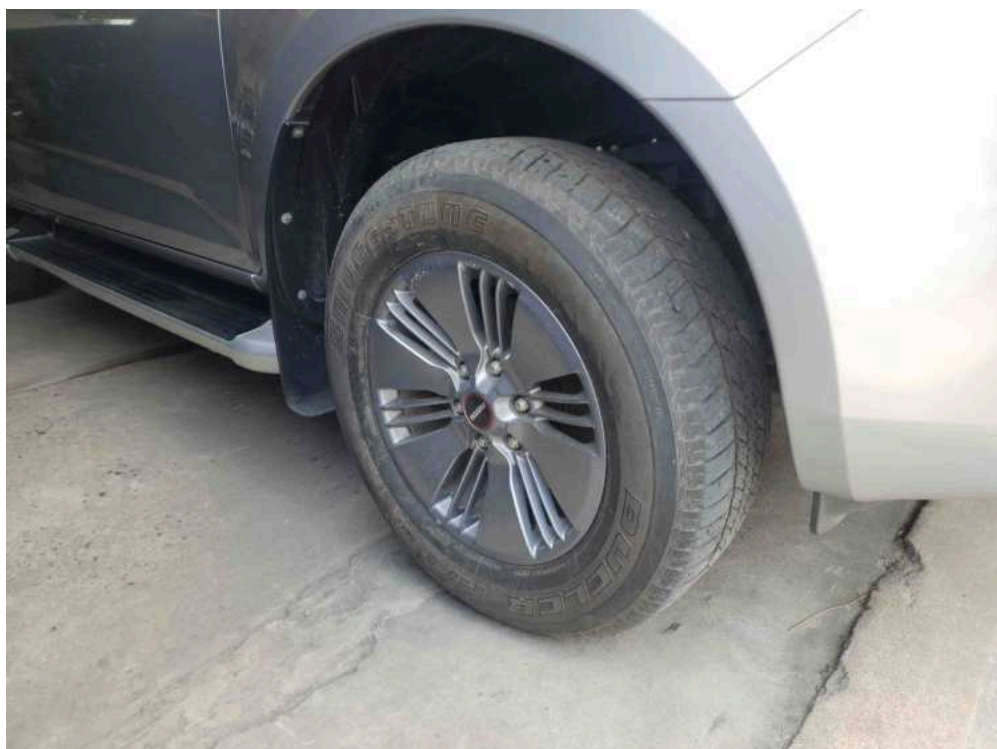
ขอบยาง ล้อ

41/20
