I024/0110-4

Ford Everest 3.2 Titanium+ 4WD

INSPECTION
BY ONE2CAR

Vehicle Inspection Report

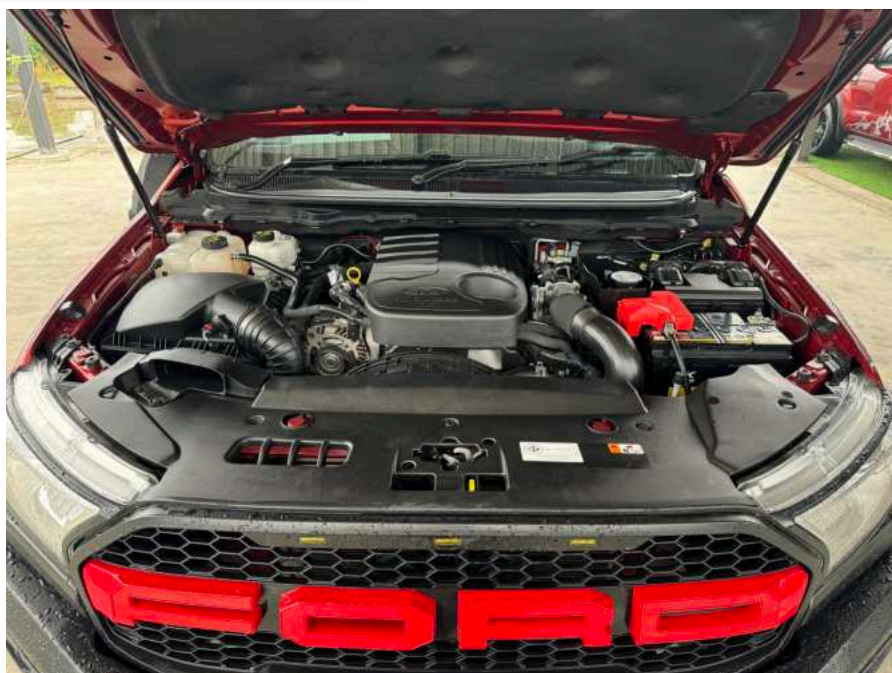
ภาพห้องเครื่อง

4.1 เครื่องยนต์ไม่พบการรั่วซึม No any leak on engine

4.10 การรั่วไหลของน้ำมัน Fluid Leaks

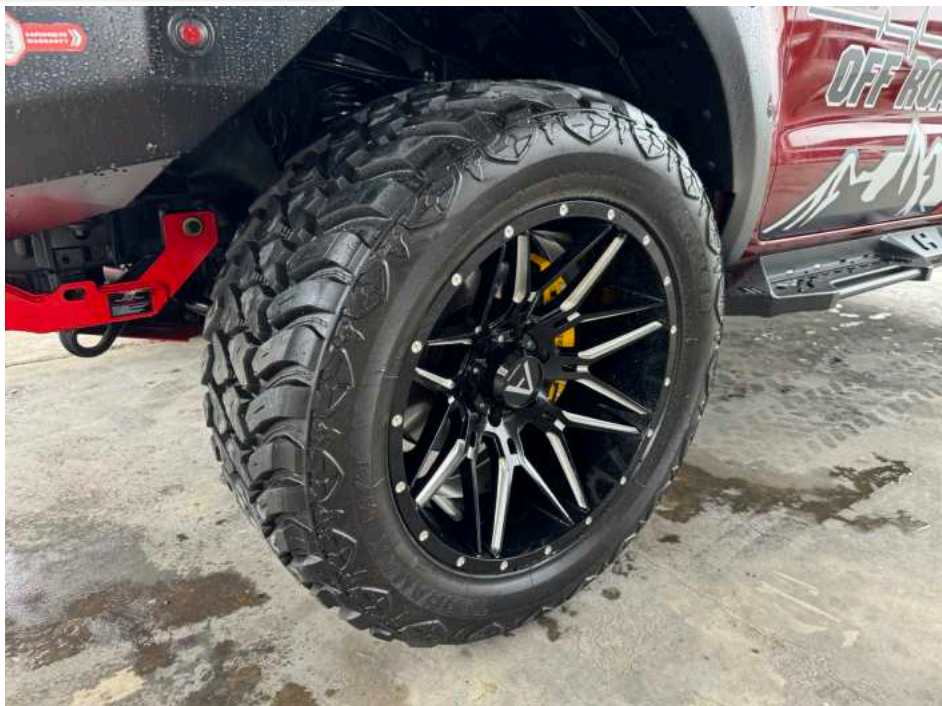
ขอบยาง ล้อ

22/23
