Vehicle Inspection Report

สรุปผลการตรวจสอบ (Inspection Summary)

ยี่ห้อ/รุ่น (Brand/Model): MG NEW MG 3 1.5 AT	วันที่ตรวจสอบรถยนต์ (Date of Inspection): 04-12-63
หมายเลขตัวถัง (VIN): MMLZ14E32KG020605	เลขคำขอบริการ (Job No.) : I020/0146-52
หมายเลขเครื่องยนต์ (Engine No.): 1554C3KTK5300019	Vehicle Picture:  
ปีที่ผลิต (Build Date): 2019	
สีรถ (Color): ดำ	
ระยะการใช้งาน(Mileage): 8,900 กม.	
หมายเลขทะเบียน (No. Plate): 9กน 3806	
วันครบกำหนดชำระภาษี (Registration Expiry): 22 ม.ค. 64	
ชื่อลูกค้า (Customer Name): @1บุญชูร (ศูนย์รวมรถบ้านรามอินทราซอย5) ตลาดรถกลางคืน	
ที่อยู่(Address): รามอินทรา-สุขาภิบาล5	
โทรศัพท์ (Tel):	
สถานที่ตรวจสอบรถ (Inspection Place): @1บุญชูร (ศูนย์รวมรถบ้านรามอินทราซอย5)ตลาดรถกลางคืน

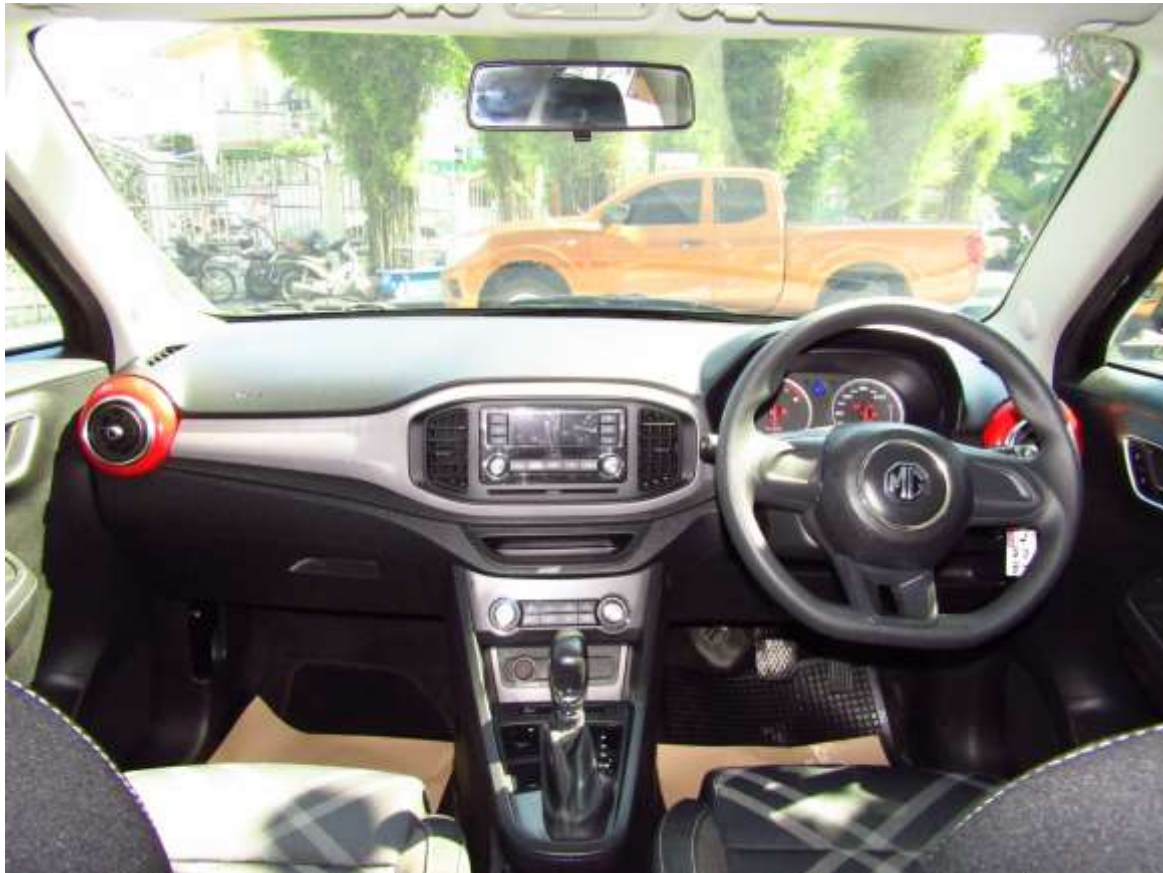
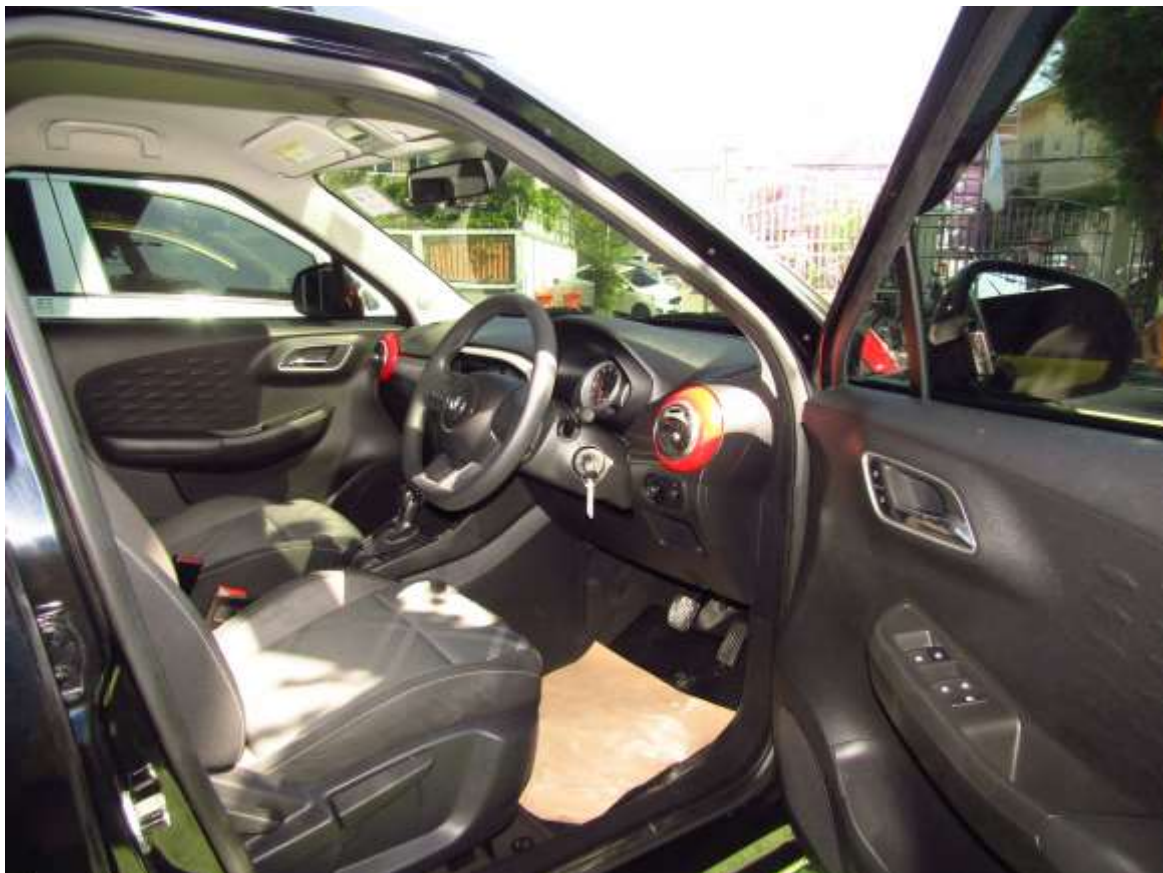
ภาพภายในด้านหน้า หลัง และ จุดบกพร่อง - Interior Visual Details (Front, Rear and/or Defect):

ที่นั่ง สภาพ Seat Appearance	สภาพตามอายุการใช้งาน
	การทำงาน การปรับ และการล็อค เบาะ Seat Adjust functional	ทำงานได้ดี
	สภาพ รางใต้เบาะ Seat slide adjust rail	สภาพตามอายุการใช้งาน
	เข็มขัดนิรภัย Seat Belts	สภาพตามอายุการใช้งาน
	อื่นๆเพิ่มเติม Others	N/A
