INSPECTION
BY ONE2CARVehicle Inspection Report
สรุปผลการตรวจสภาพรถ (Inspection Summary)one2car.com
THAILAND'S NO.1 CAR SITE

ยี่ห้อ/รุ่น (Brand/Model) : ▾	วันที่ตรวจสอบรถยนต์ (Date of Inspection) :	เลขคำขอบริการ (Job No.) :
Mercedes-Benz E250 CGI 1.8 W212 Avantg...	Jul 12, 2022	1022/0095-9
หมายเลขเครื่องยนต์ (Engine No.) : ▾	หมายเลขตัวถัง [VIN] :	Car Grade : ▾
27186030152736	WDD2120476L01****	A
ปีที่ผลิต (Build Date) : ▾	สีรถ (Color) :	สภาพยาง (Week/Year) ▾
2011	ขาว	ยางสภาพดี ปี 01/17
ระยะการใช้งาน (Mileage) : ▾	หมายเลขทะเบียน [No. Plate] :	
161171	ฉง30**	
ชื่อลูกค้า (Customer Name) : ▾	วันครบกำหนดชำระภาษี (Registration Expiry) :	
เมืองชลยุทธศาสตร์

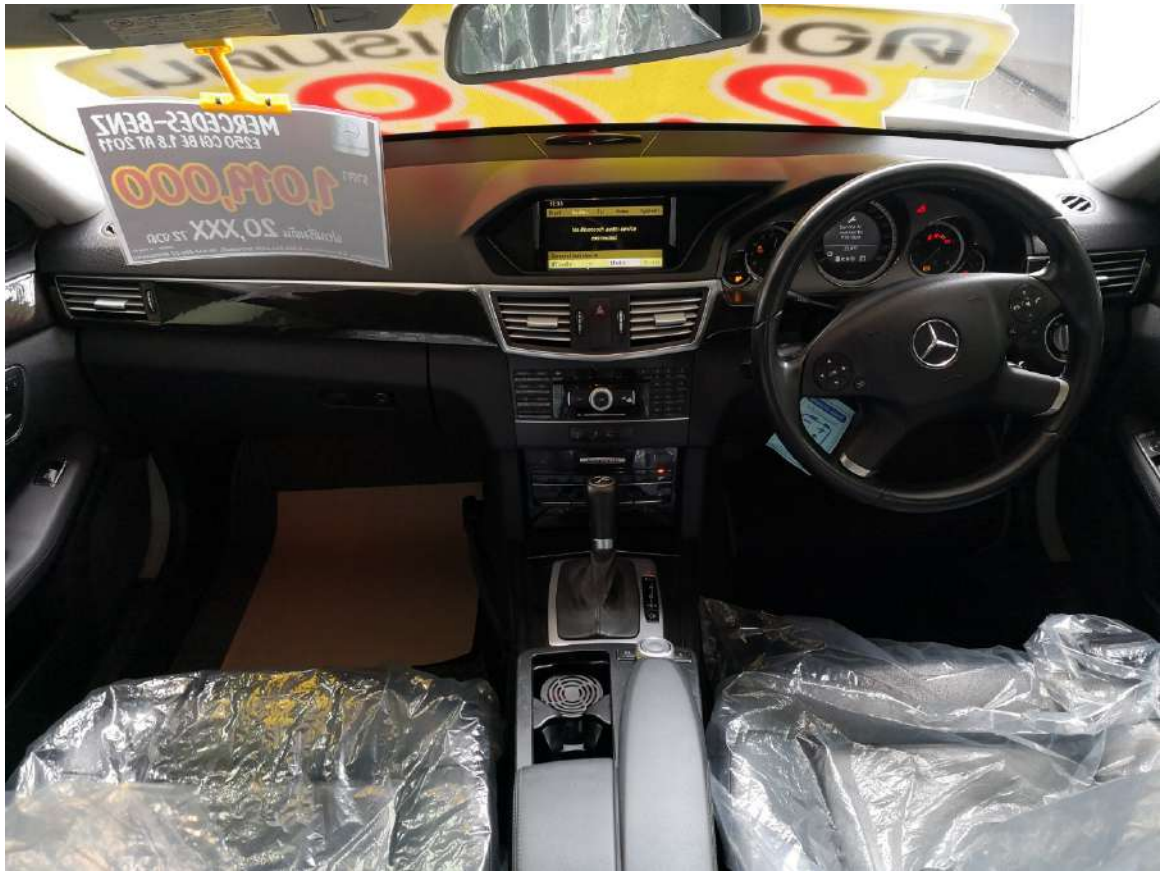
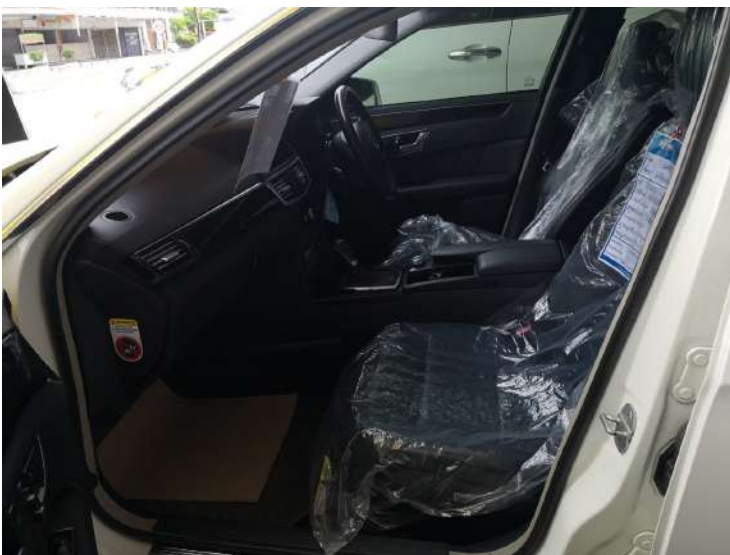
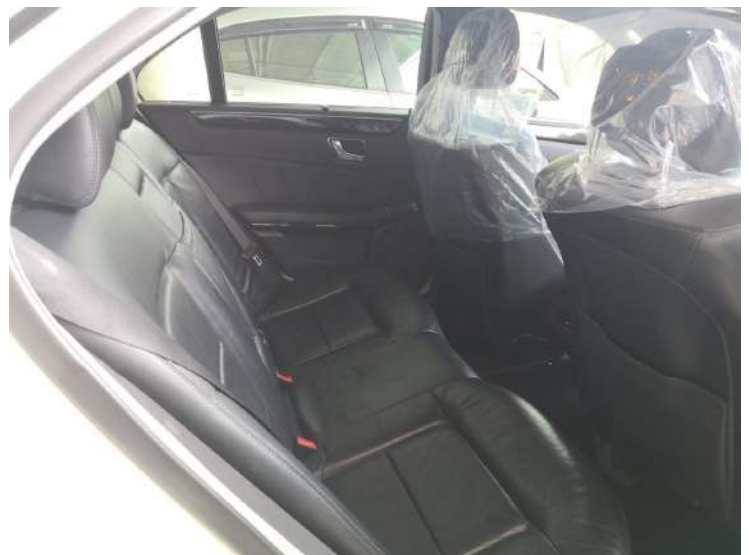
ภาพภายใน

ภายในสภาพดี ไม่เคยจมน้ำ และไฟไหม้

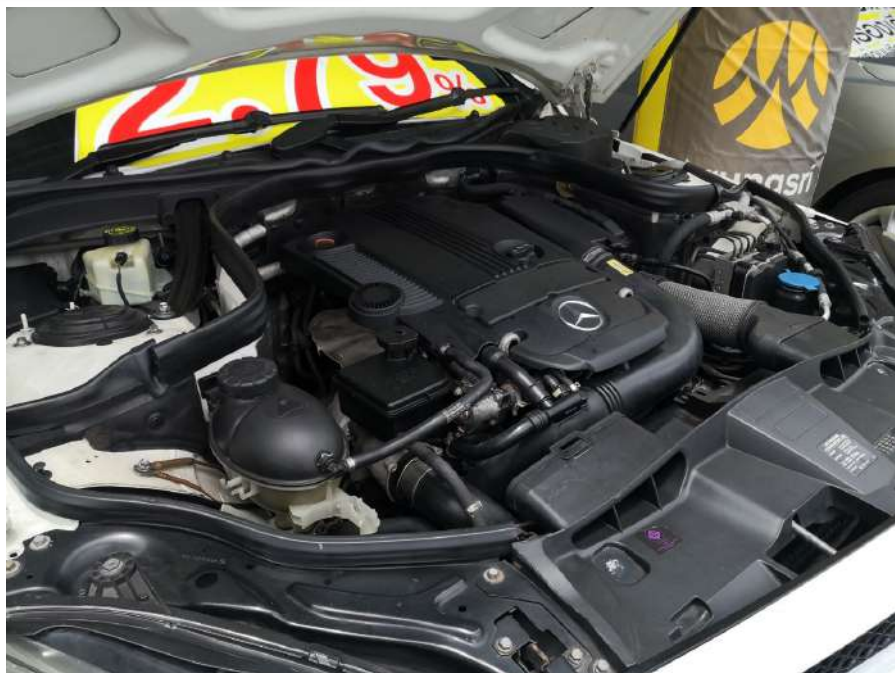
ภาพห้องเครื่อง

รถสภาพดี โครงสร้างไม่เคยมีอุบัติเหตุ ไม่เคยจมน้ำ และไฟไหม้

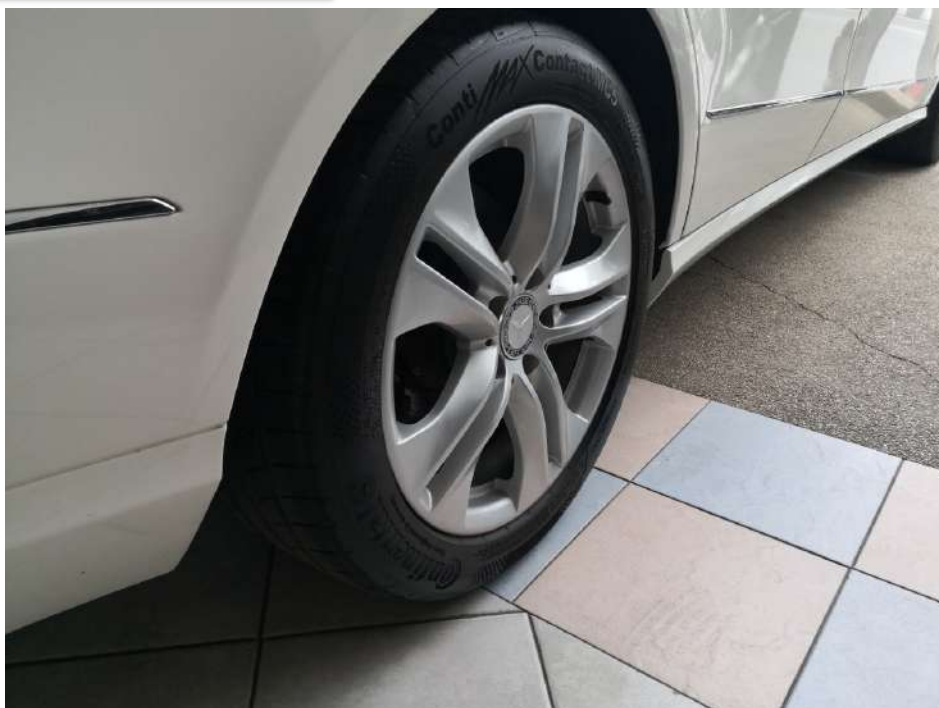
ขอบยาง ล้อ

รายการตรวจ 8 รายการ	สถานะ
5.1 สภาพยางรถยนต์, สัปดาห์/ปี ผลิต Tires Appearance, Year	ควรปรับปรุง (Improve required)
5.2 สภาพล้อ, ฝาครอบล้อ Wheel Rims Appearance	ดี (Good)
5.3 ล้อและยางอะไหล่ Spare Tire & Rim	ดี (Good)
5.4 คาลิปเปอร์เบรค และท่อน้ำมัน Brake Hose Callipers & Pipes	ดี (Good)
5.5 ผ้าดีสเบรค (หน้า/หลัง) Brake Pads (Front/Rear)	ดี (Good)
5.6 จานดีสเบรค(หน้า/หลัง) Brake Discs (Front/Rear)	ดี (Good)
5.7 ดรัมเบรคล้อหลัง Brakes and Drums any No Leakage	ดี (Good)
5.8 การทำงานของเบรคมือ Park Brake function	ดี (Good)

ยางสภาพดี ปี 01/17

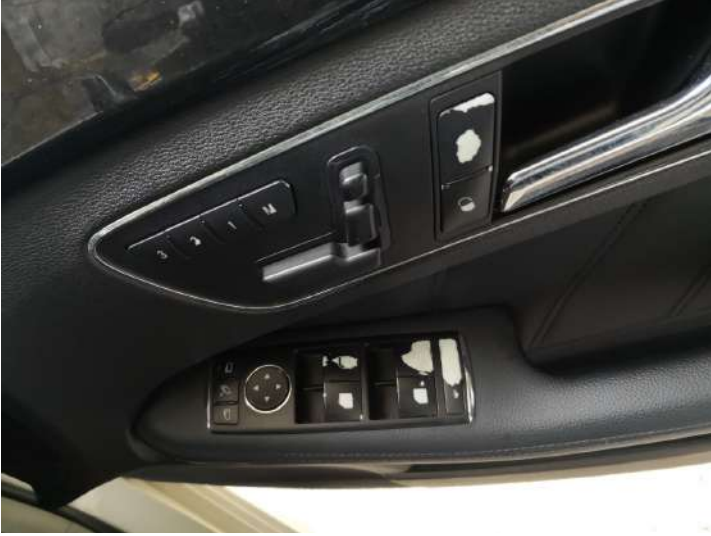
รูป จุดบกพร่อง

เบาะปรับไฟฟ้าฝั่งคนขับเลื่อนด้านหลังไม่ได้ ปุ่มปรับกระจกไฟฟ้า,ปุ่มปรับซีลทรัลล็อกฝั่งคนขับสื่อก
