I022/0127-34

Honda City 1.0 RS Sedan

Sep 14, 2022

## Vehicle Inspection Report สรุปผลการตรวจสอบสภาพ (Inspection Summary)

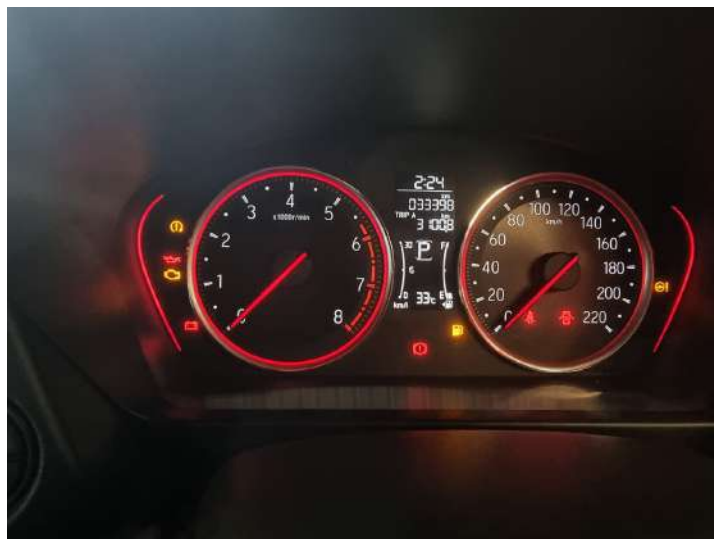
### รูปเลขไมล์ (Mileage Picture) :

33398

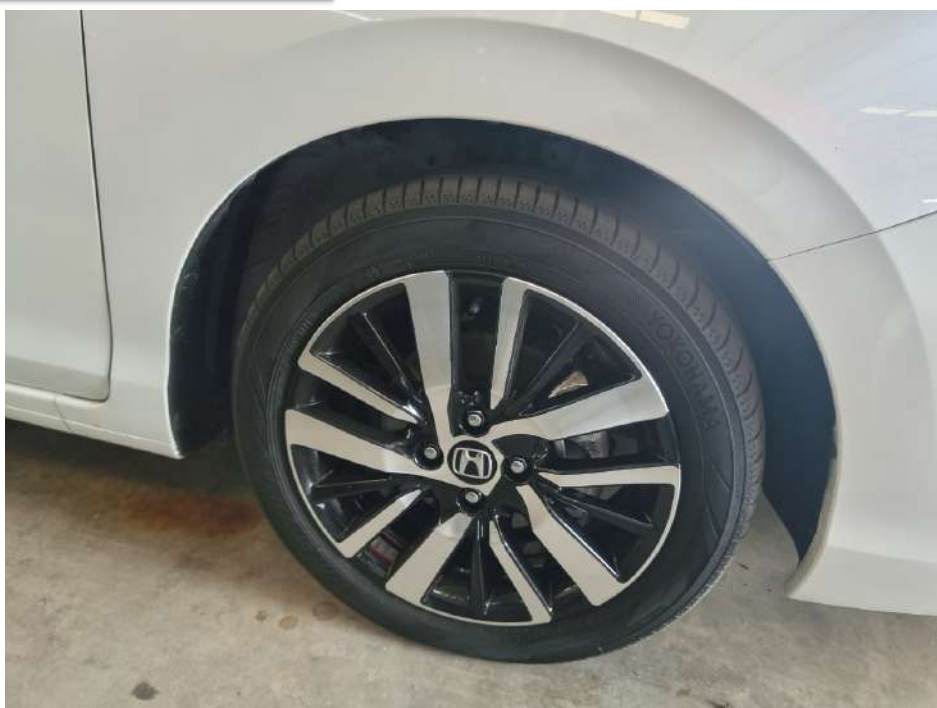
#### ขอบยาง ล้อ

44/19
