เลขคำขอบริการ (Job No.) :: I021/0038-7

Oct 28, 2021

MG ZS 1.5 D

# Vehicle Inspection Report สรุปผลการตรวจสภาพรถ (Inspection Summary)

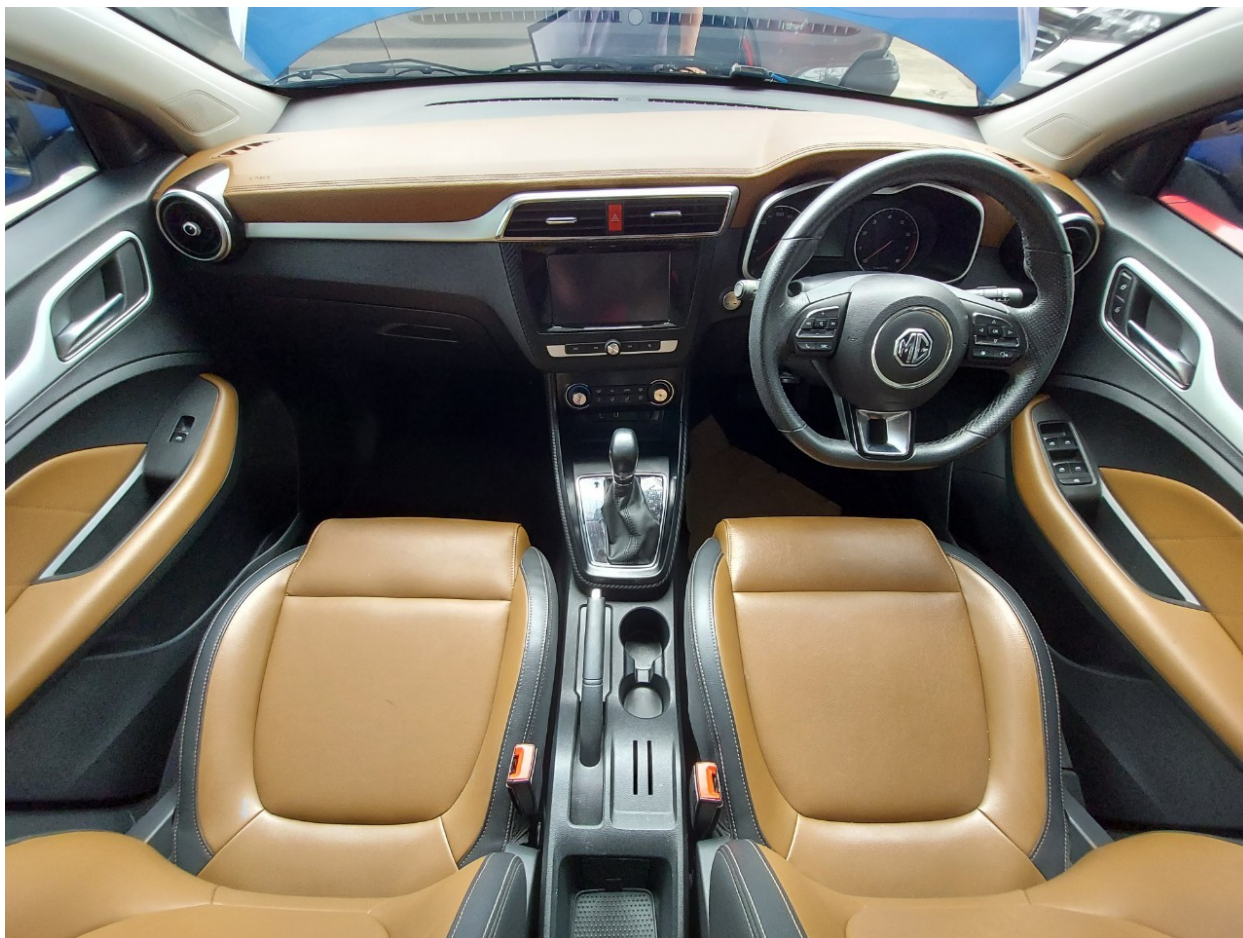
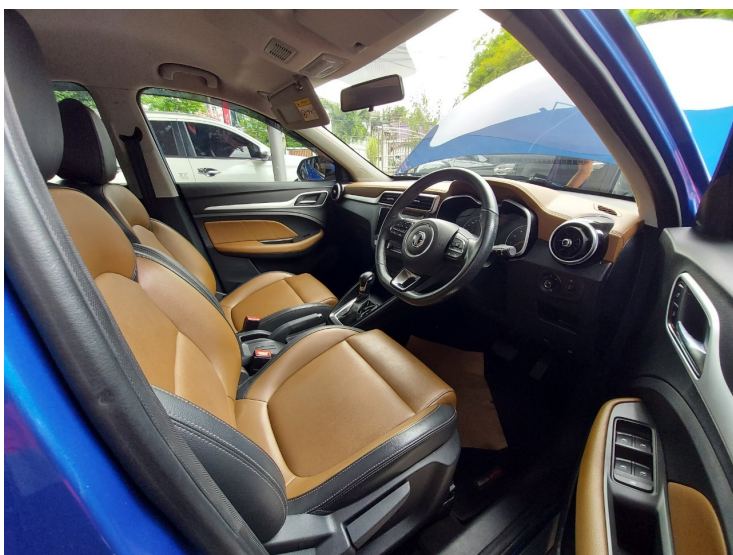
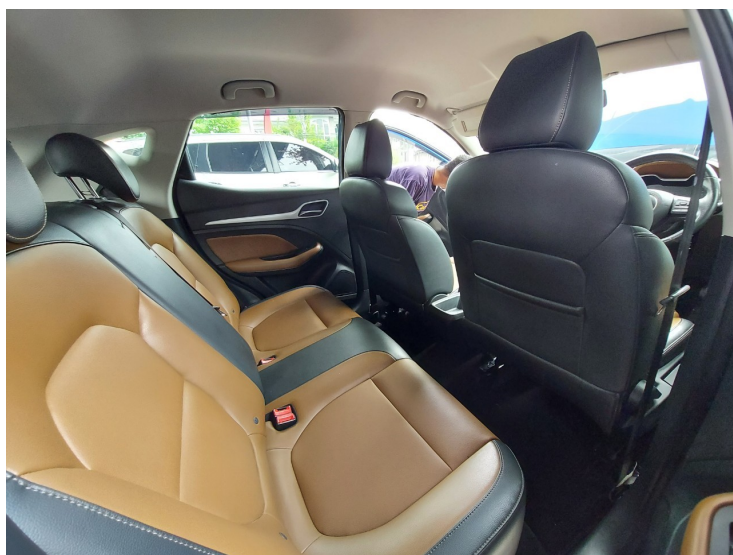
### ภาพภายใน

รถสภาพดี โครงสร้างไม่เคยเกิดอุบัติเหตุ ไม่เคยจมน้ำและไฟไหม้

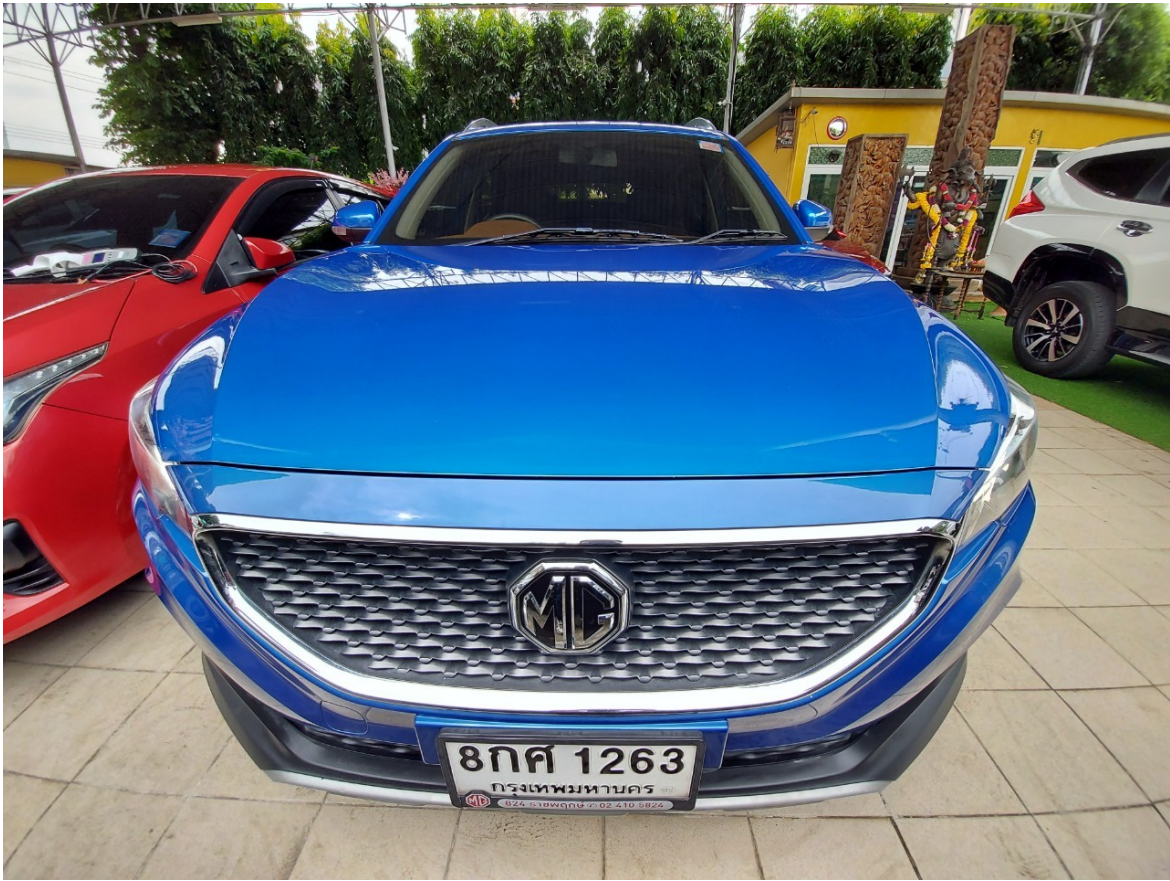
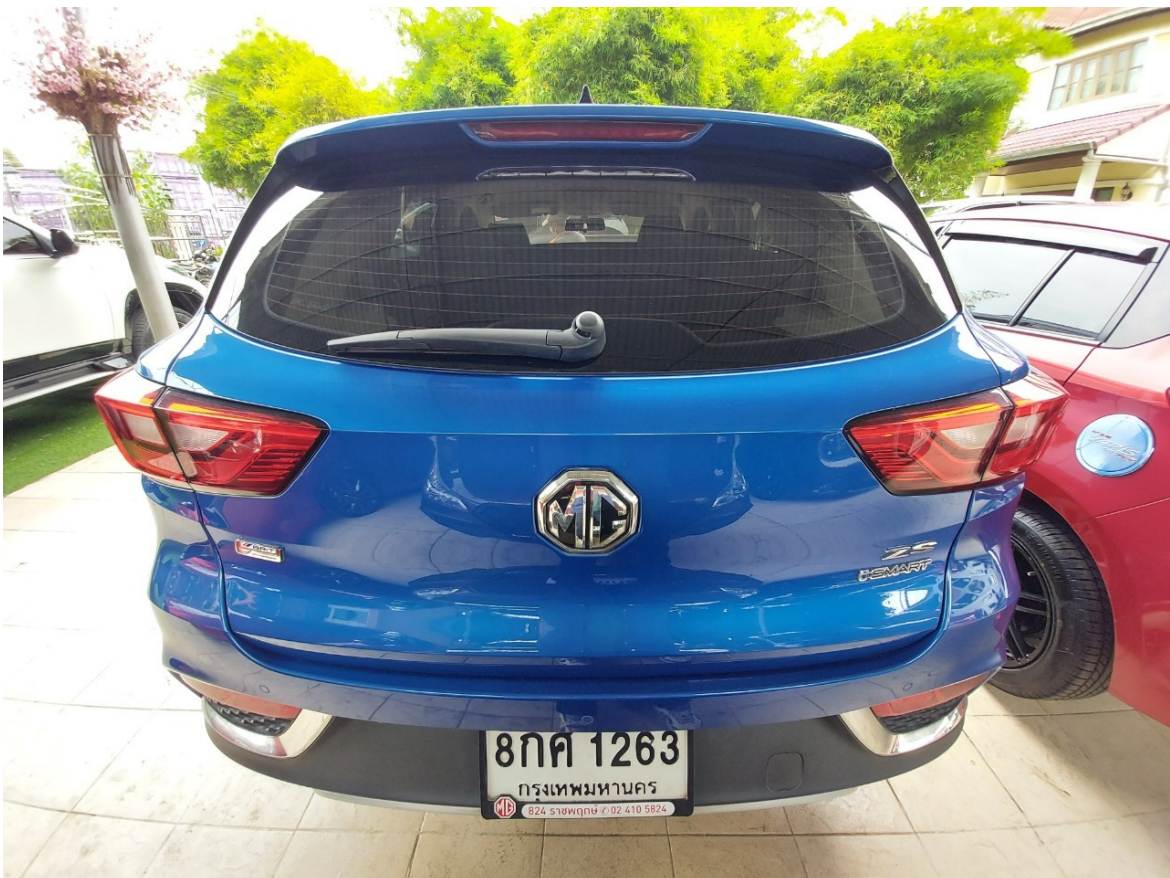
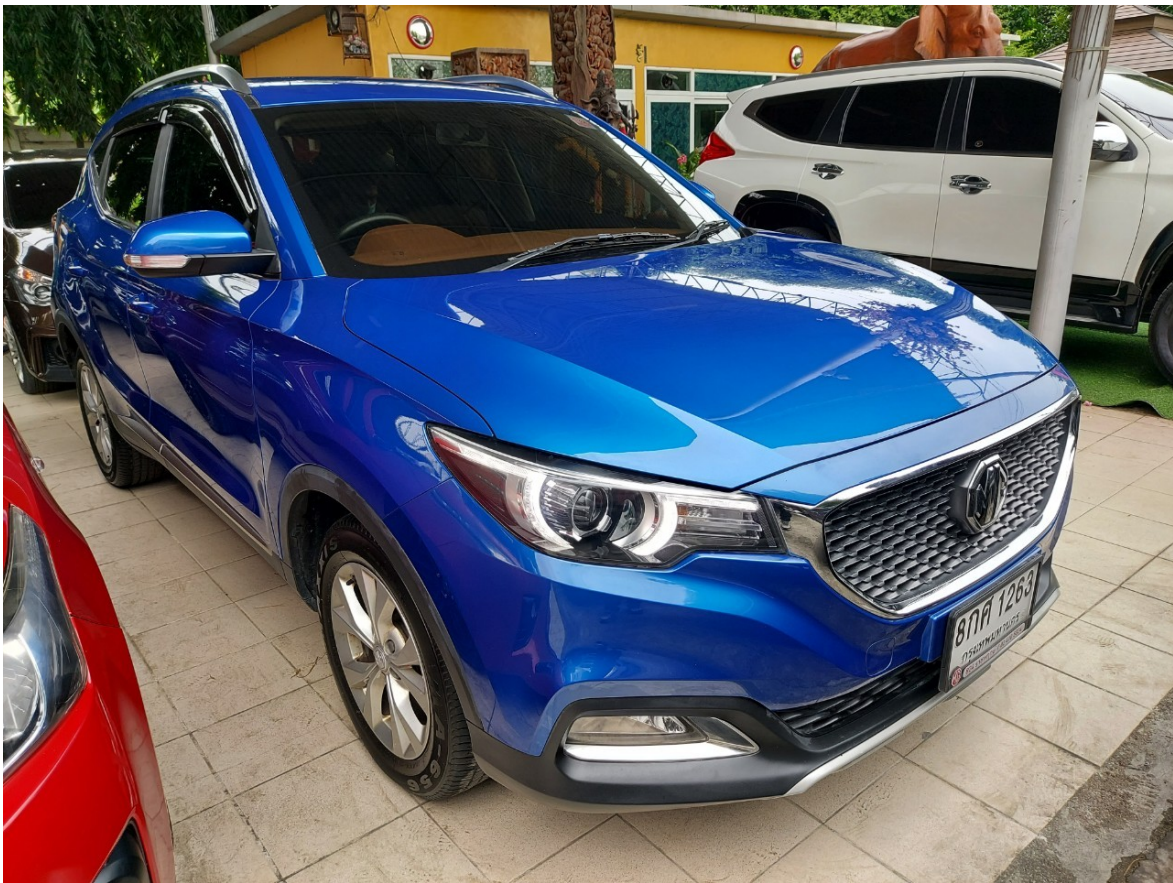
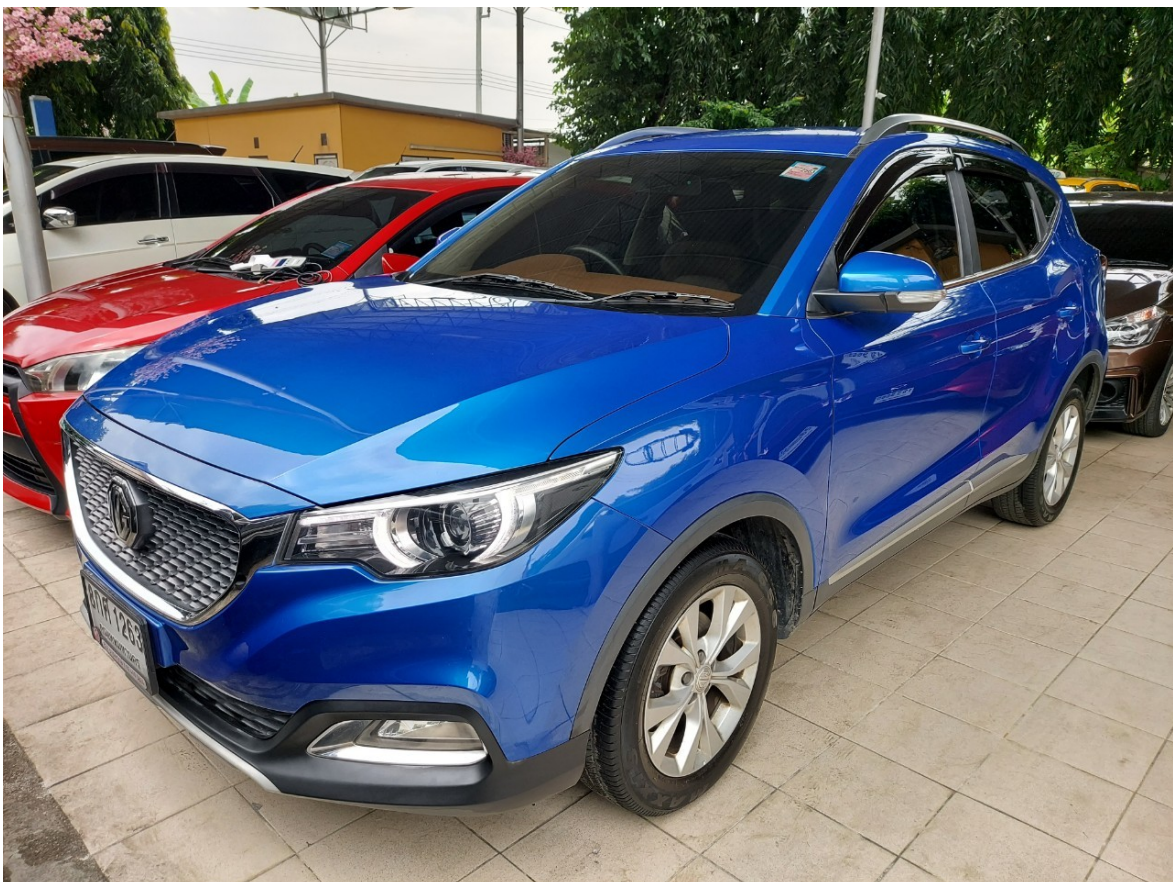
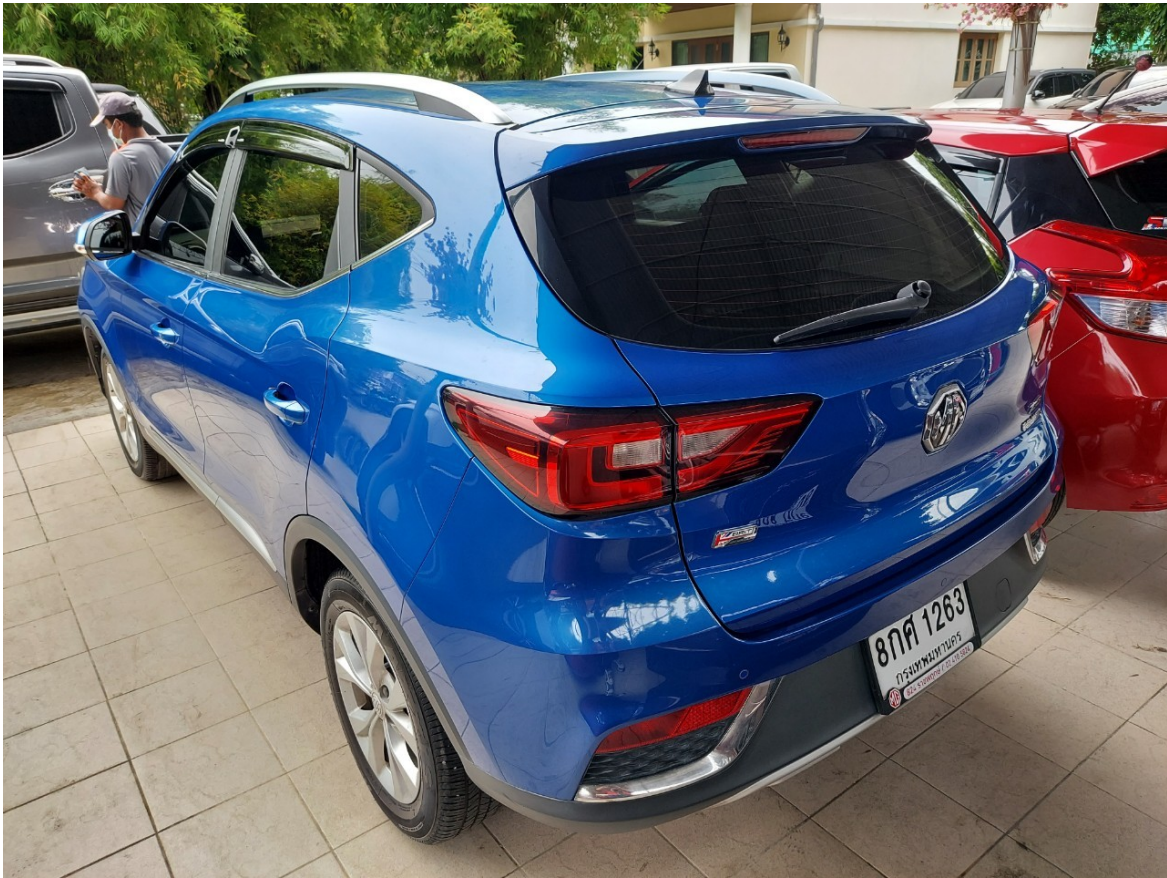
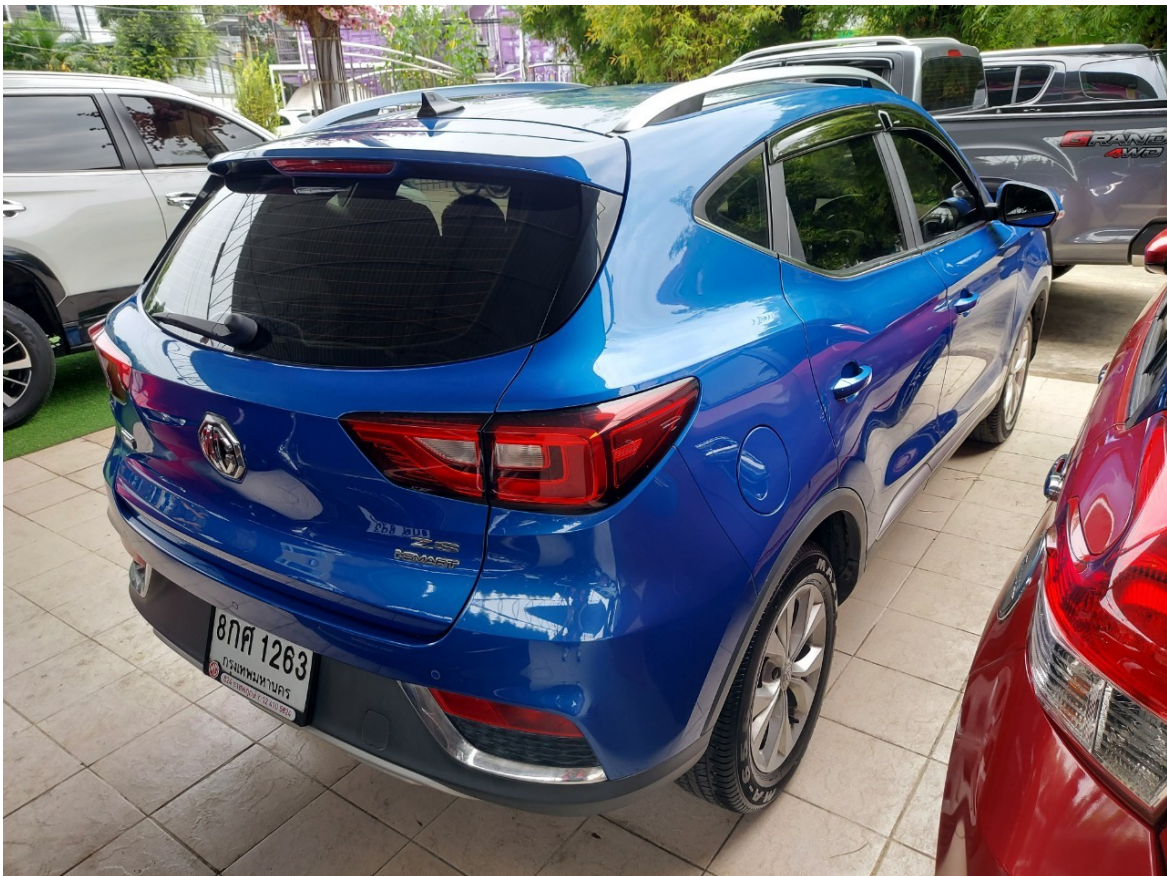
### ภาพภายนอก

รถสภาพดี โครงสร้างไม่เคยเกิดอุบัติเหตุ ไม่เคยจมน้ำและไฟไหม้
