INSPECTION  
BY ONE2CARVehicle Inspection Report  
สรุปผลการตรวจสภาพรถ (Inspection Summary)one2car.com  
THAILAND'S NO.1 CAR SITE

1023/0321-12

Honda CR-V 2.4 E

Mar 19, 2024

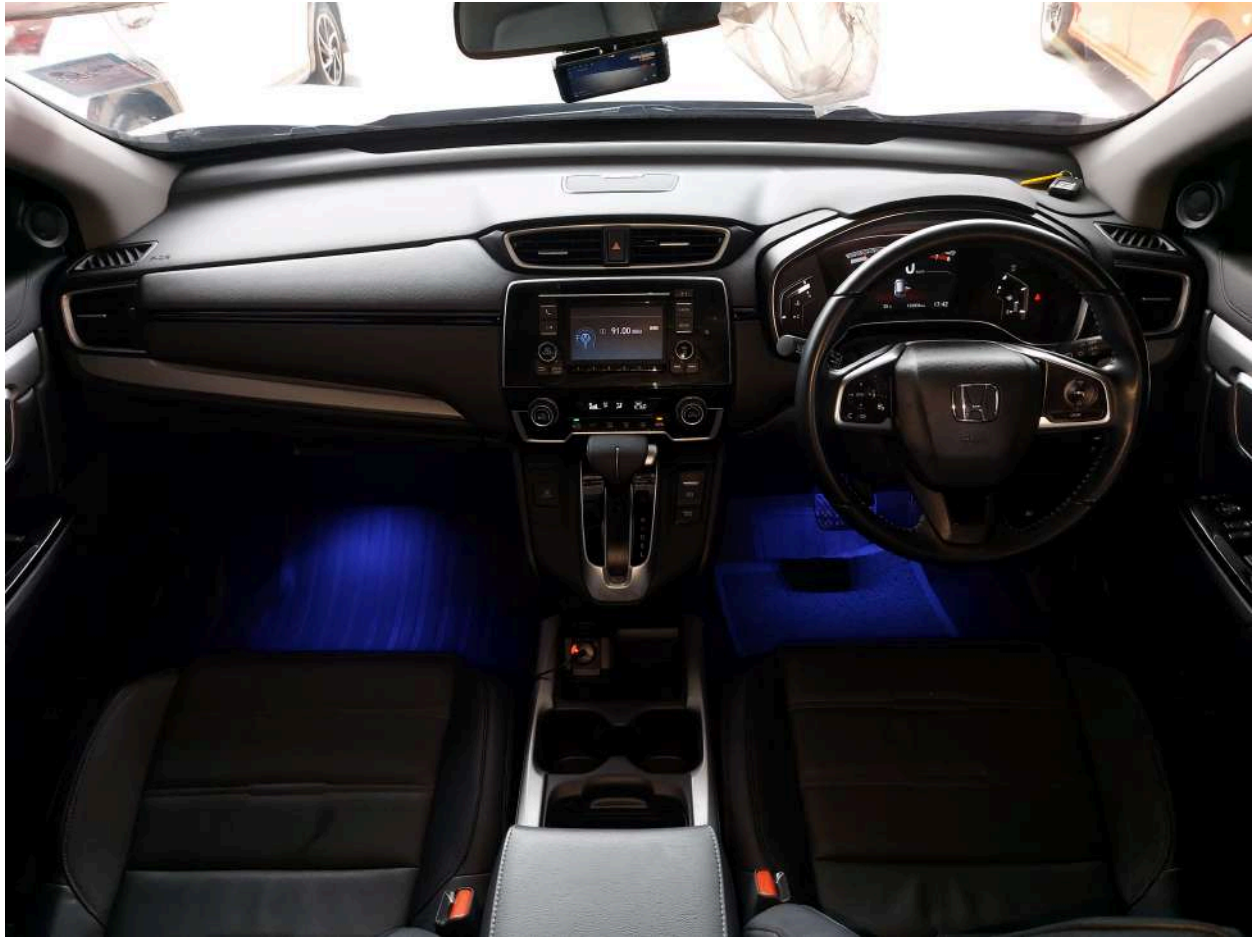
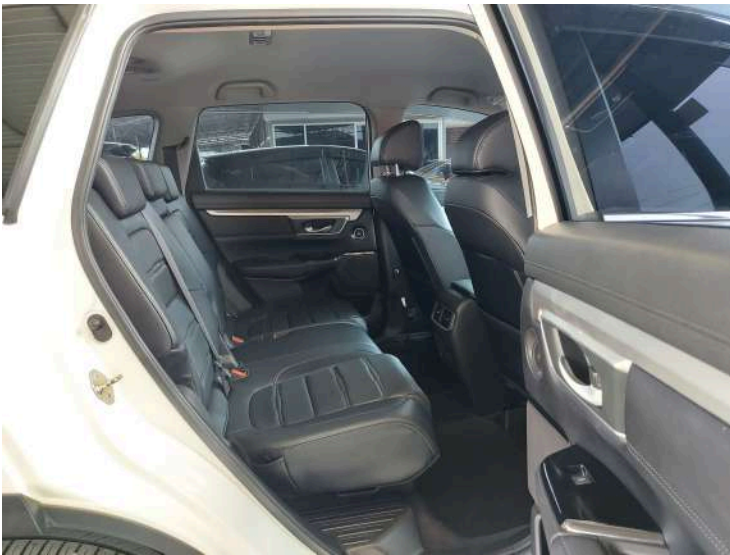
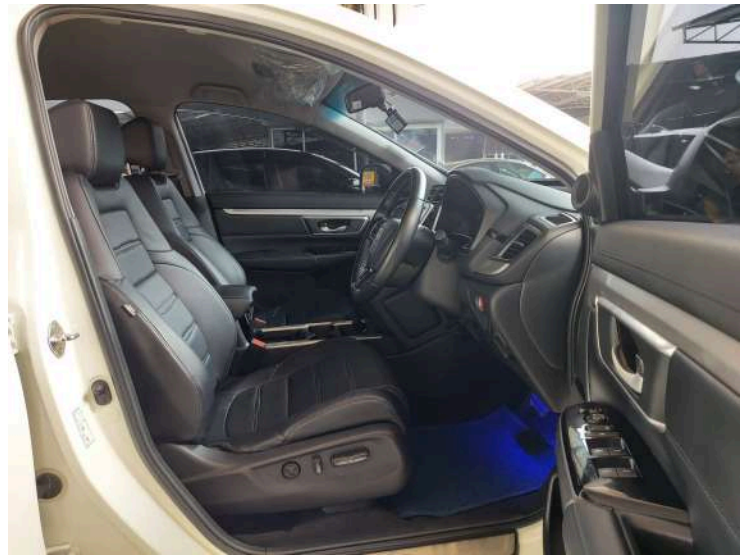
## ภาพภายใน

รายการตรวจ 4 รายการ	สถานะ
2.1 สภาพที่นั่ง Seat Appearance	ดี (Good)
2.2 การทำงาน การปรับ และการล็อกเบาะ Seat Adjust functional	ดี (Good)
2.3 สภาพรางไต่เบาะ Seat slide adjust rail	ดี (Good)
2.4 เข็มขัดนิรภัย Seat Belts	ดี (Good)
