I024/0060-45

Toyota Hilux Vigo 2.5 CHAMP DOUBLE CAB E 4WD

Mar 29, 2024

Vehicle Inspection Report

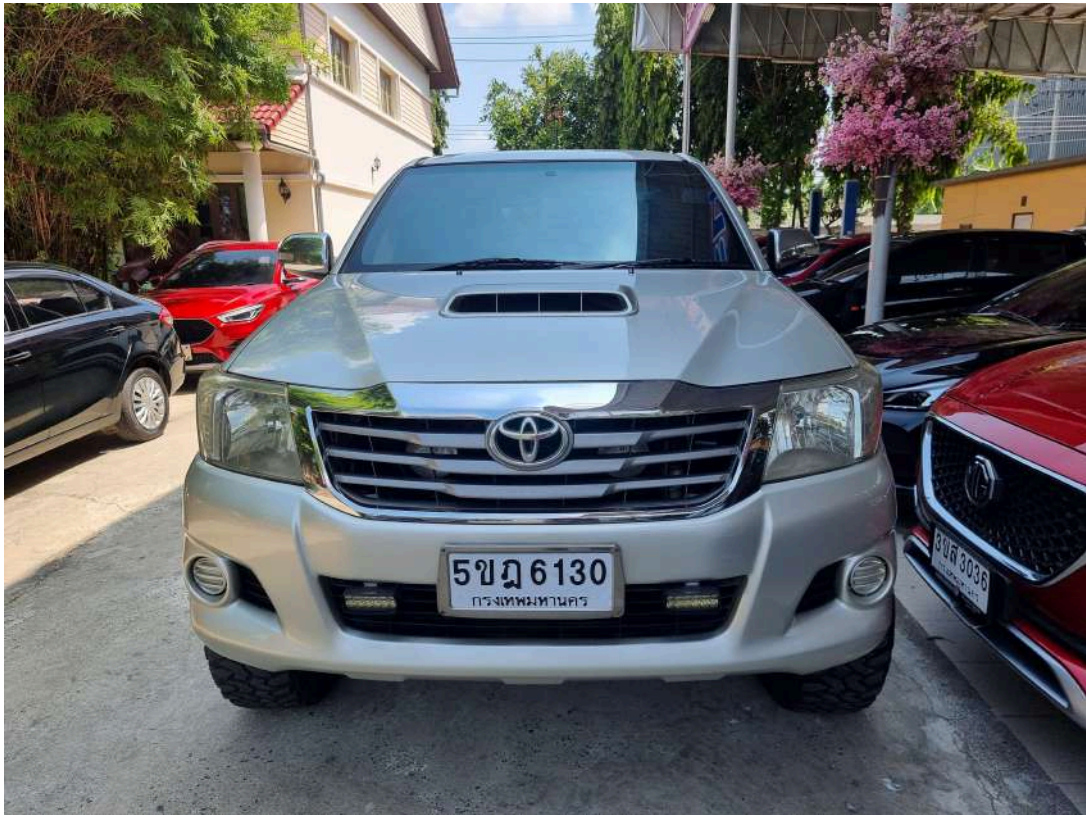
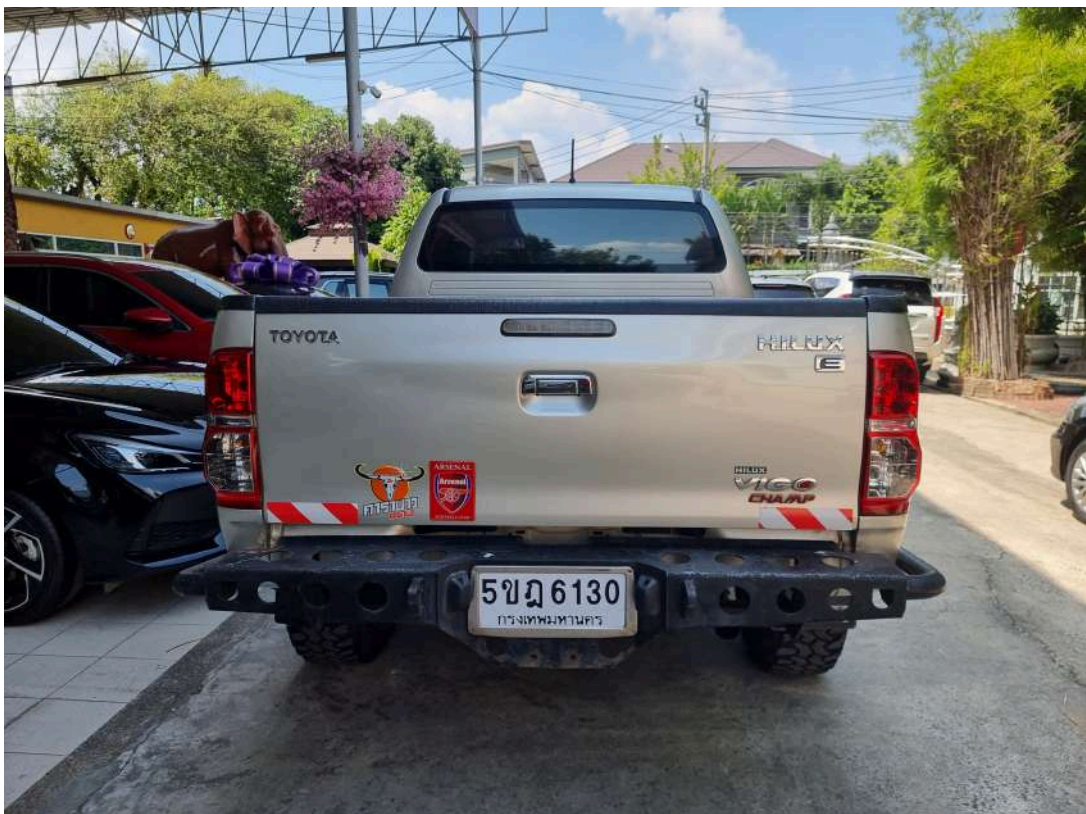
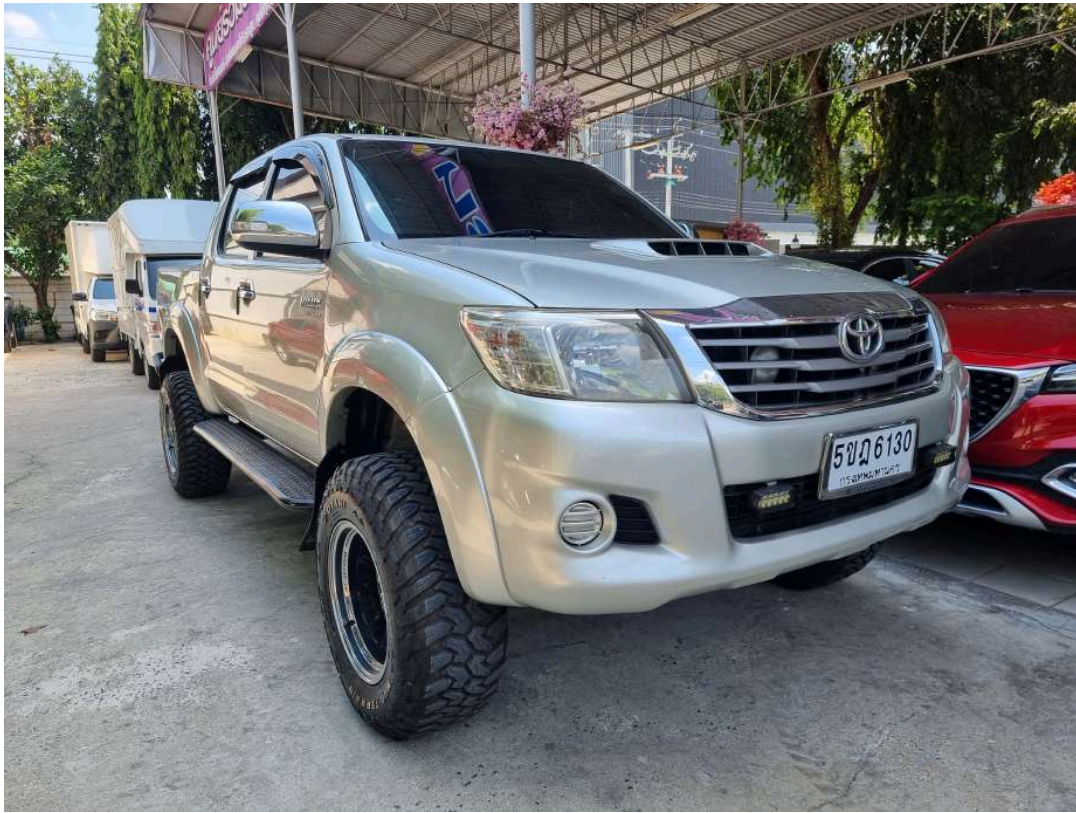
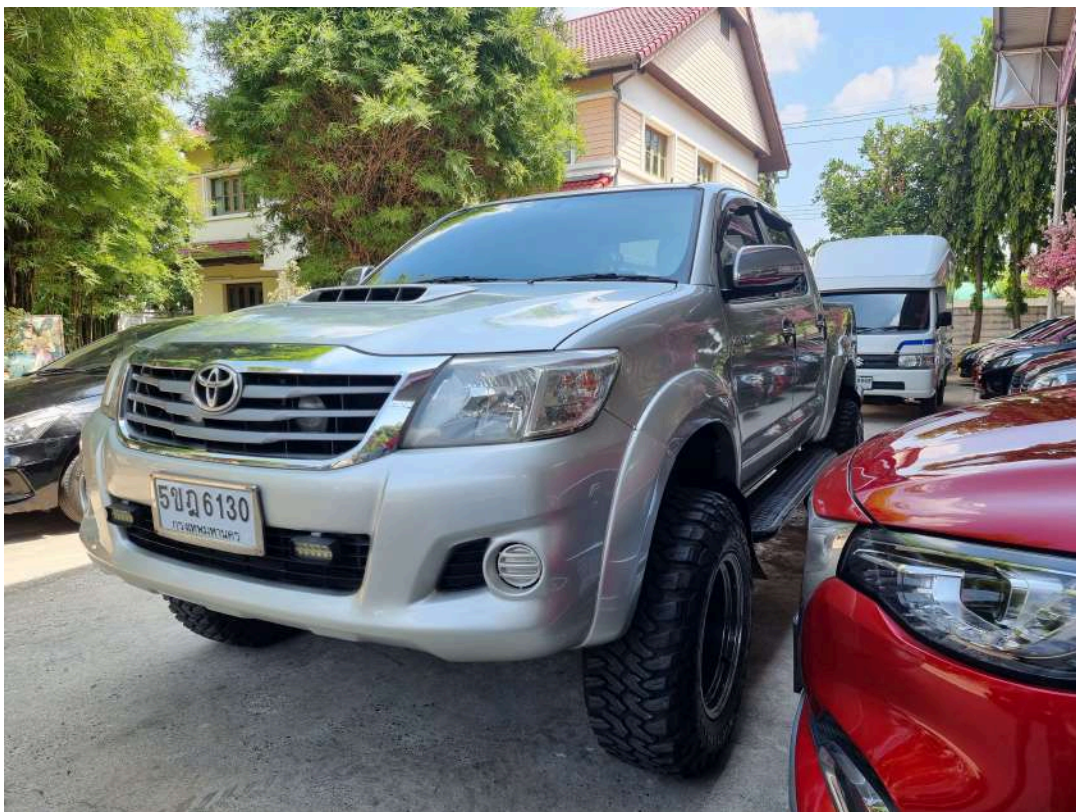
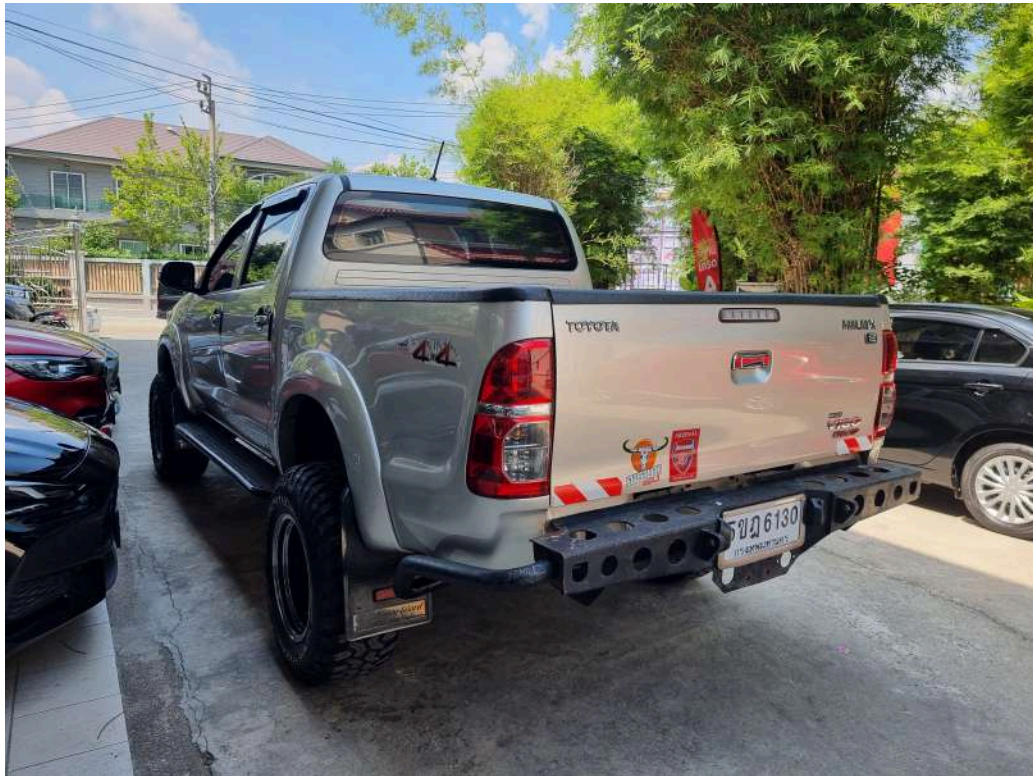
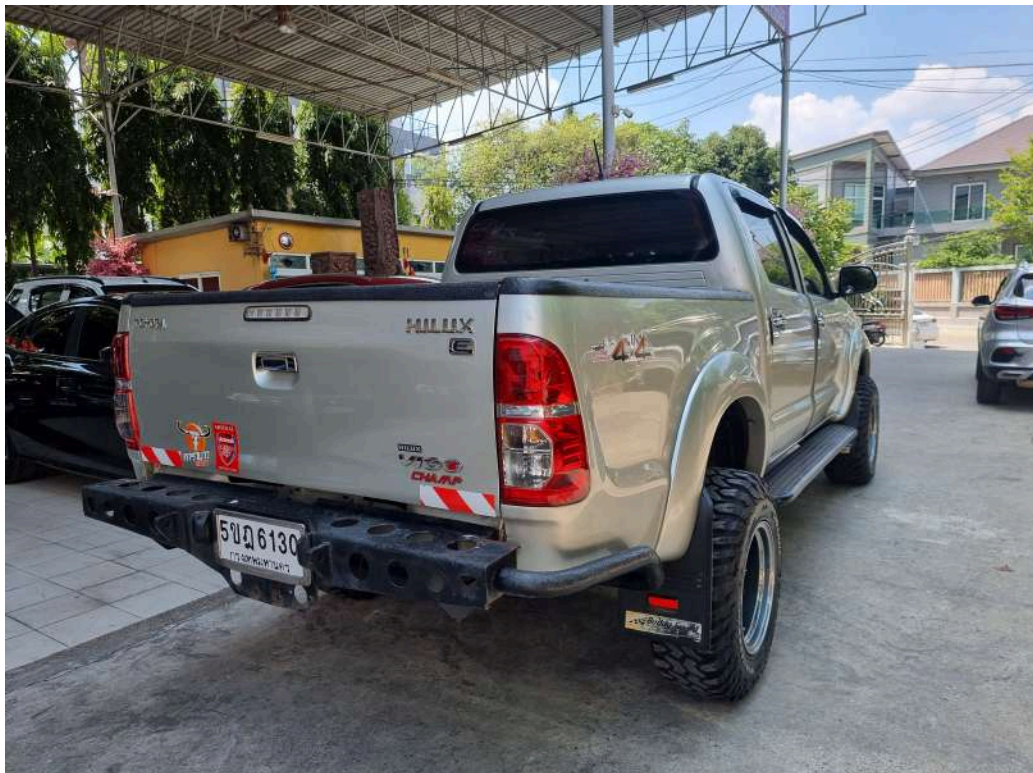
ภาพภายนอก

ชิ้นส่วนยานยนต์ (Car Part)	ความหนาสี Paint Thickness			
	P1	P2	P3	Average
Front Wing (RH)	90	88	92	90
Front Wing (LH)	94	92	90	92
Front Door (RH)	96	90	86	91
Front Door (LH)	98	92	99	96
Rear Door (RH)	98	93	90	94
Rear Door (LH)	182	180	186	183
Rear Wing (RH)	94	96	92	94
Rear Wing (LH)	97	99	98	98
Bonnet	98	92	90	93
Roof	95	88	82	88
Boot/Tail Gate	206	224	214	215

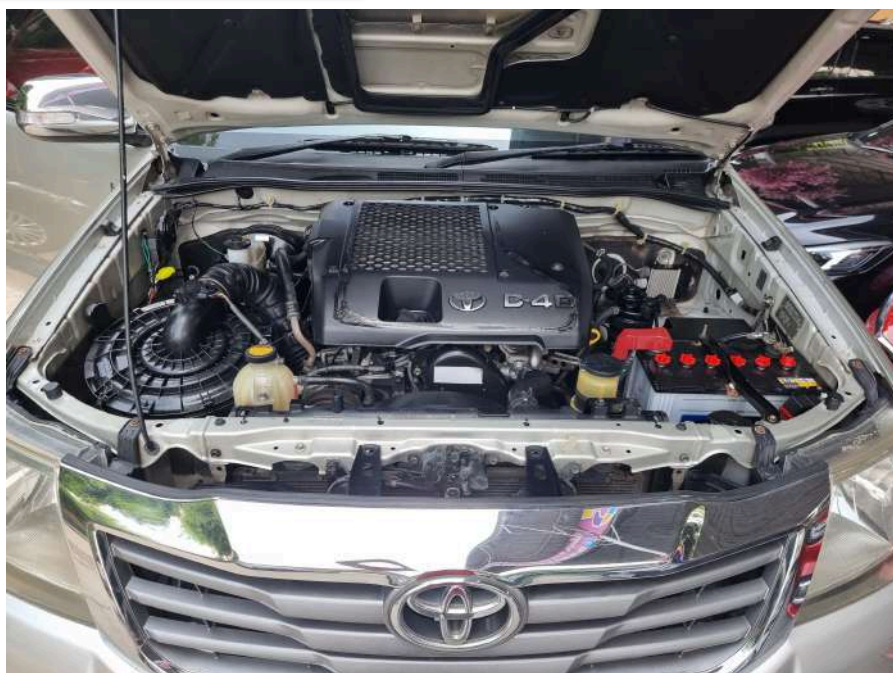
ภาพห้องเครื่อง

Voltage	12.09	V
Rating	600	CCA
Current	390	CCA
Internal resistance	6.94	mΩ
State of Charge	29	%
State of Health	43	%
Status	REPLACE

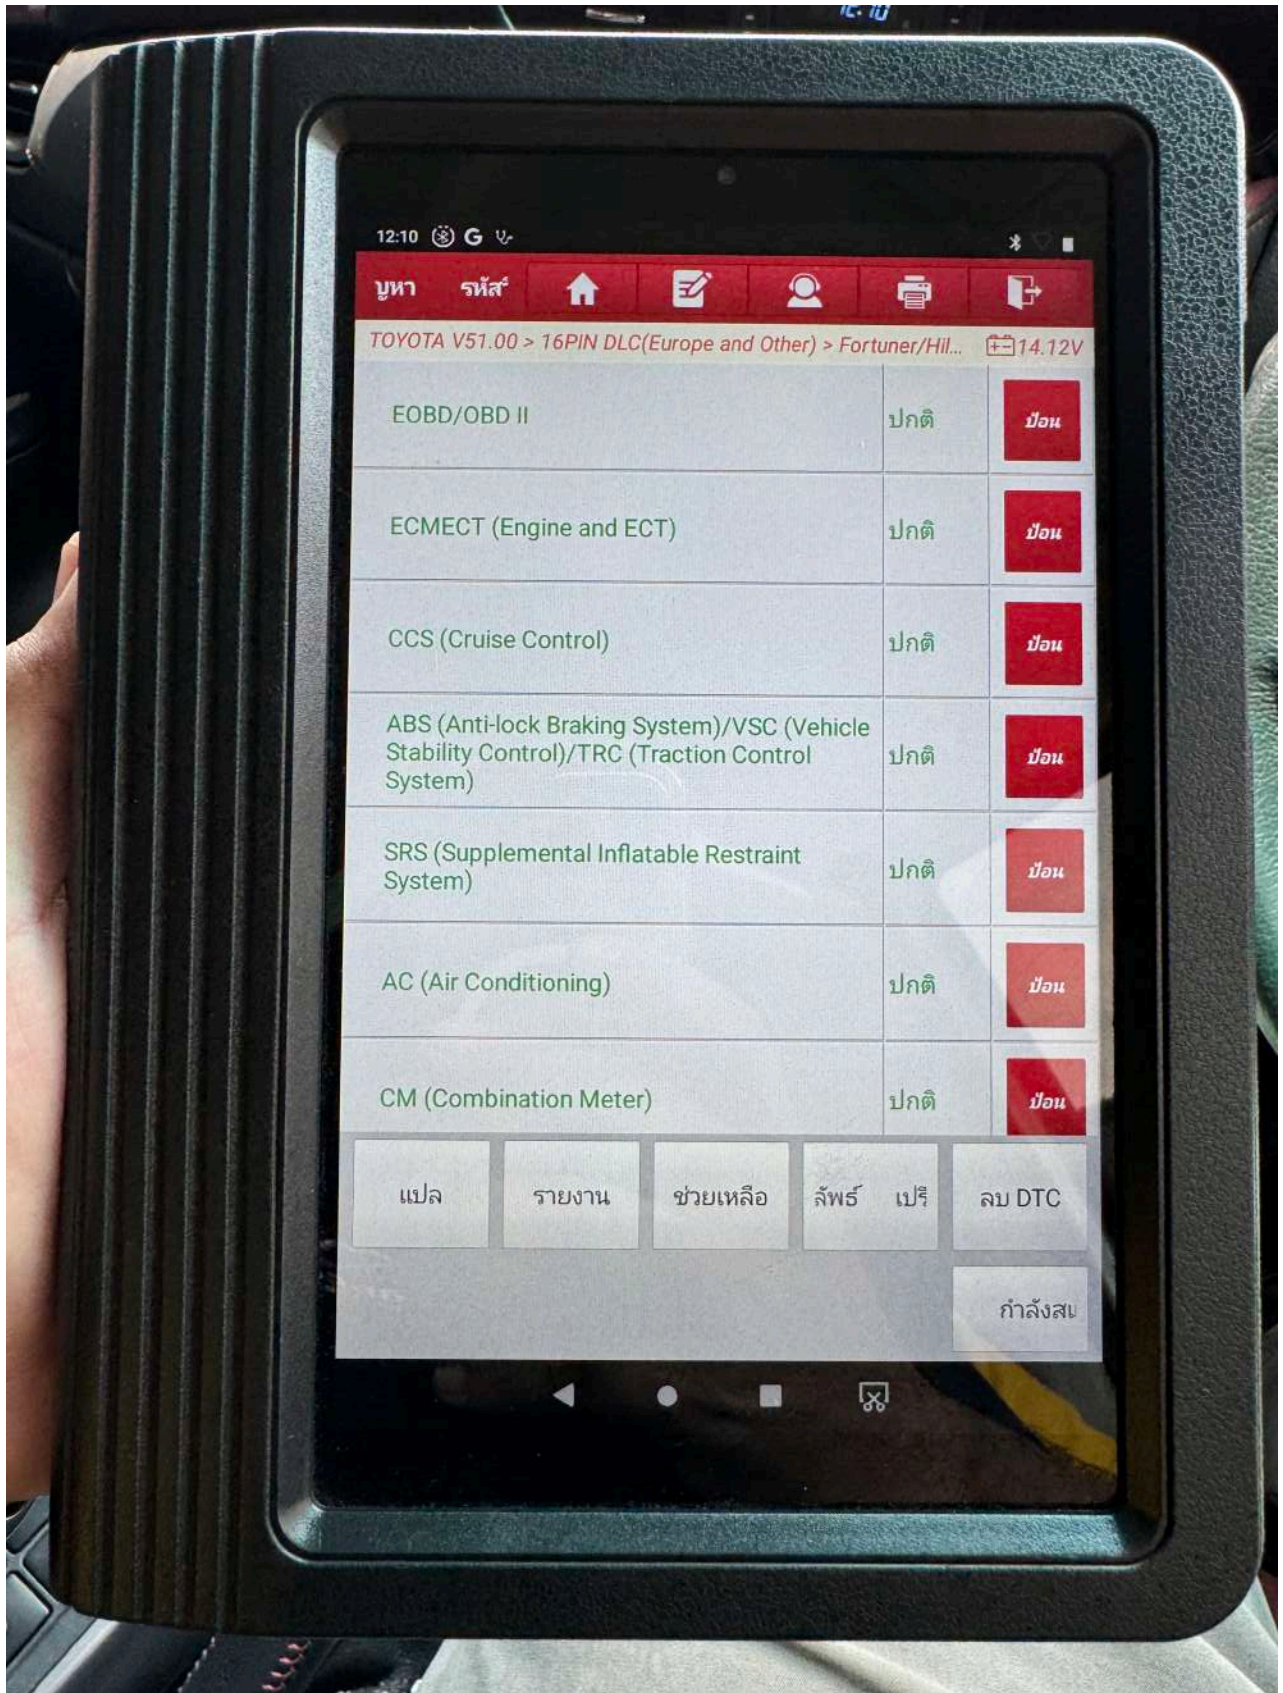
ภาพ OBD

2.17 ตรวจจับพฤติกรรมการขับขี่, ความเร็ว และเครื่องยนต์
OBD II On-Board Diagnostics (OBD)
