INSPECTION
BY ONE2CARVehicle Inspection Report
สรุปผลการตรวจสภาพรถ (Inspection Summary)one2car.com
THAILAND'S NO.1 CAR SITE

I024/0118-5

BMW 320d 2.0

Apr 4, 2024

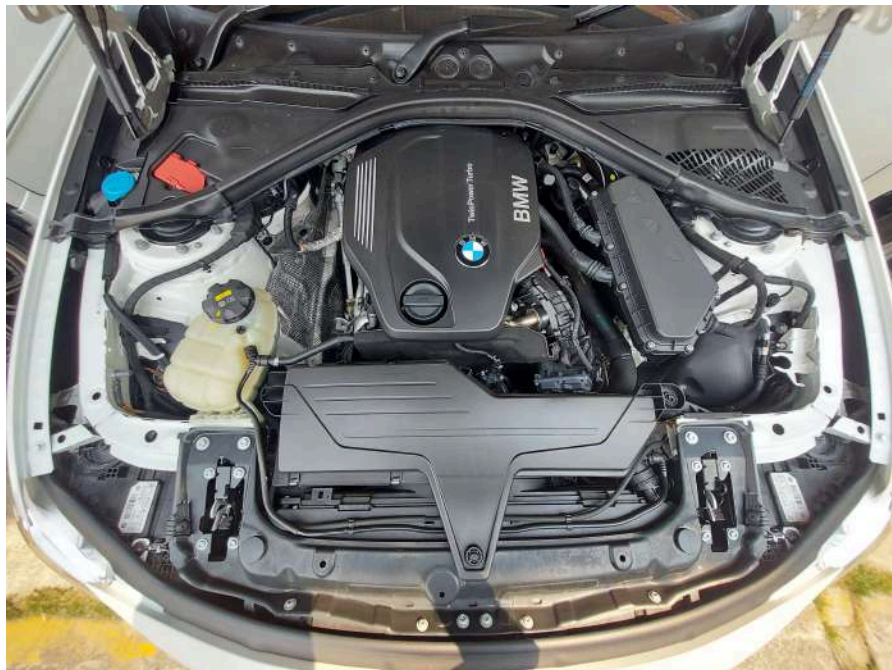
ภาพห้องเครื่อง

Voltage	12.18	V
Rating	640	CCA
Current	314	CCA
Internal resistance	8.19	mΩ
State of Charge	28	%
State of Health	23	%
Status	REPLACE

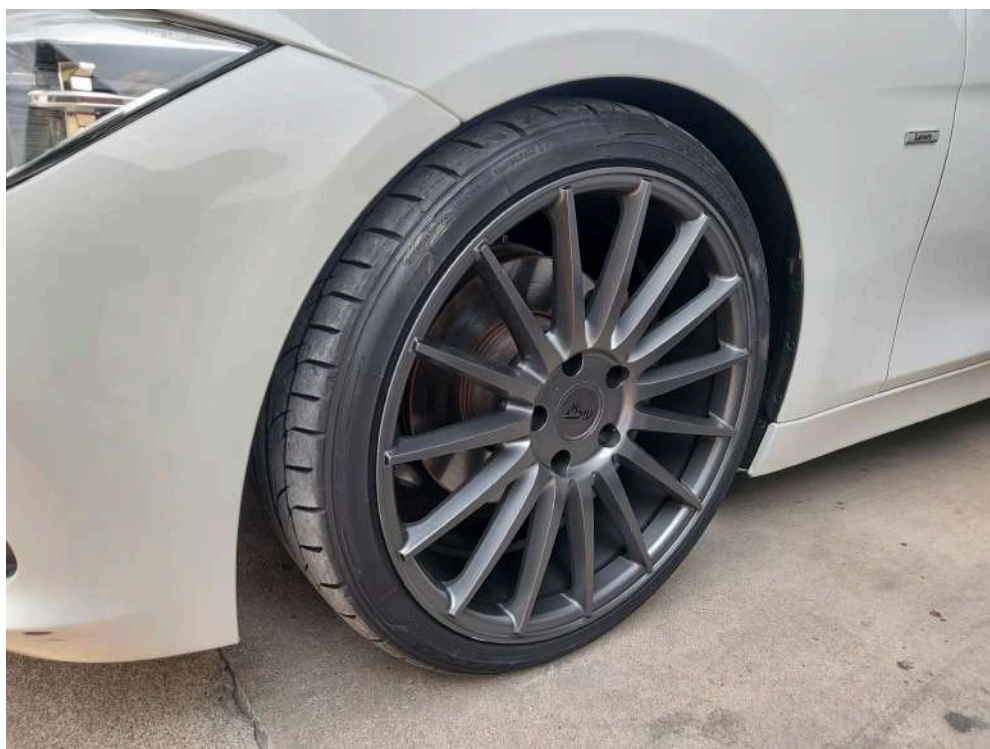
ขอบยาง ล้อ

18/22
