INSPECTION
BY ONE2CAR

Vehicle Inspection Report สรุปผลการตรวจสภาพรถ (Inspection Summary)

1023/0328-5

Mercedes-Benz E300 2.0 W238 AMG Dynamic Coupe

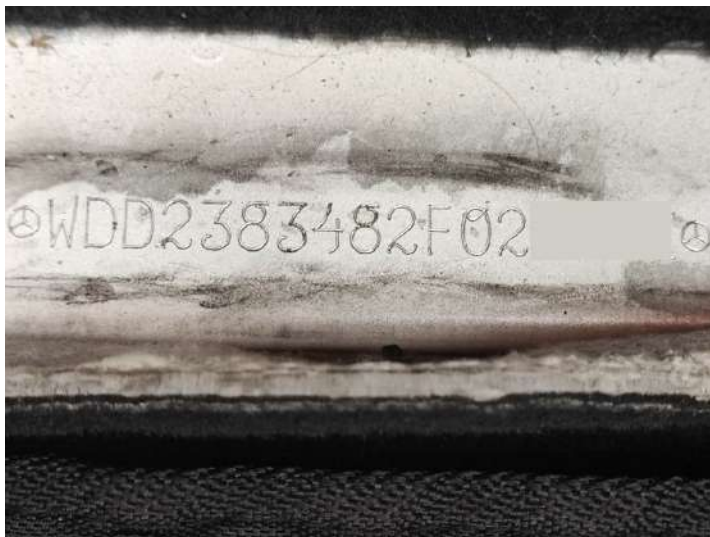
รูปเลขตัวถัง (VIN Picture):

- ✓ แผ่นเพลทเลขตัวถังมองเห็นได้ชัดเจน
- ✓ ชิ้นส่วนประกอบตัวถังรถ ผ่านการวัดค่าความหนาของสีแล้ว
- ✓ สีรถตรงตามเสาเอกสารจดทะเบียน

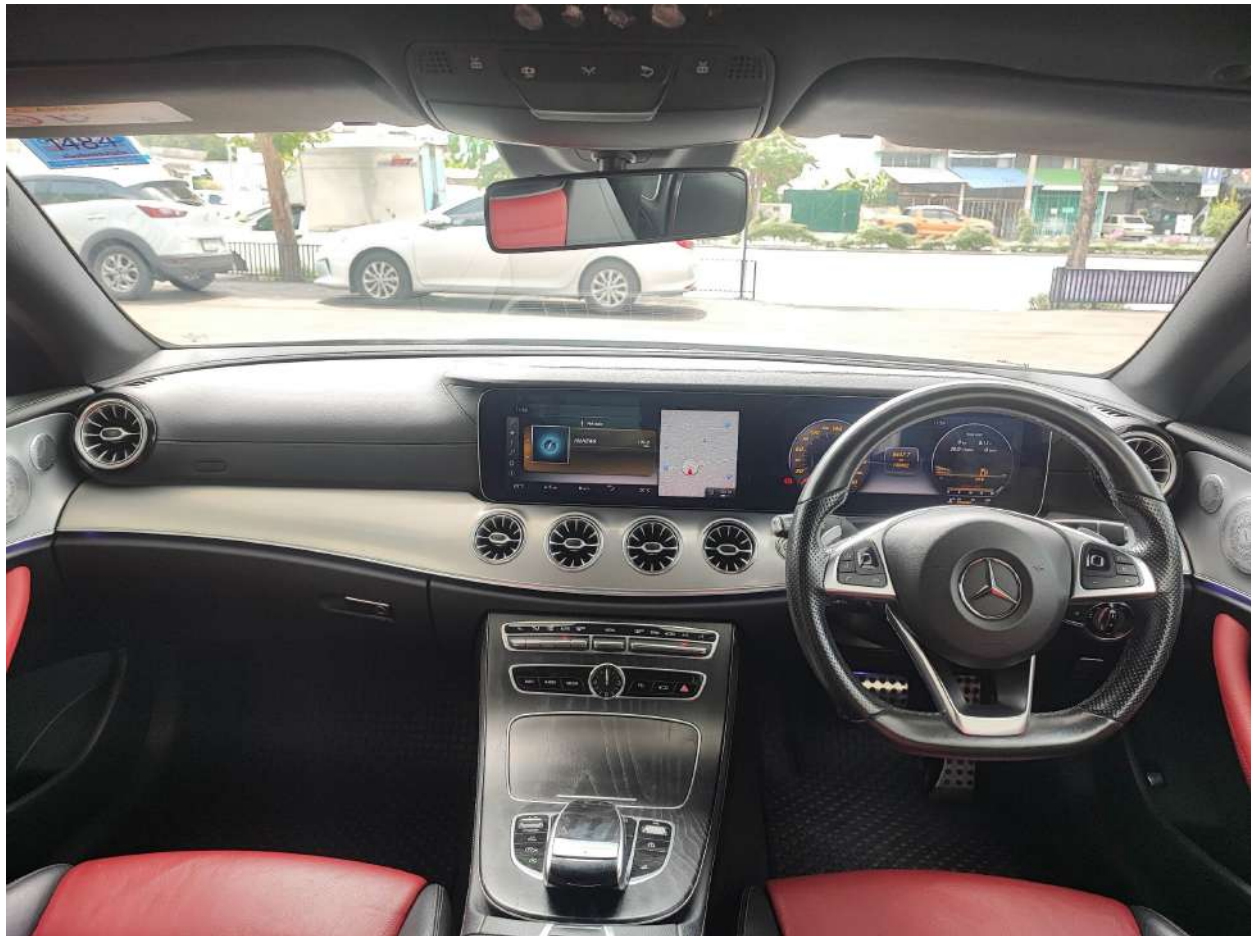
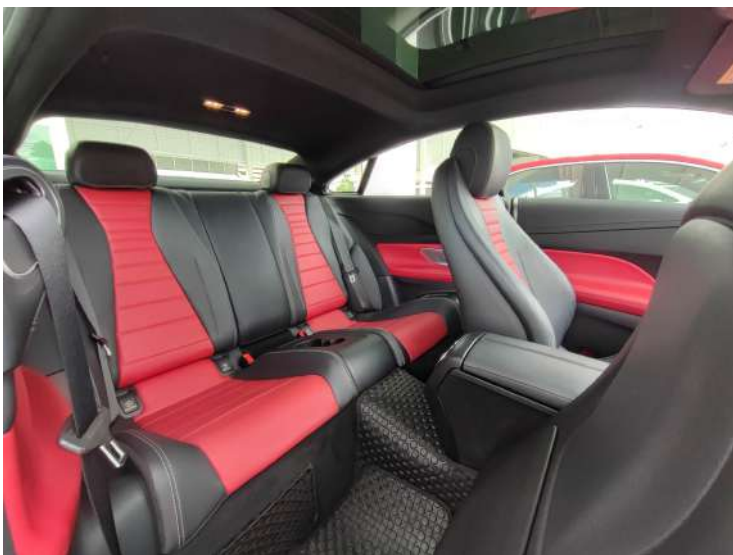
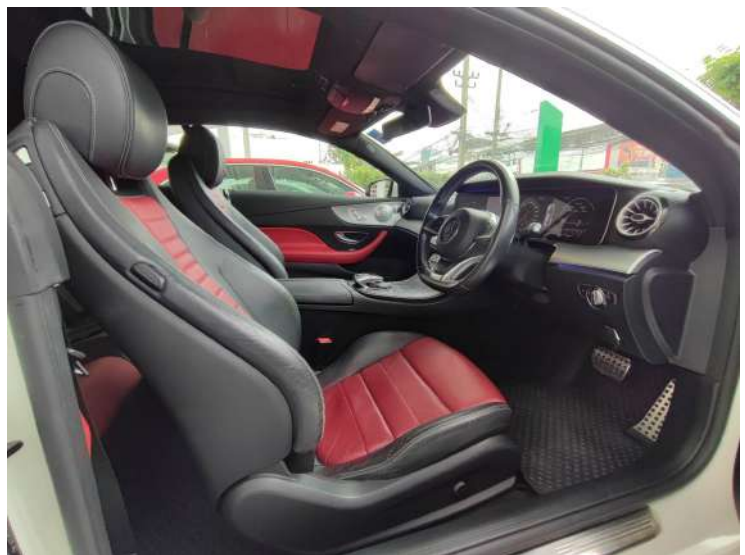
ภาพภายใน

ประเมินสภาพรวม: ผ่าน
อุปกรณ์หลัก/อุปกรณ์เสริมขณะขับชี้:

- ✓ ระบบปรับอากาศ [ผ่าน]
- ✓ ไฟส่องสว่าง [ผ่าน]
- ✓ ไฟเลี้ยว/ไฟฉุกเฉิน [ผ่าน]
- ✓ หน้าปัดและมาตรวัด [ผ่าน]
- ✓ เข็มชี้ดัดนิรภัย [ผ่าน]
- ✓ แตร [ผ่าน]
- ✓ เครื่องเล่นเพลง [ผ่าน]
- ✓ ระบบปัดน้ำฝน [ผ่าน]
- ✓ เบาะนั่งยึดแน่น [ผ่าน]
- ✓ กระจกไฟฟ้า [ผ่าน]

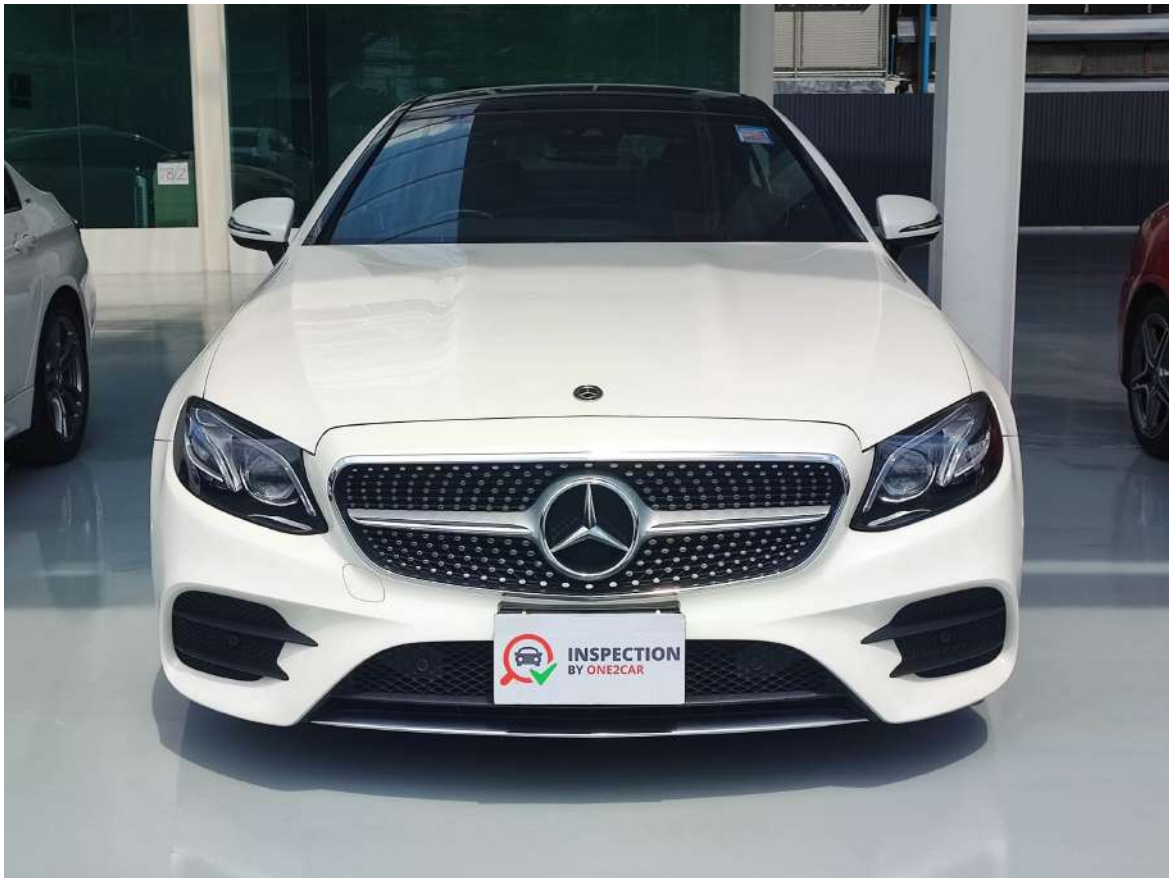
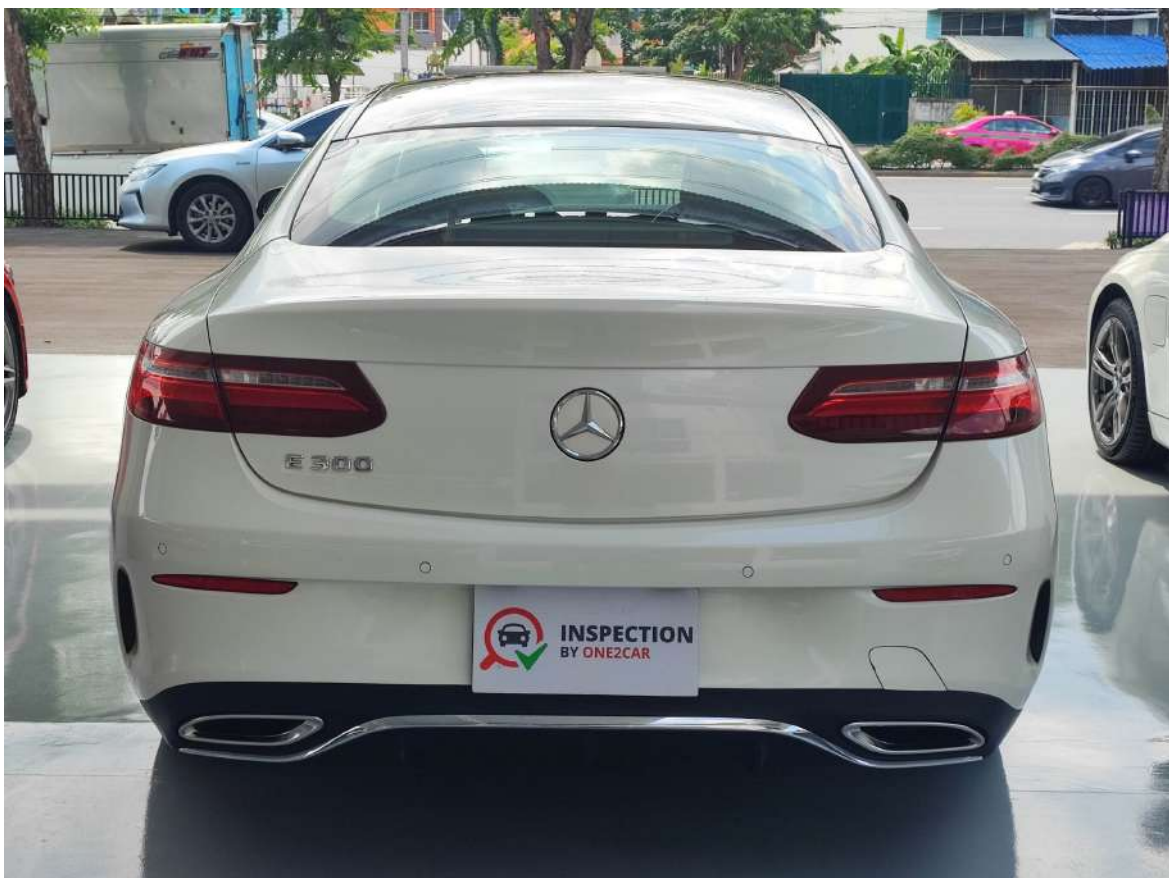
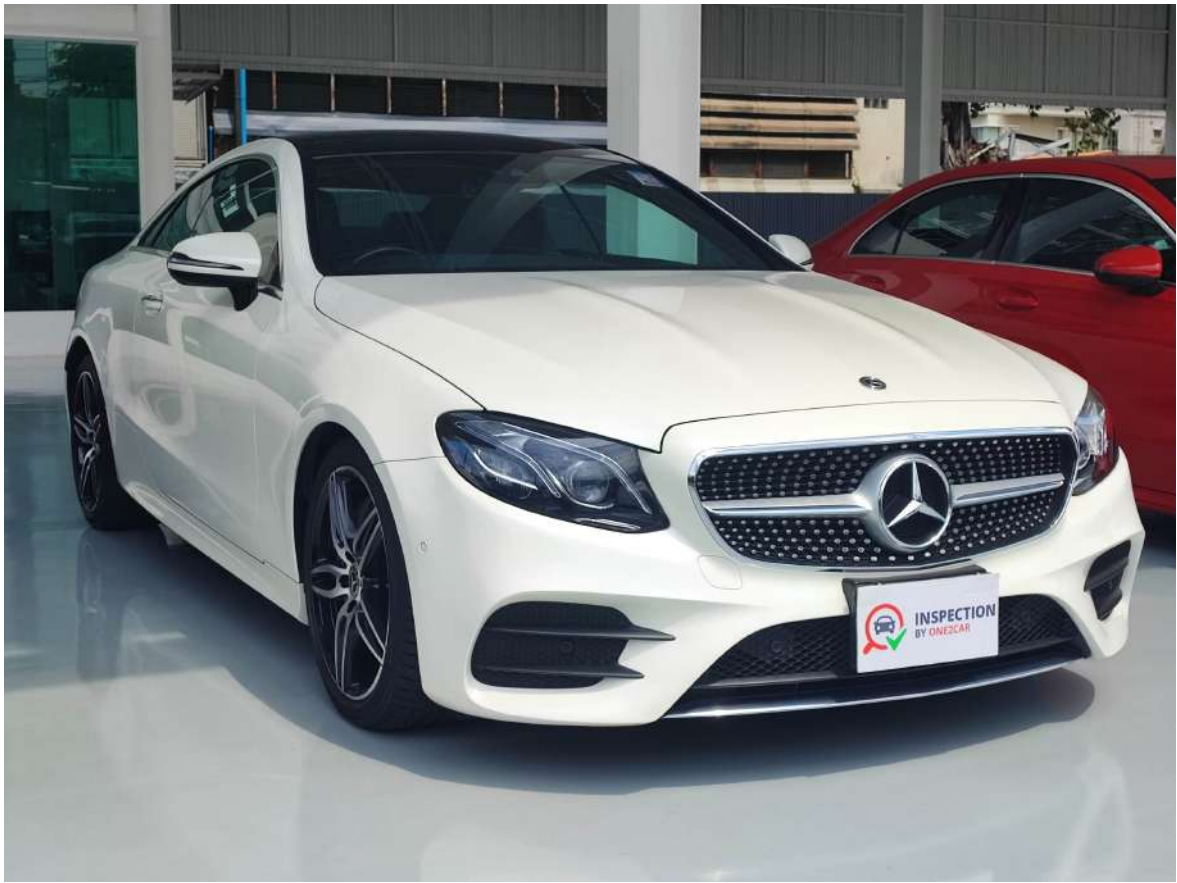
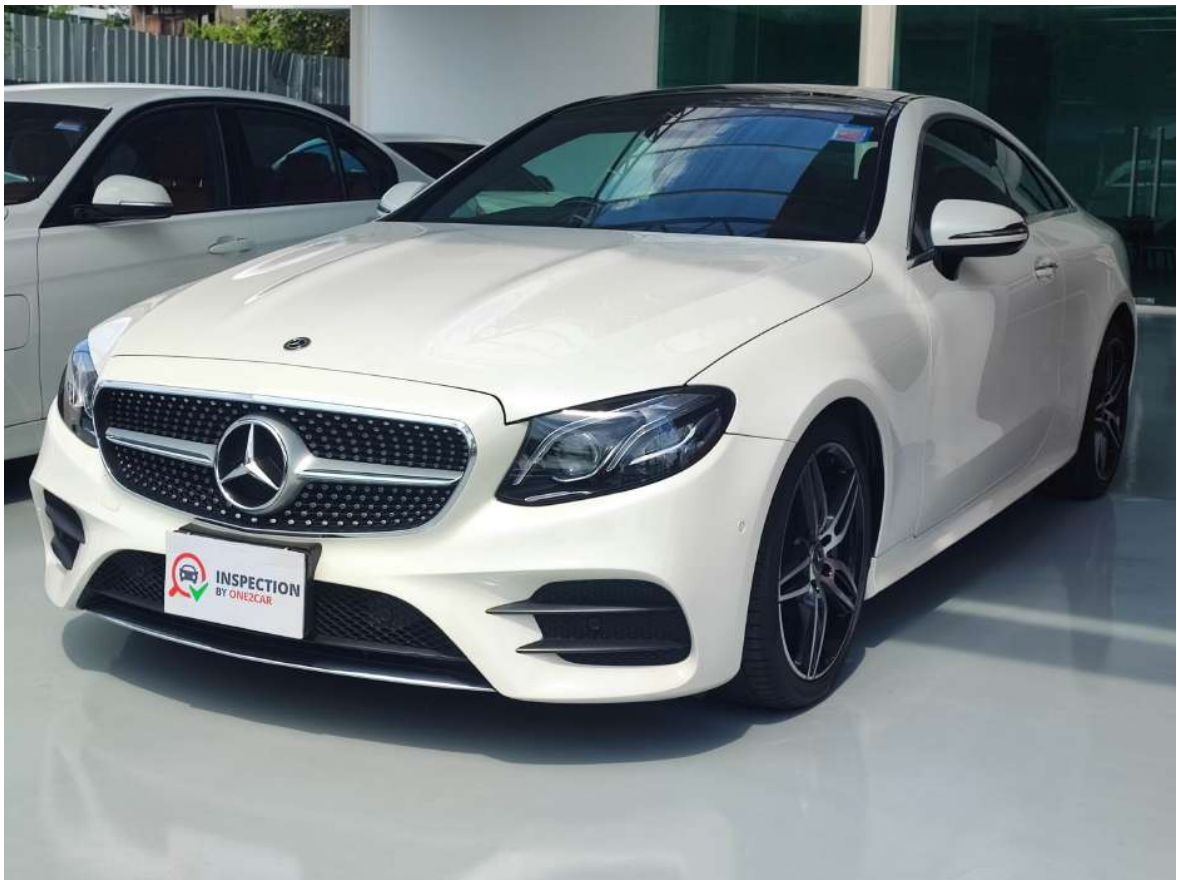
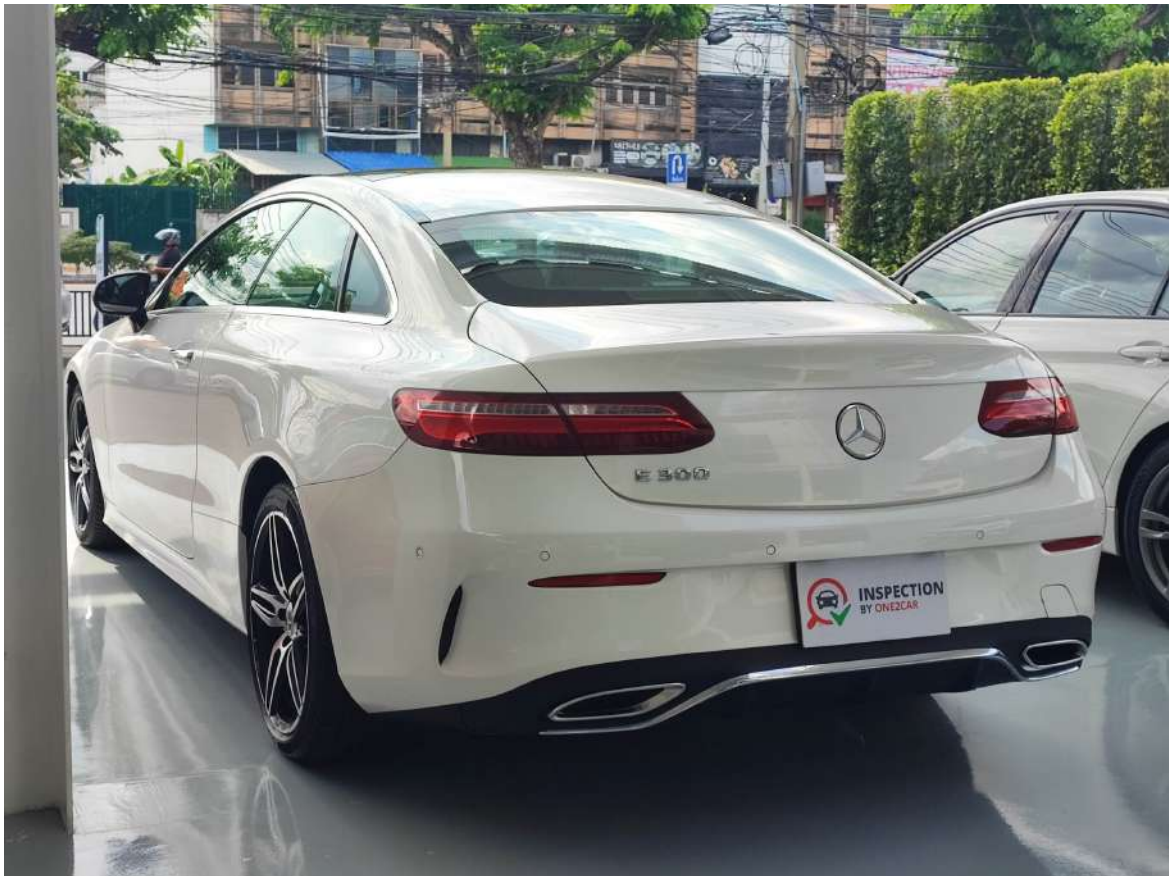
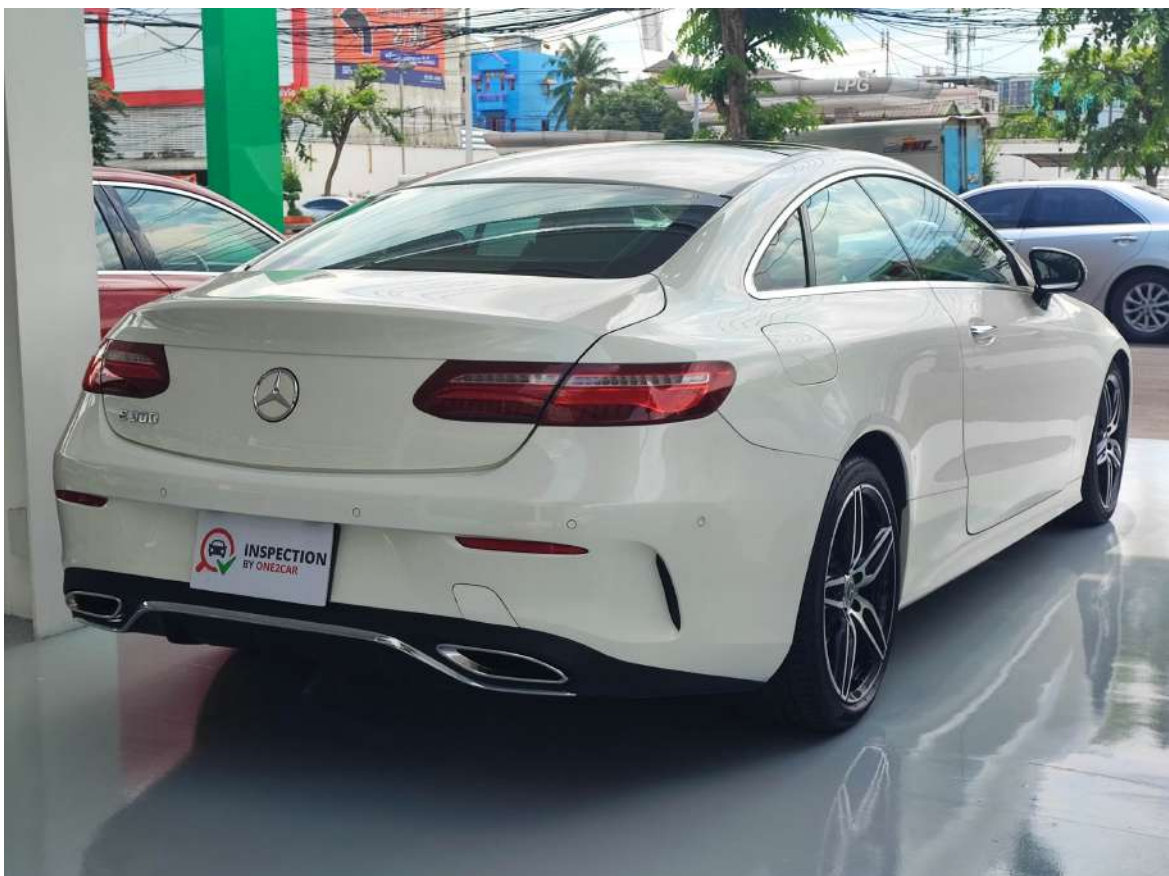
ภาพภายนอก

ประเมินสภาพรวม: ผ่าน

รายการที่รอการแก้ไข: ไม่พบรายการแก้ไข

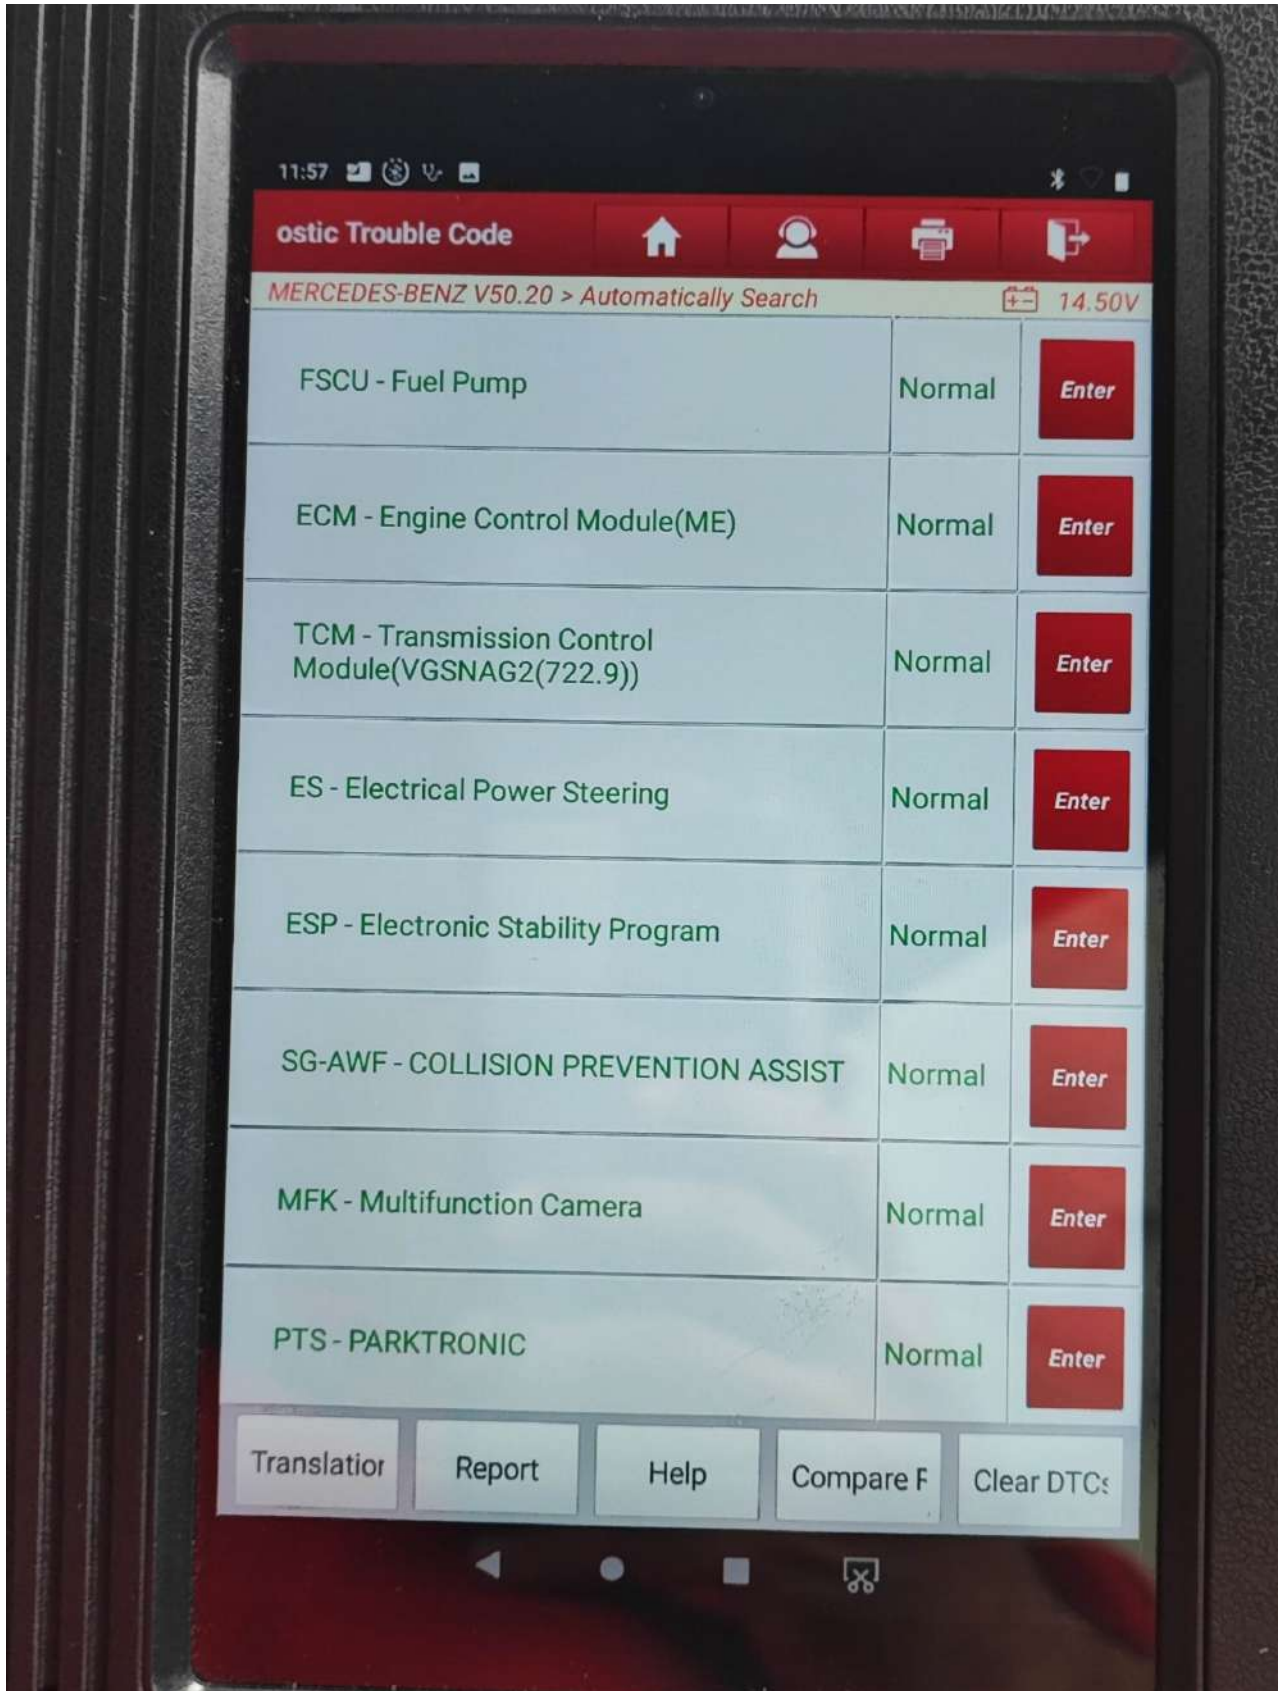
ภาพ OBD

รายการตรวจ 6 รายการ	สถานะ
1.1 ไม่เคยเกิดอุบัติเหตุรุนแรงจนทำให้โครงสร้างรถมีปัญหาความปลอดภัย No Evidence of Major or Hail Damage	ดี (Good)
1.2 ไม่มีการตัดต่อ ตัดแปลง คัชชี และ โครงสร้างรถ No chassis and cab structure modified	ดี (Good)
1.3 ไม่เคยประสบภัยจมน้ำ No Evidence of Flood	ดี (Good)
1.4 ไม่เคยประสบภัยอัคคีภัย No Evidence of Fire	ดี (Good)
1.5 ระบบการทำงานภายในรถยนต์ OBD II On-Board Diagnostics (OBD)	ดี (Good)
1.6 สภาพรถโดยรวม Overall Appearance	ดี (Good)
