## Vehicle Inspection Report สรุปผลการตรวจสอบสภาพรถ (Inspection Summary)

1023/0012-2

Bentley Bentayga 3.0 Hybrid 4WD

12 ม.ค. 2023

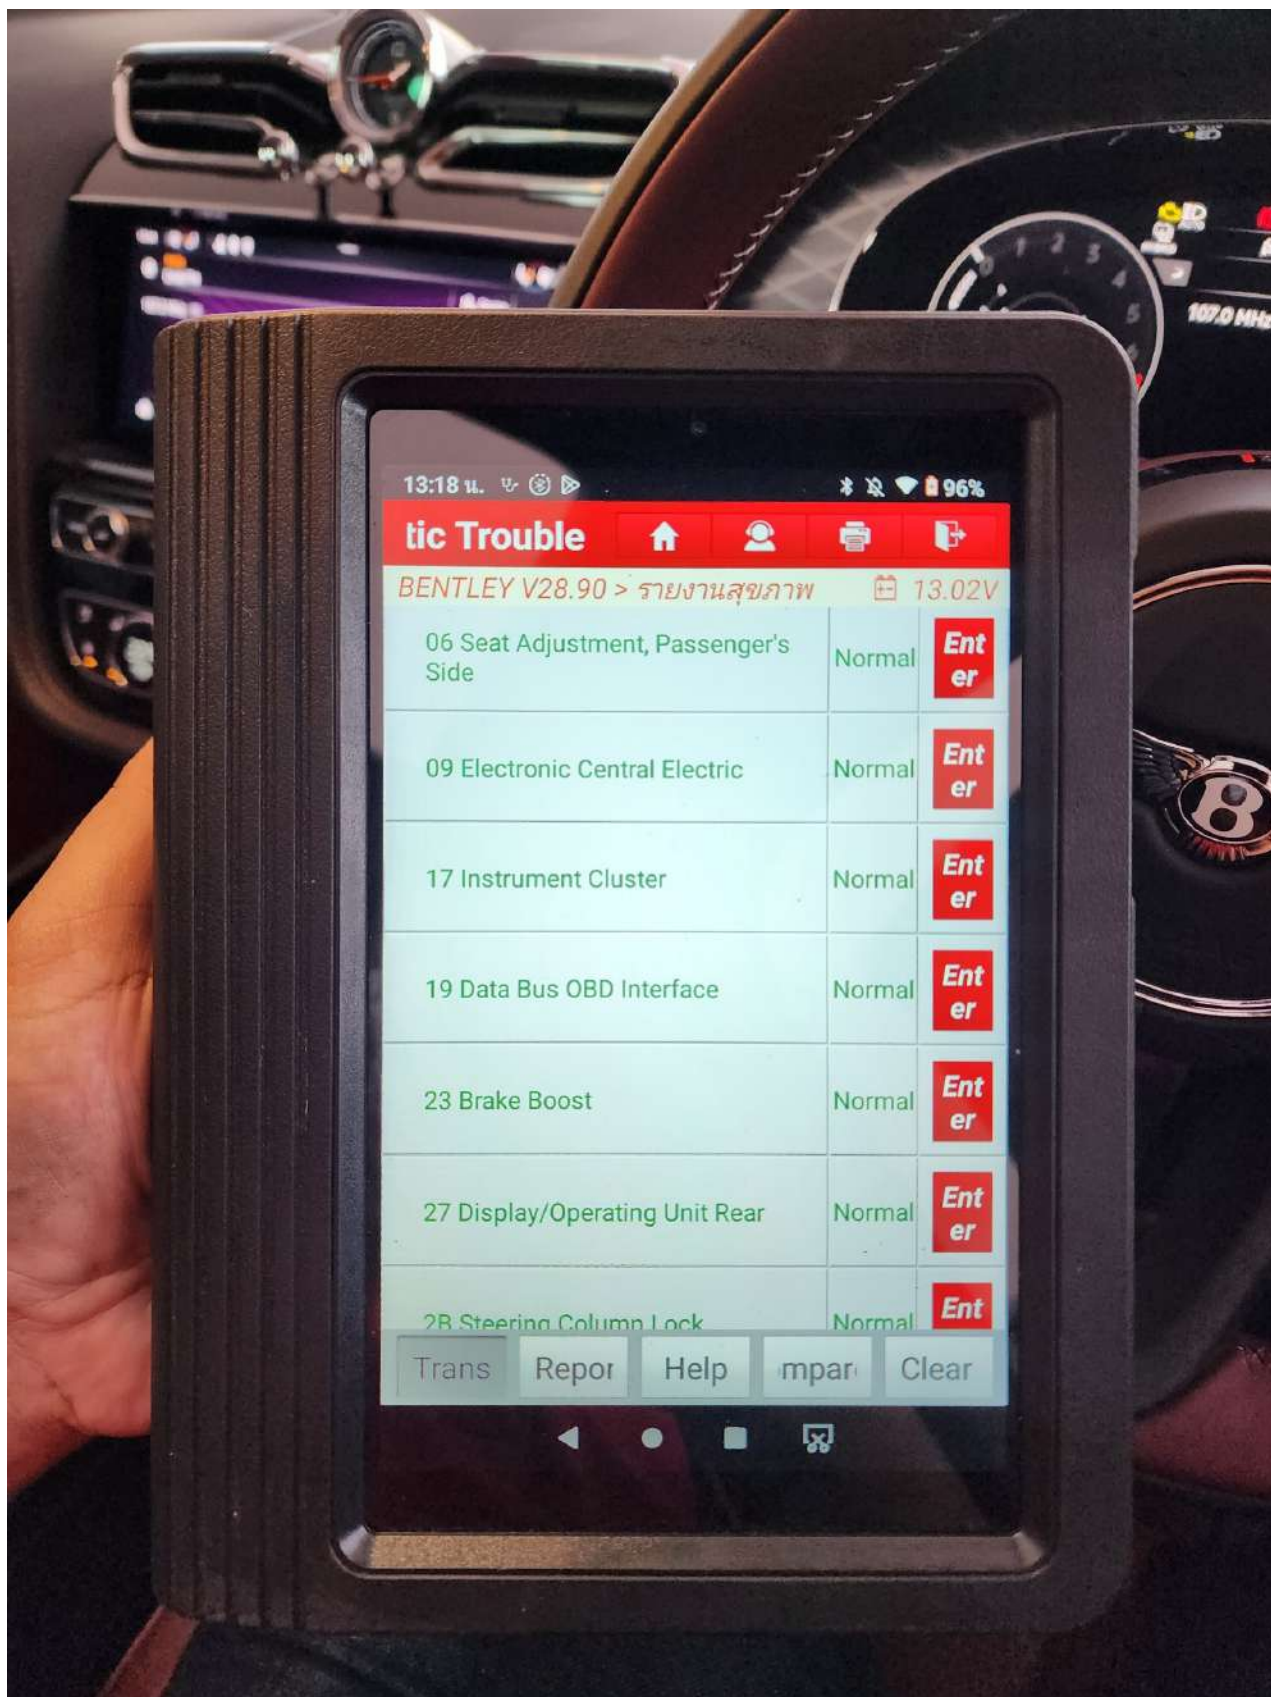
ภาพ OBD

1.5 การวินิจฉัยผ่านทาง OBD On-Board Diagnostics (OBD)

ดี (Good)
