Vehicle Inspection Report

สรุปผลการตรวจสอบ (Inspection Summary)

ยี่ห้อ/รุ่น (Brand/Model): TOYOTA VELLFIRE 2.4 AT	วันที่ตรวจสอบรถยนต์ (Date of Inspection): 21/09/63
หมายเลขตัวถัง (VIN): ANH208063770	เลขคำขอบริการ (Job No.): I020/0052-7
หมายเลขเครื่องยนต์ (Engine No.): 2AZF286815	<p>Vehicle Picture:</p>  
ปีที่ผลิต (Build Date): 2009	
สีรถ (Color): เทา	
ระยะการใช้งาน (Mileage): 150,874 กม.	
หมายเลขทะเบียน (No. Plate): ฎก 7660	
วันครบกำหนดชำระภาษี (Registration Expiry): 4 พ.ย. 63	
ชื่อลูกค้า (Customer Name) : 84 CAR CENTER	
ที่อยู่ (Address): ถ.กาญจนาภิเษก	
โทรศัพท์ (Tel): 084-848-8844	
สถานที่ตรวจสอบรถ (Inspection Place): 84 CAR CENTER

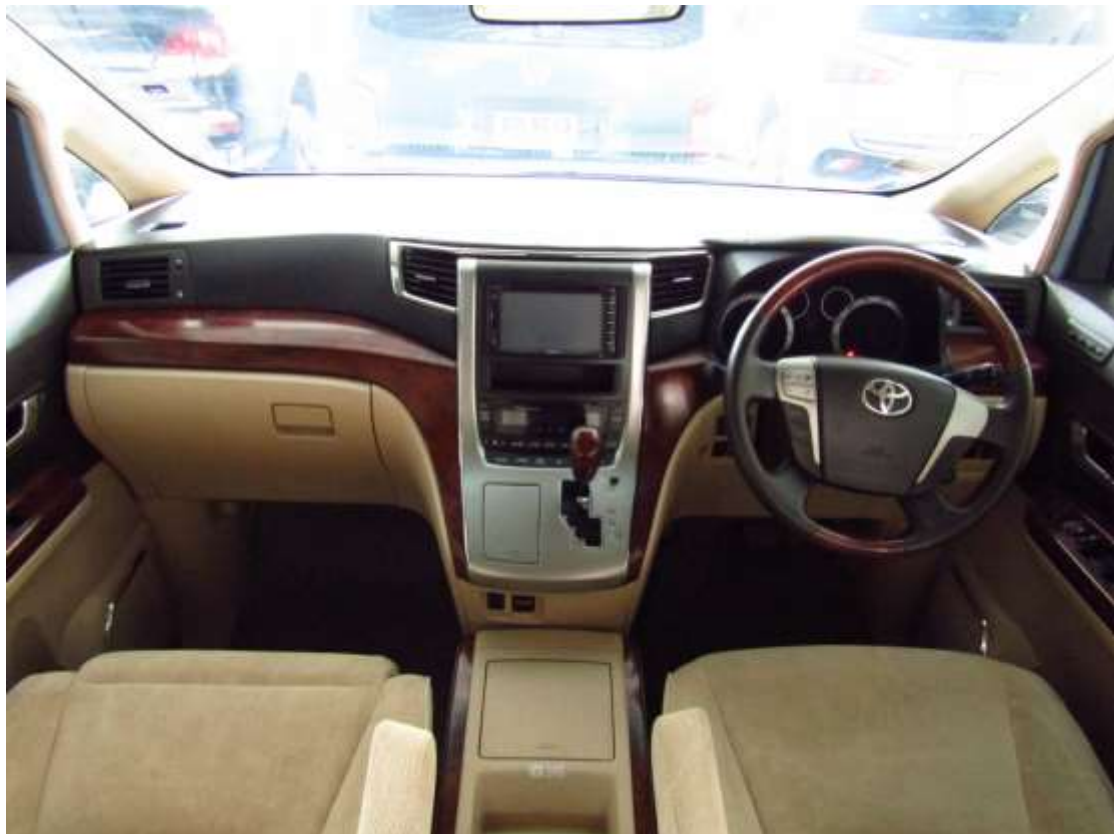
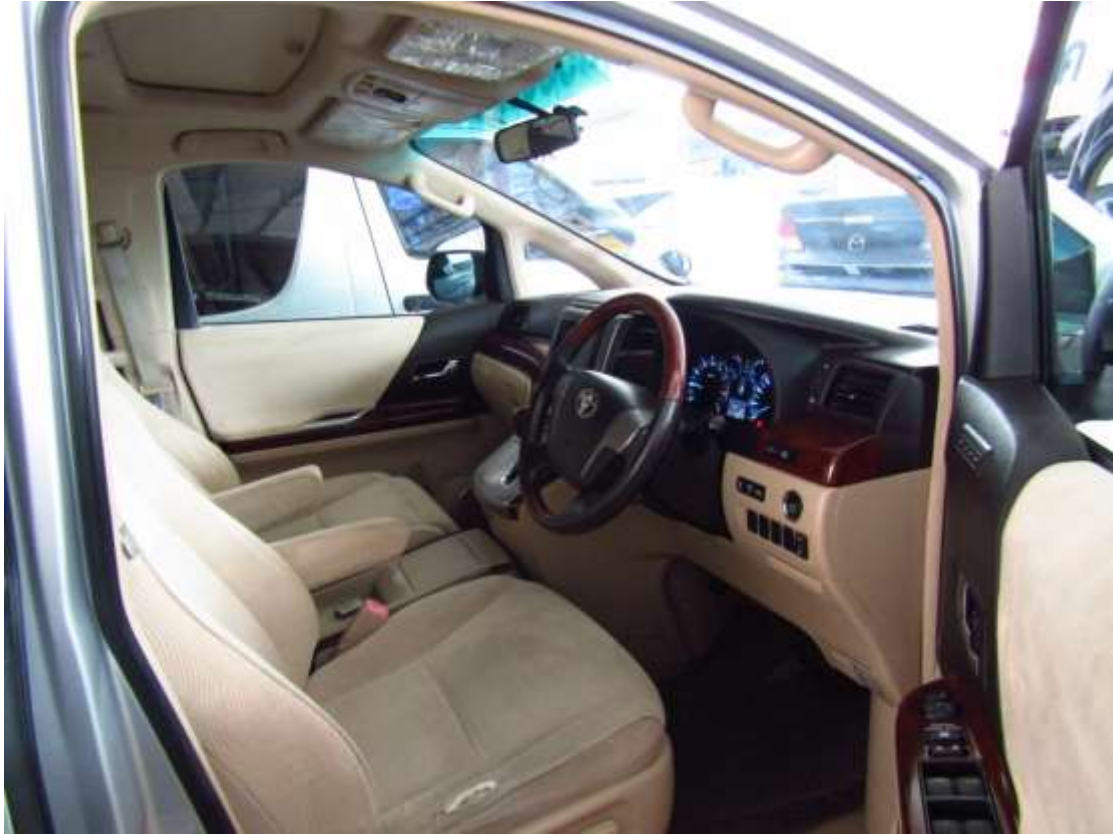
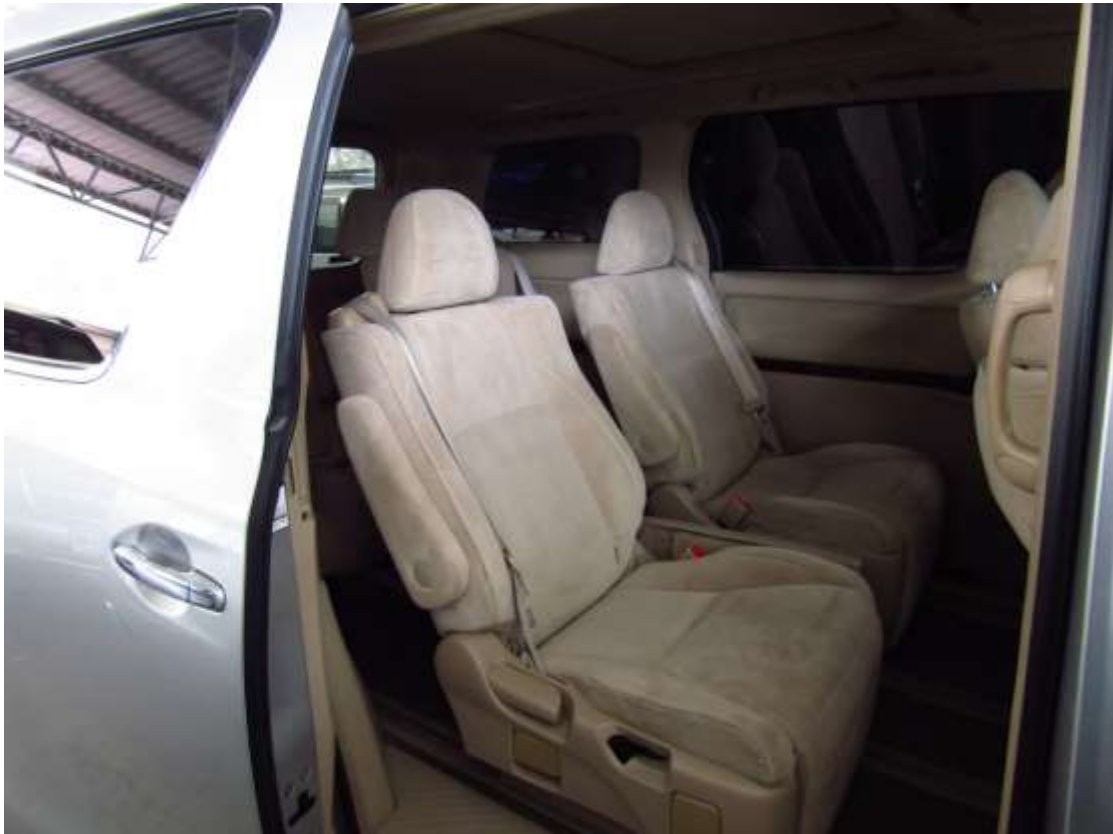
ภาพภายในด้านหน้า หลัง และ จุดบกพร่อง - Interior Visual Details (Front, Rear and/or Defect):

ที่นั่ง สภาพ Seat Appearance	สภาพดีตามอายุการใช้งาน
	การทำงาน การปรับ และการล็อคเบาะ Seat Adjust functional	ทำงานได้ดี
	สภาพ รางได้เบาะ Seat slide adjust rail	สภาพดีตามอายุการใช้งาน
	เข็มขัดนิรภัย Seat Belts	สภาพดีตามอายุการใช้งาน

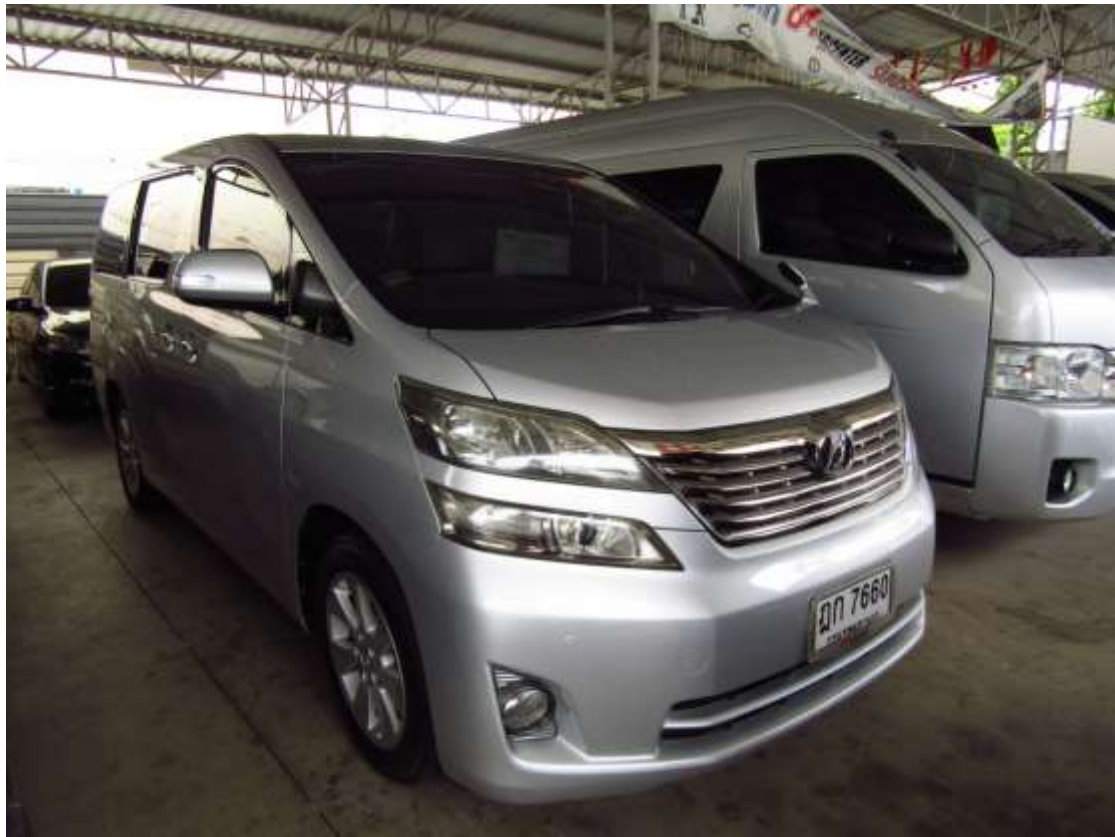
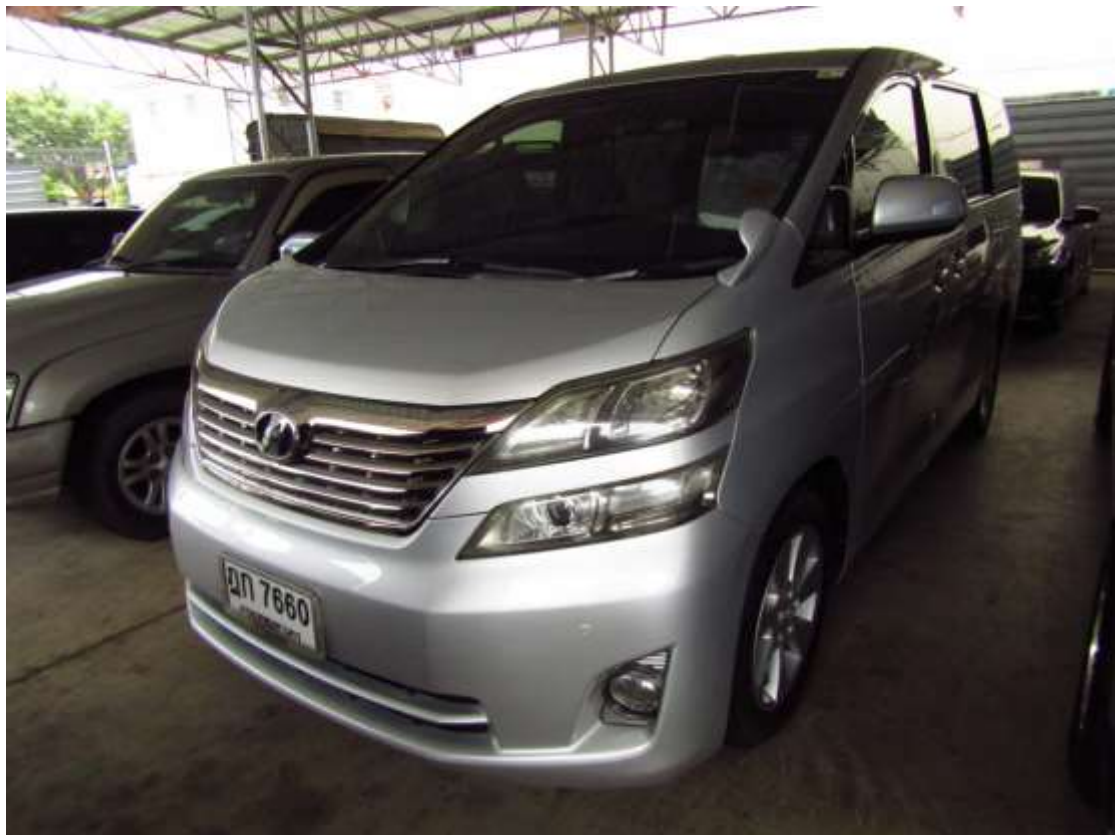
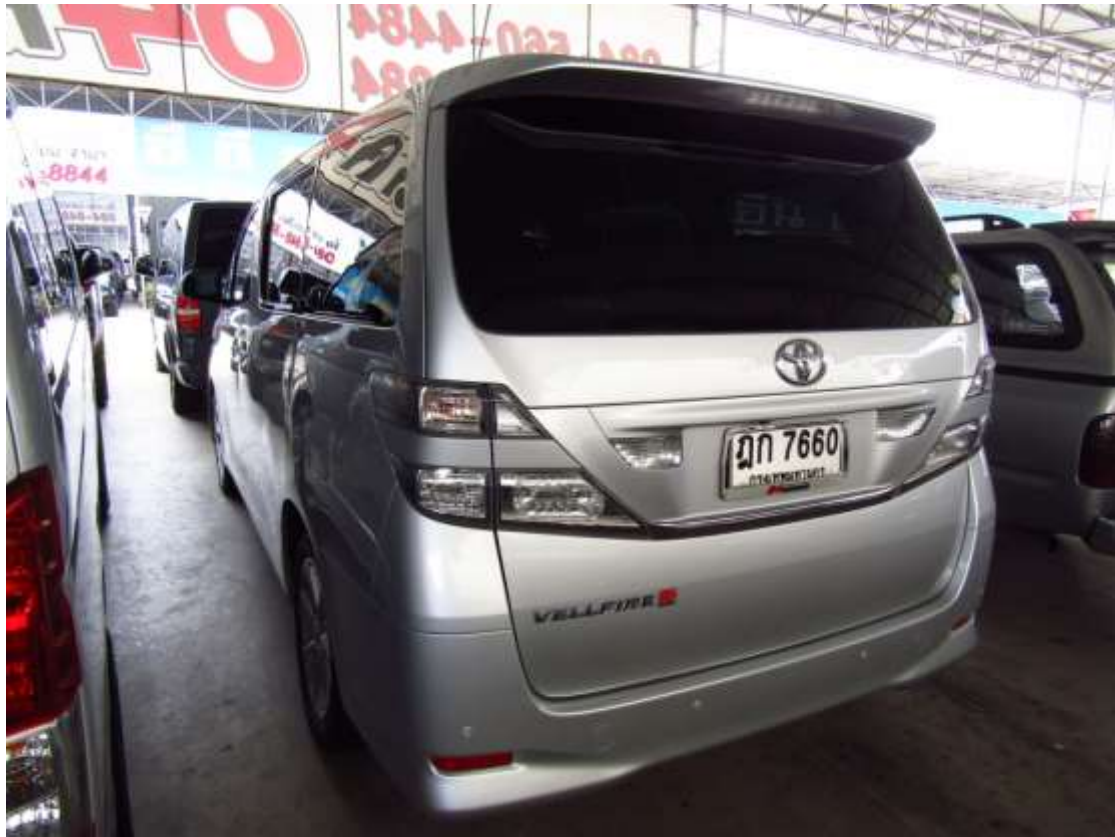
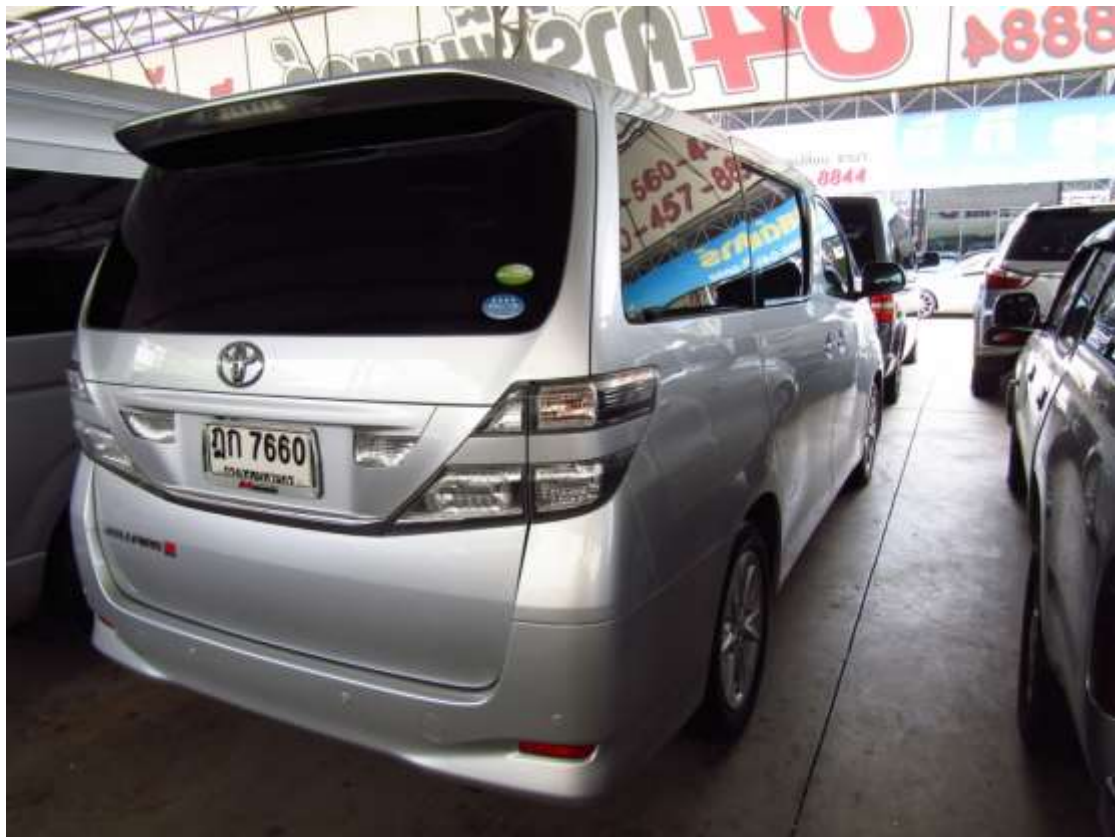
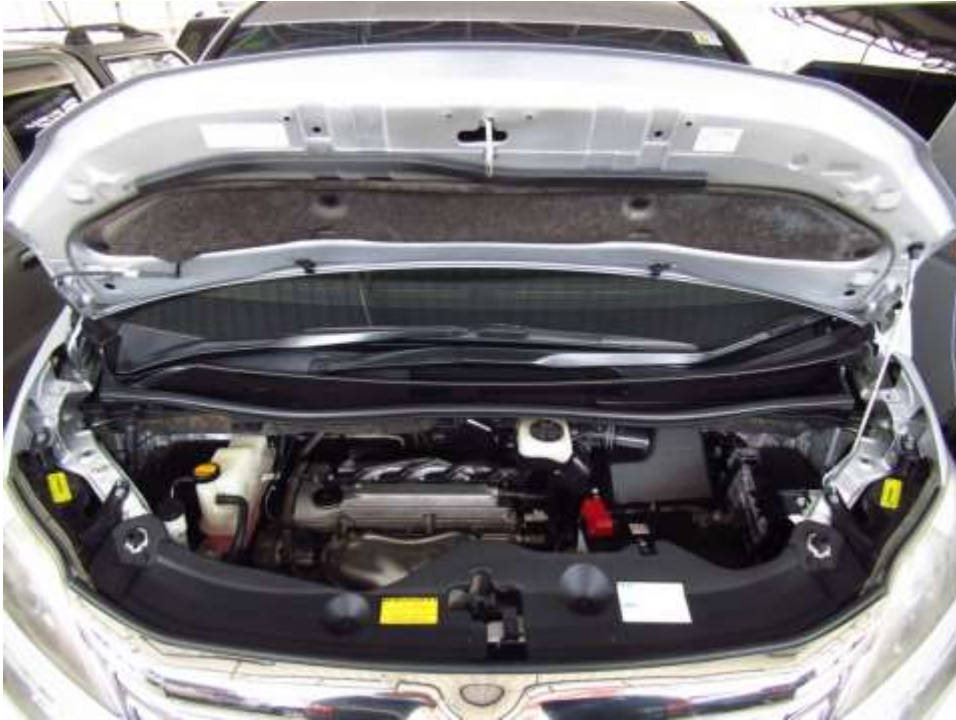
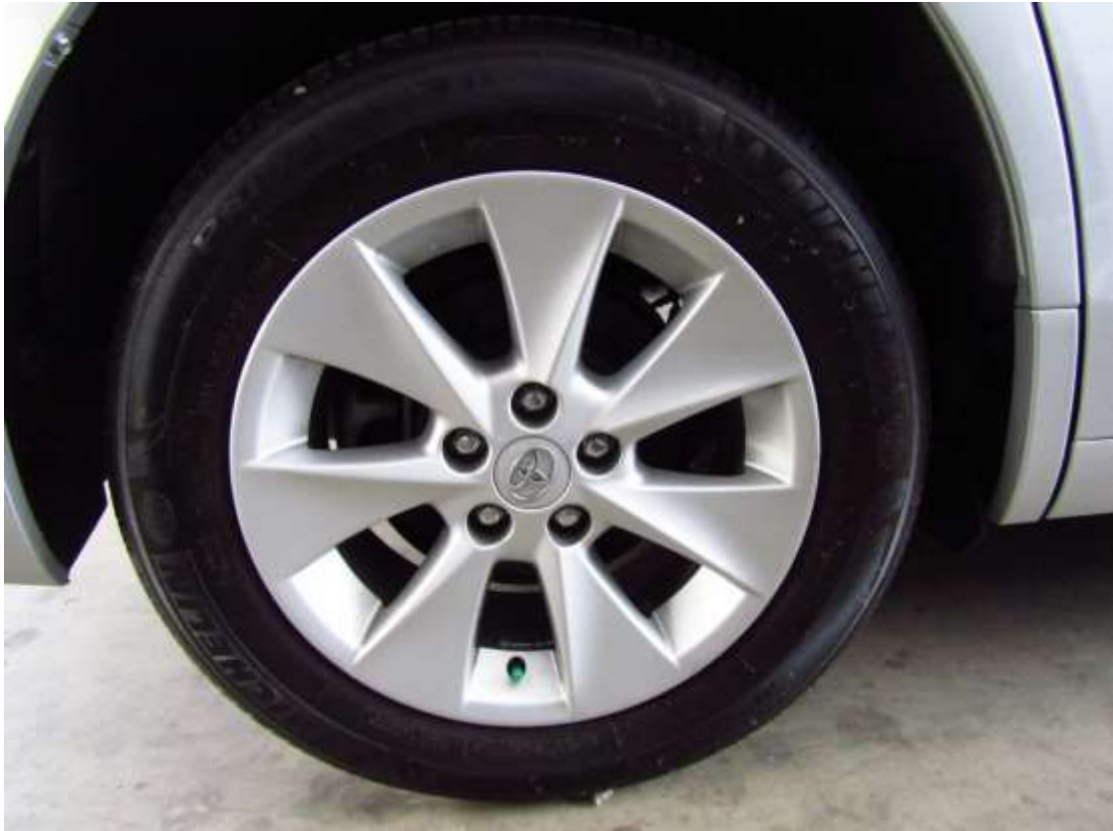
ภาพภายนอก - Exterior Visual Details:

กันชนหน้า Front Bumper	สภาพดี
	คาน รั้งกันชนหน้า (ขวา) Front Side Member (Right) Appearance	สภาพดี
	คาน รั้งกันชนหน้า (ซ้าย) Front Side Member (Left) Appearance	สภาพดี
	ฝากระโปรงหน้ารถ Bonnet	สภาพดี
	กระจกบังลมหน้า Windshield	สภาพดี
	หลังคา Roof	สภาพดี
	สภาพ และการทำงาน หลังคาชั้นรูป หลังคาเปิดประทุน Sunroof/Convertible functional and appearance	N/A
	ประตูหน้าขวา Front Right Door	สภาพดี
	ประตูหลังขวา Rear Right Door	N/A
	ประตูเลื่อนด้านขวา Sliding Right Door	สภาพดี
	บันไดขายน้าด้านขวา Right Rocker Panel	สภาพดี
	ประตูหน้าซ้าย Front Left Door	สภาพดี
	ประตูหลังซ้าย Rear Left Door	N/A
	ประตูเลื่อนด้านซ้าย Sliding Left Door	สภาพดี

บันไดซ้ายน้ำด้านซ้าย Left Rocker Panel	สภาพดี
	ประตูท้าย,ฝากระโปรงท้าย Rear Tail Gate	สภาพดี
	กระจกบังลมหลัง Rear Screen	สภาพดี
	กันชนหลัง Rear Bumper	สภาพดี
	คาน รับกันชนหลัง (ขวา) Rear Side Member (Right) Appearance	สภาพดี
	คาน รับกันชนหลัง (ซ้าย) Rear Side Member (Right) Appearance	สภาพดี
	เสาโครงสร้าง A ขวา Right A-Pillar	สภาพดี
	เสาโครงสร้าง B ขวา Right B-Pillar	สภาพดี
	เสาโครงสร้าง C ขวา Right C-Pillar	สภาพดี
	เสาโครงสร้าง D ขวา Right D-Pillar	N/A
	เสาโครงสร้าง A ซ้าย Left A-Pillar	สภาพดี
	เสาโครงสร้าง B ซ้าย Left B-Pillar	สภาพดี
	เสาโครงสร้าง C ซ้าย Left C-Pillar	สภาพดี
	เสาโครงสร้าง D ซ้าย Left D-Pillar	N/A
	ระบบบังคับเลี้ยว Steering Components	สภาพดีตามอายุการใช้งาน
