# Vehicle Inspection Report

ยี่ห้อ/รุ่น (Brand/Model): MERCEDES BENZ CLA250	วันที่ตรวจสอบรถยนต์ (Date of Inspection): 22-10-63
หมายเลขตัวถัง (VIN): WDD1173442N195517	เลขคำขอบริการ (Job No.): I020/0062-04
หมายเลขเครื่องยนต์ (Engine No.): 27092030622182	Vehicle Picture:  
ปีที่ผลิต (Build Date): 2015	
สีรถ (Color): เทา	
ระยะการใช้งาน(Mileage): 84,639 กม.	
หมายเลขทะเบียน (No. Plate): 6 กก 8784 กทม.	
วันครบกำหนดชำระภาษี (Registration Expiry): 19 ม.ค. 64	
ชื่อลูกค้า (Customer Name): @TIPLE M PREMIUM USED CAR	
ที่อยู่(Address): กาญจนภิเษก	
โทรศัพท์ (Tel): 092-552-0215	
สถานที่ตรวจสอบรถ (Inspection Place): @TIPLE M PREMIUM USED CAR

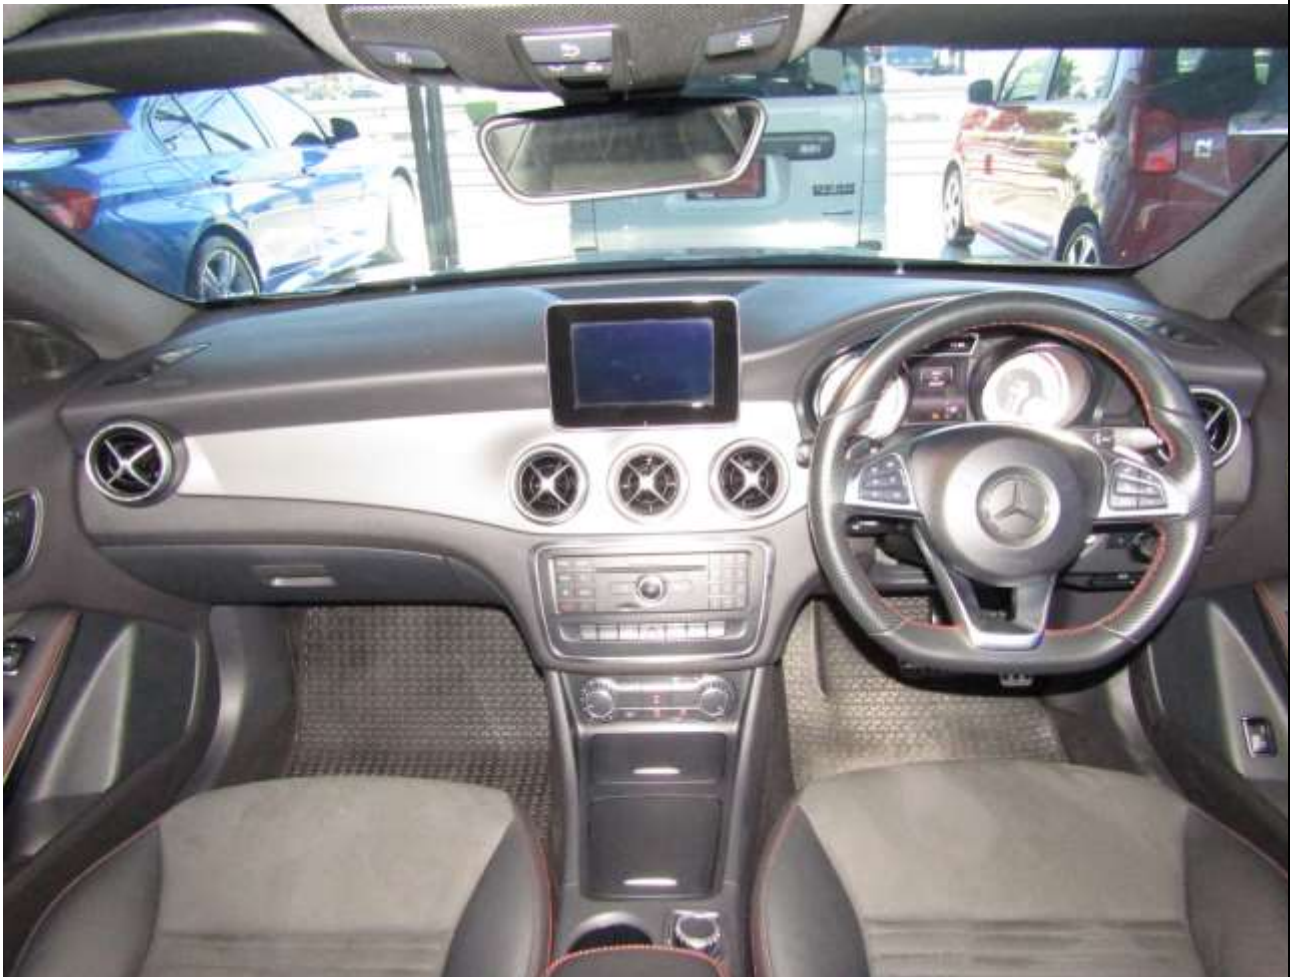
### ภาพภายในด้านหน้า หลัง และ จุดบกพร่อง - Interior Visual Details (Front, Rear and/or Defect):

ที่นั่ง สภาพ Seat Appearance	สภาพดีตามอายุการใช้งาน

การทำงาน การปรับ และการล็อก เบาะ Seat Adjust functional	ทำงานได้ดี

สภาพ รางได้เบาะ Seat slide adjust rail	สภาพดีตามอายุการใช้งาน

เข็มขัดนิรภัย Seat Belts	สภาพดีตามอายุการใช้งาน

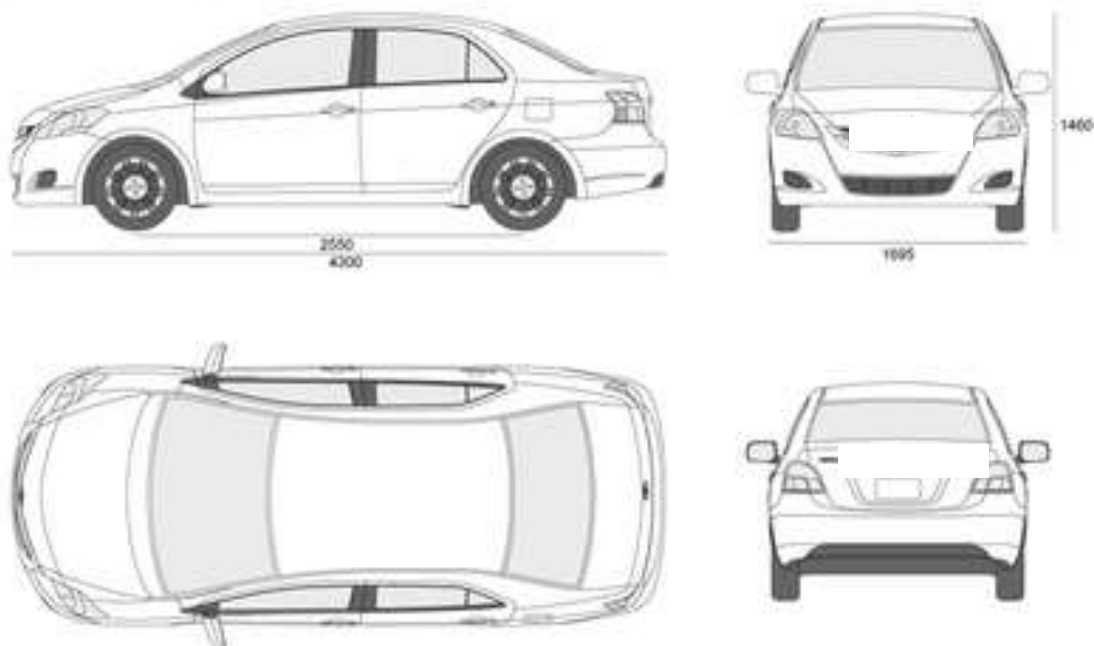
ความหนาสีรอบรถเก๋ง 3,4 และ 5 ประตู - Paint Thickness on 3,4 and 5 door car:

ชิ้นส่วนยานยนต์	ความหนาสี Paint Thickness (µm)			
(Car Part)	P1	P2	P3	Average
Front Wing (RH)	88	91	82	87
Front Wing (LH)	76	86	88	83
Front Door (RH)	96	101	104	100
Front Door (LH)	98	100	105	101
Rear Door (RH)	137	140	128	135
Rear Door (LH)	82	99	99	93

ชิ้นส่วนยานยนต์	ความหนาสี Paint Thickness (µm)			
(Car Part)	P1	P2	P3	Average
Rear Wing (RH)	149	164	136	150
Rear Wing (LH)	90	90	96	92
Front Bumper				
Rear Bumper				
Bonnet	79	78	85	81
Roof	93	94	97	95
Boot/Tail Gate	88	87	86	87
