# Vehicle Inspection Report

ยี่ห้อ/รุ่น (Brand/Model): HONDA CITY	วันที่ตรวจสอบรถยนต์ (Date of Inspection): 17.9.62
หมายเลขตัวถัง (VIN): MRHGM6640JT105883	เลขคำขอบริการ (Job No.): I019-0049-056
หมายเลขเครื่องยนต์ (Engine No.): L15Z15125331	Vehicle Picture:  
ปีที่ผลิต (Build Date): 2017	
สีรถ (Color): ขาว	
ระยะการใช้งาน(Mileage): 25,124 กิโลเมตร	
หมายเลขทะเบียน (No. Plate): 7กญ 8355	
วันครบกำหนดชำระภาษี (Registration Expiry): 16 มี.ค 62	
ชื่อลูกค้า (Customer Name): 1กรณ์ อาณาจักรรถยนต์เพชรชมพู (8888)	
ที่อยู่(Address):	
โทรศัพท์ (Tel):	
สถานที่ตรวจสอบรถ (Inspection Place): 1กรณ์ อาณาจักรรถยนต์เพชรชมพู(8888)

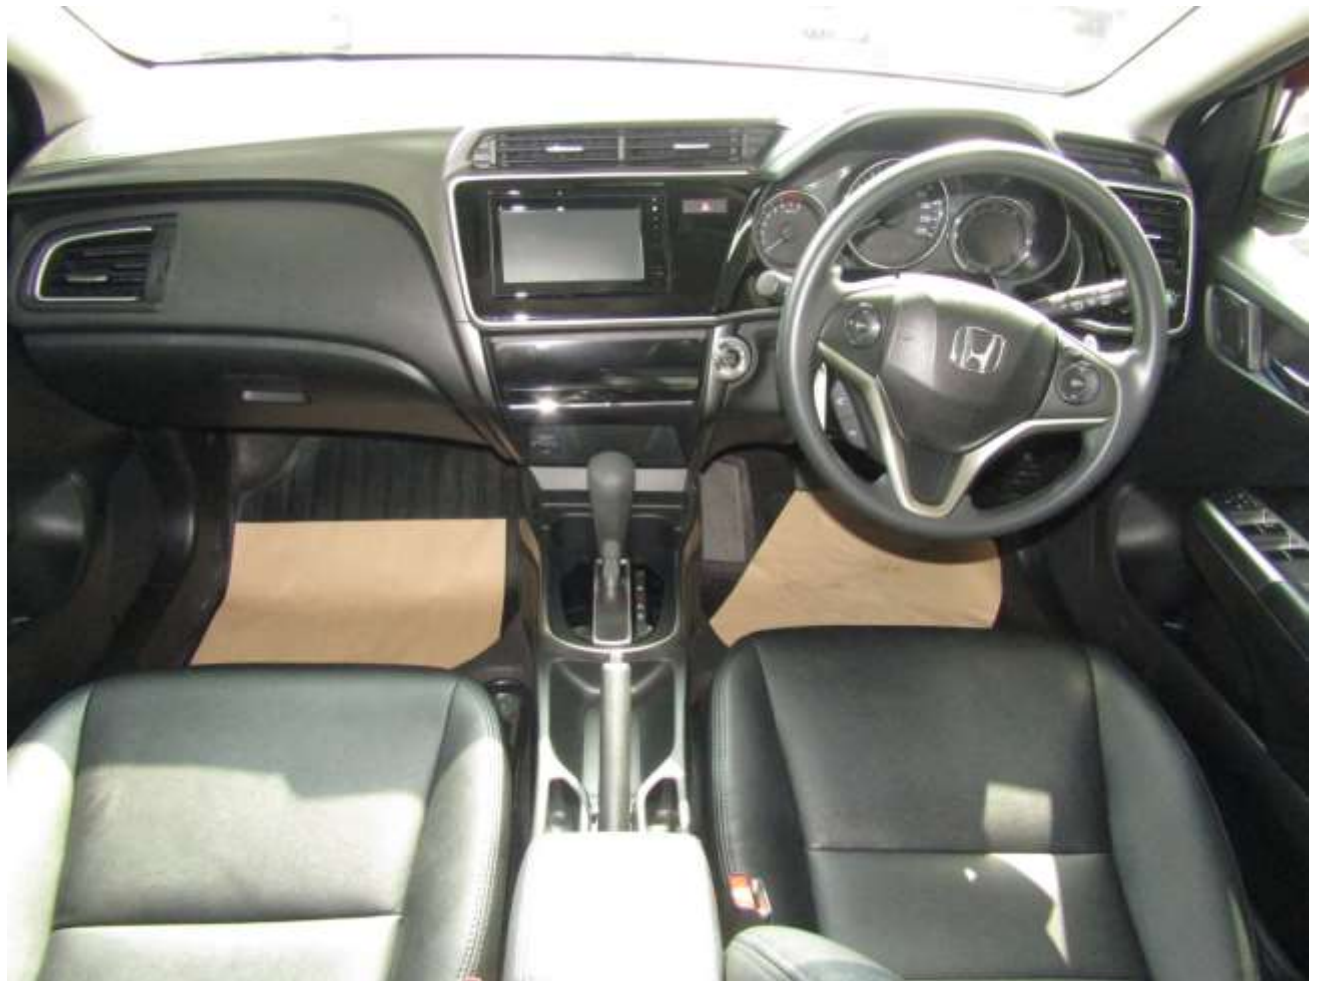
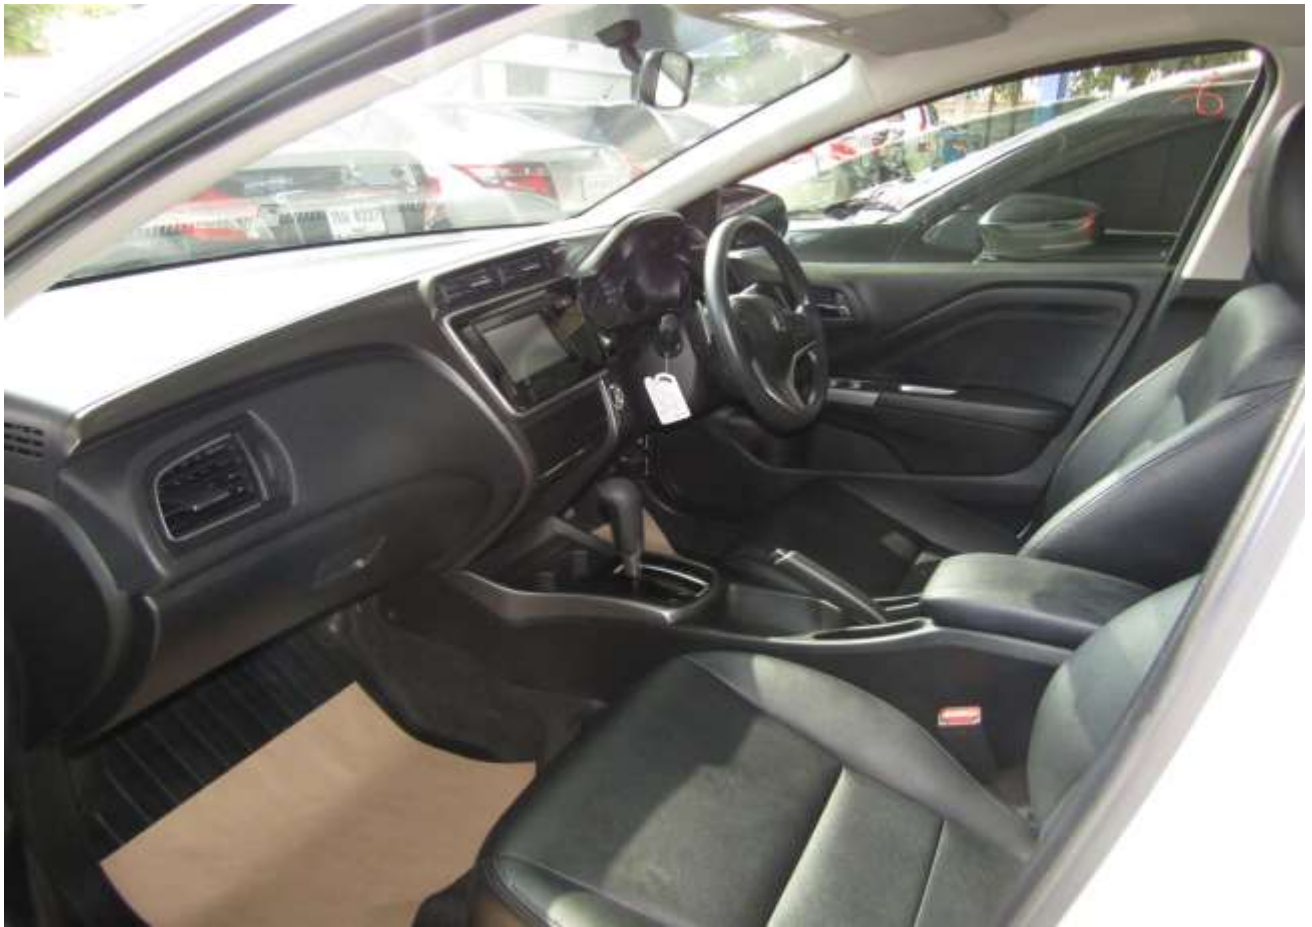
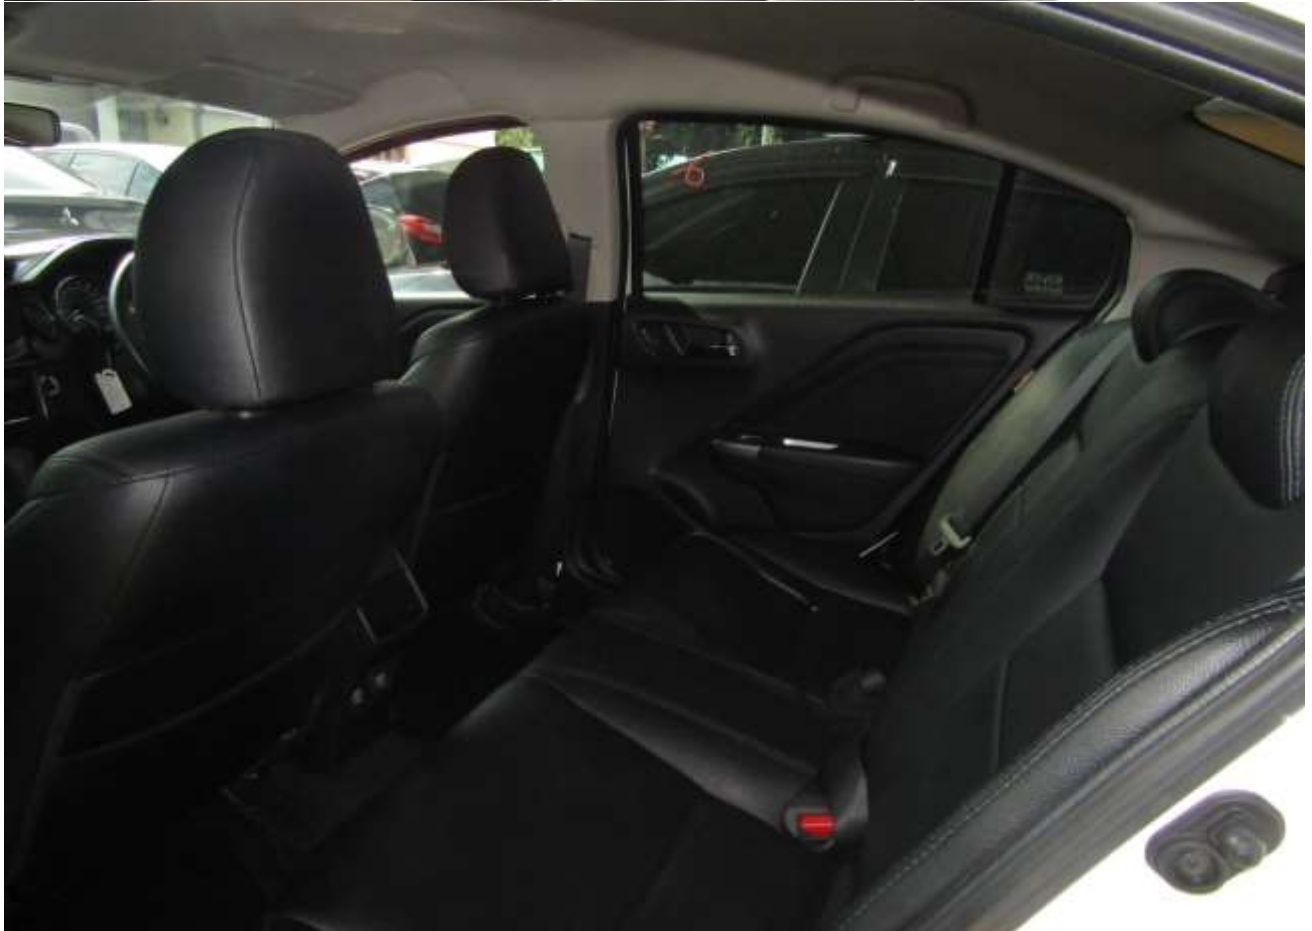
### ภาพภายในด้านหน้า หลัง และ จุดบกพร่อง - Interior Visual Details (Front, Rear and/or Defect):

ที่นั่ง สภาพ Seat Appearance	สภาพดีตามอายุการใช้งาน

เข็มขัดนิรภัย Seat Belts	สภาพดีตามอายุการใช้งาน
