| เลขคำขอบริการ (Job No.) : | 1022/0168-60 |
| ยี่ห้อ/รุ่น (Brand/Model) : | Mazda 2 1.3 S Sedan |

| .1 กฤษกร (ศูนย์รวมรถบ้านรามอินทราซอย5)ตลาดรถ... | Dec 14, 2022 | Nov 11, 2020 |

Vehicle Inspection Report สรุปผลการตรวจสภาพรถ (Inspection Summary)

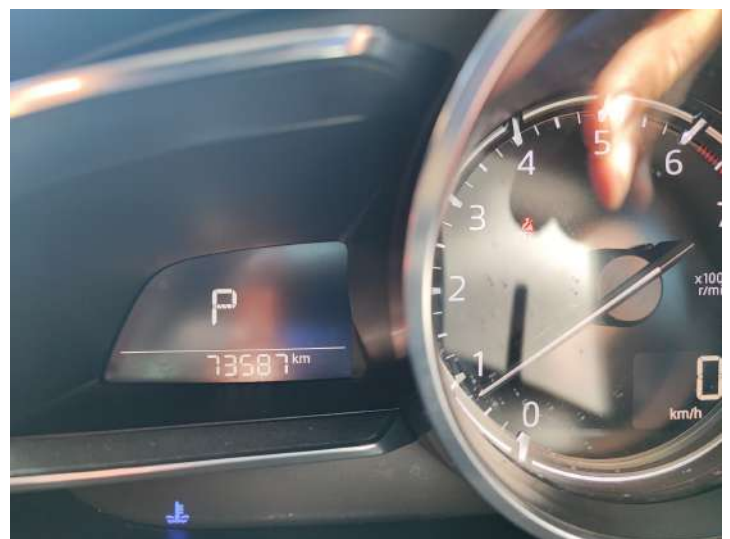
รูปเลขไมล์ (Mileage Picture): ▾

| 73587 | Nov 11, 2020 |

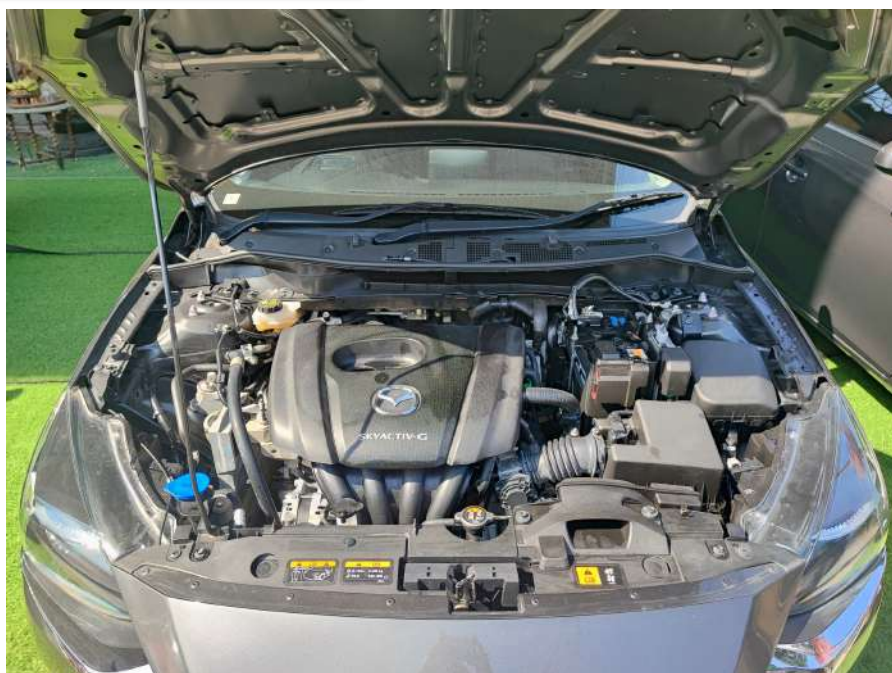
ภาพห้องเครื่อง

4.20 แบตเตอรี่ไม่รั่ว และ ชุดยึด ไม่มีสนิม
 No any leak on battery and no corrosion on battery support bracket

สตาร์ทติด (Start Normally)

| Status | GREAT | |

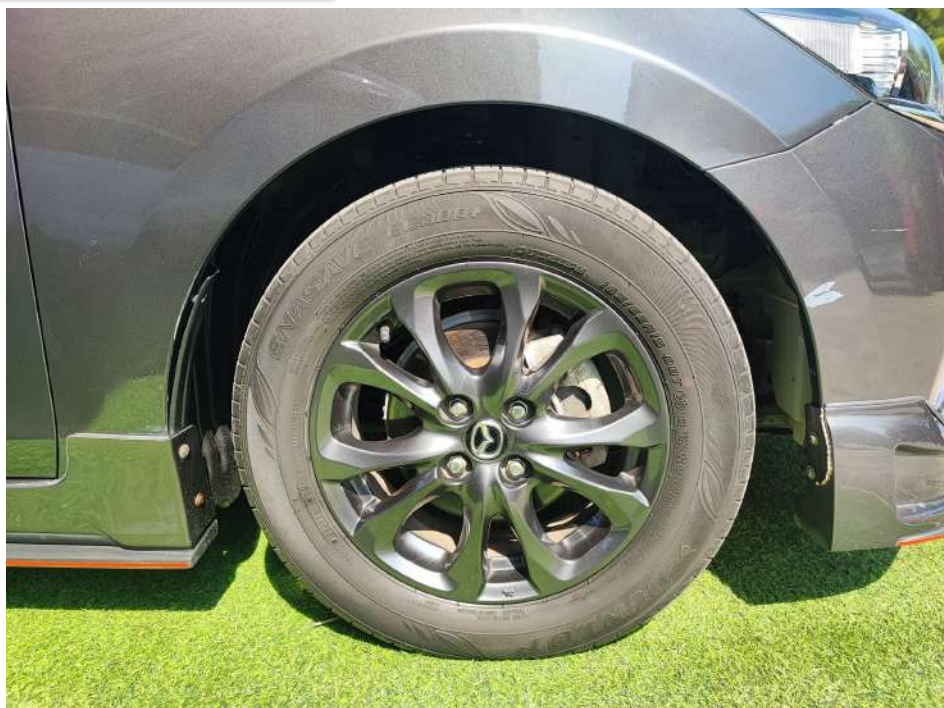
ขอบยาง ล้อ

ดี (Good)

44/19
