I023/0149-3

Mercedes-Benz S300 3.0 W221 Sedan

May 23, 2023

Vehicle Inspection Report สรุปผลการตรวจสภาพรถ (Inspection Summary)

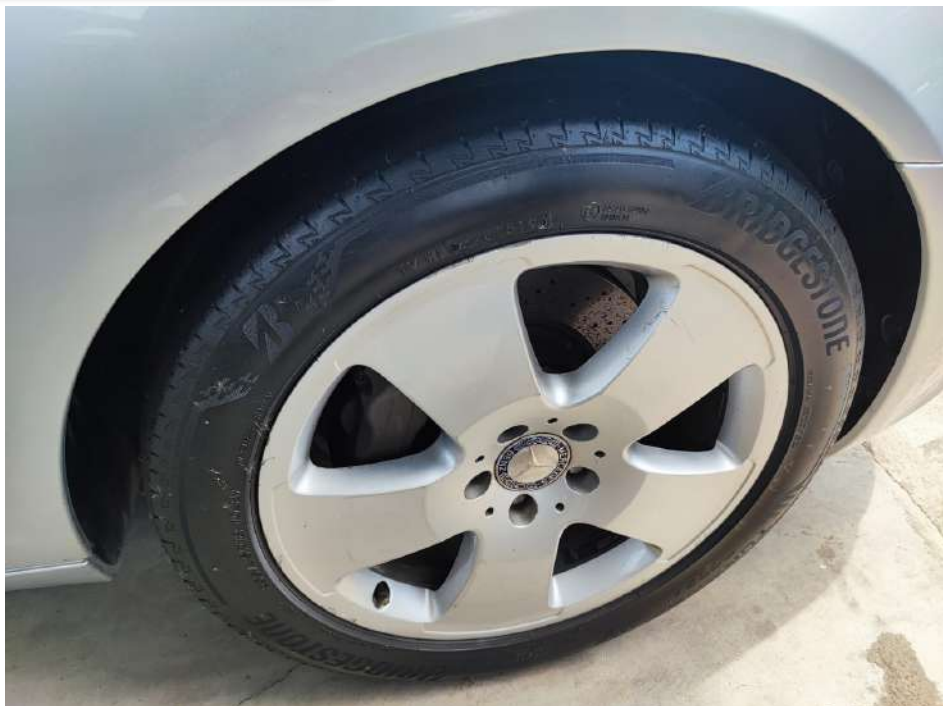
ขอบยาง ล้อ

15/19
