# Vehicle Inspection Report

## สรุปผลการตรวจสอบ (Inspection Summary)

| ยี่ห้อ/รุ่น (Brand/Model): BENZ C220 CDI | วันที่ตรวจสอบรถยนต์ (Date of Inspection): 28.06.61 |
| หมายเลขตัวถัง (VIN): WDD204002 6L 066273 | เลขคำขอบริการ (Job No.): IO18/099-008 |

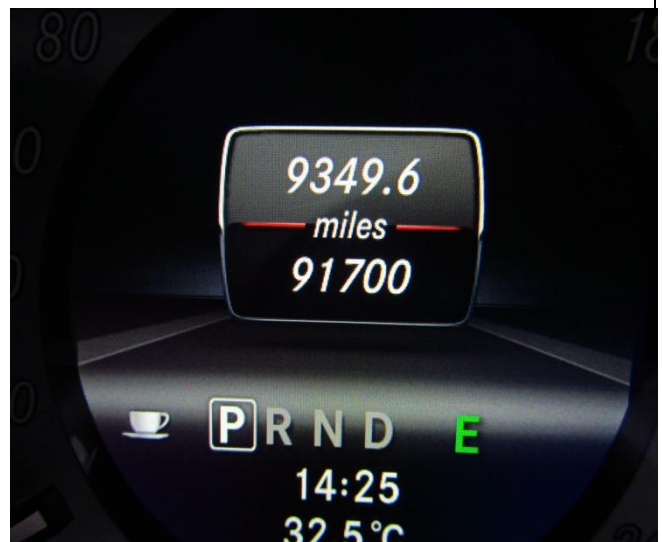
รูปเลขไมล์ (Mileage Picture):

| ระยะการใช้งาน(Mileage): 91,700 กม. | |

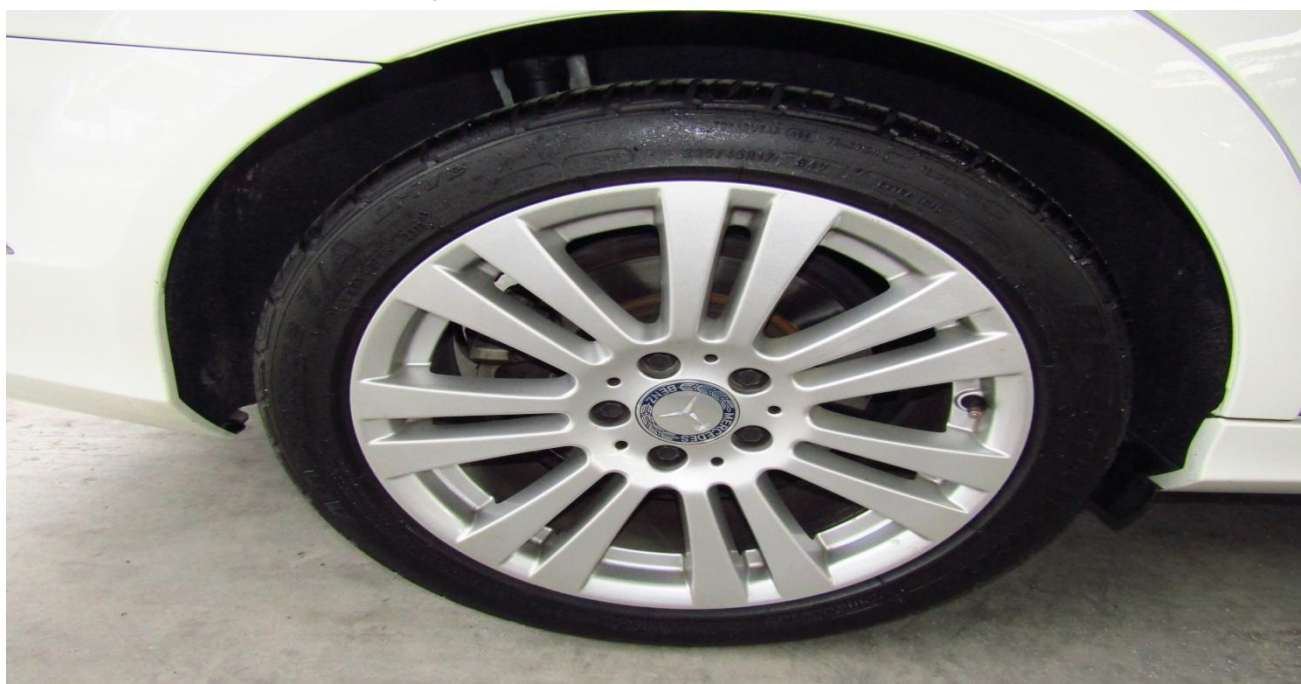
### ภาพโดยรวมของยาง ล้อ และ เบรค - Tyres, Wheels & Brakes Visual Details:

| | จานดิสเบรค (หน้า/หลัง)<br>Brake Discs (Front/Rear) | ควรเจียจานเบรคครั้งต่อไปที่เปลี่ยนผ้าเบรค |

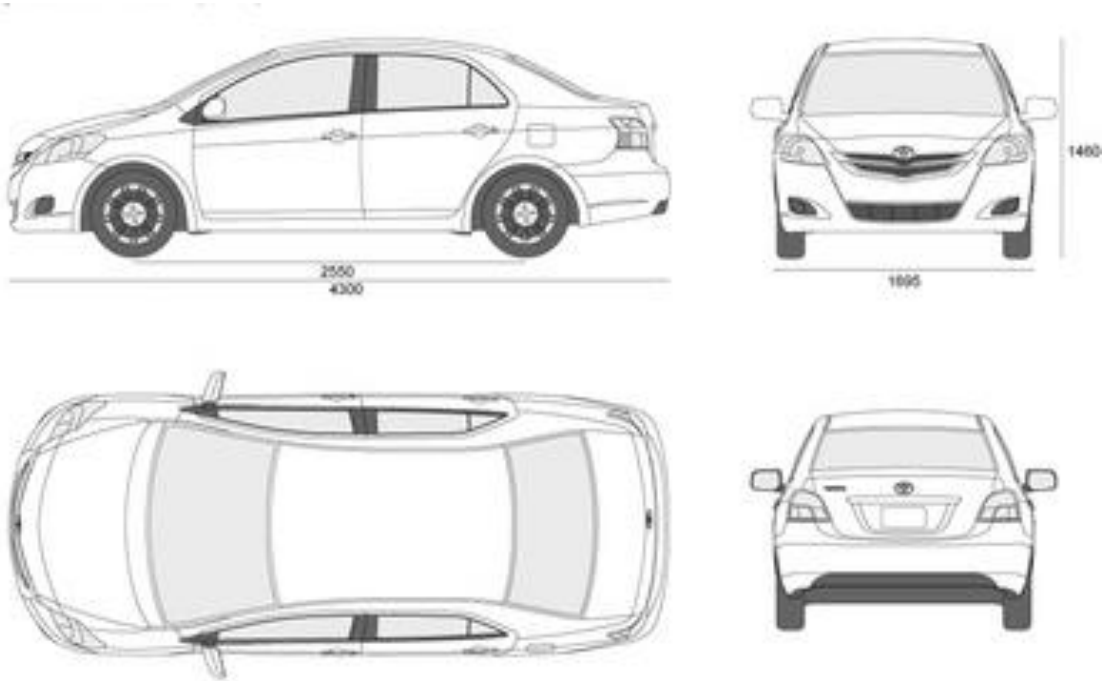
ความหนาสีรอบรถถัง 3,4 และ 5 ประตู - Paint Thickness on 3,4 and 5 door car:

| ชิ้นส่วนยานยนต์ | ความหนาสี Paint Thickness (µm) | | | |
|---|---|---|---|---|
| Front Wing (RH) | 117 | 126 | 123 | 122 |
| Front Wing (LH) | 124 | 126 | 115 | 122 |
| Front Door (RH) | 145 | 107 | 105 | 119 |
| Front Door (LH) | 118 | 144 | 140 | 134 |
| Rear Door (RH) | 108 | 99 | 102 | 103 |
| Rear Door (LH) | 196 | 170 | 190 | 185 |

| ชิ้นส่วนยานยนต์ | ความหนาสี Paint Thickness (µm) | | | |
|---|---|---|---|---|
| Rear Wing (RH) | 142 | 106 | 108 | 119 |
| Rear Wing (LH) | 128 | 114 | 162 | 135 |
| Bonnet | 118 | 120 | 117 | 118 |
| Roof | 118 | 114 | 114 | 115 |
| Boot/Tail Gate | 148 | 114 | 117 | 126 |
