Vehicle Inspection Report

ยี่ห้อ/รุ่น (Brand/Model): BENZ ML250 CDI AT	วันที่ตรวจสอบรถยนต์ (Date of Inspection): 03.10.61
หมายเลขตัวถัง (VIN): WDC166004 2A 042532	เลขคำขอบริการ (Job No.): IO18/193-004
หมายเลขเครื่องยนต์ (Engine No.): 651960 30 915515	Vehicle Picture:  
ปีที่ผลิต (Build Date): 2012	
สีรถ (Color): เทา	
ระยะการใช้งาน (Mileage): 90,487 ก.ม.	
หมายเลขทะเบียน (No. Plate): ญผ 3355	
วันครบกำหนดชำระภาษี (Registration Expiry): 26 มิ.ย 62	
ชื่อลูกค้า (Customer Name): J Motor Trade	
ที่อยู่ (Address): ถนนศรีนครินทร์	
โทรศัพท์ (Tel):	
สถานที่ตรวจสอบรถ (Inspection Place): ศูนย์รวมรถยนต์ เอพี

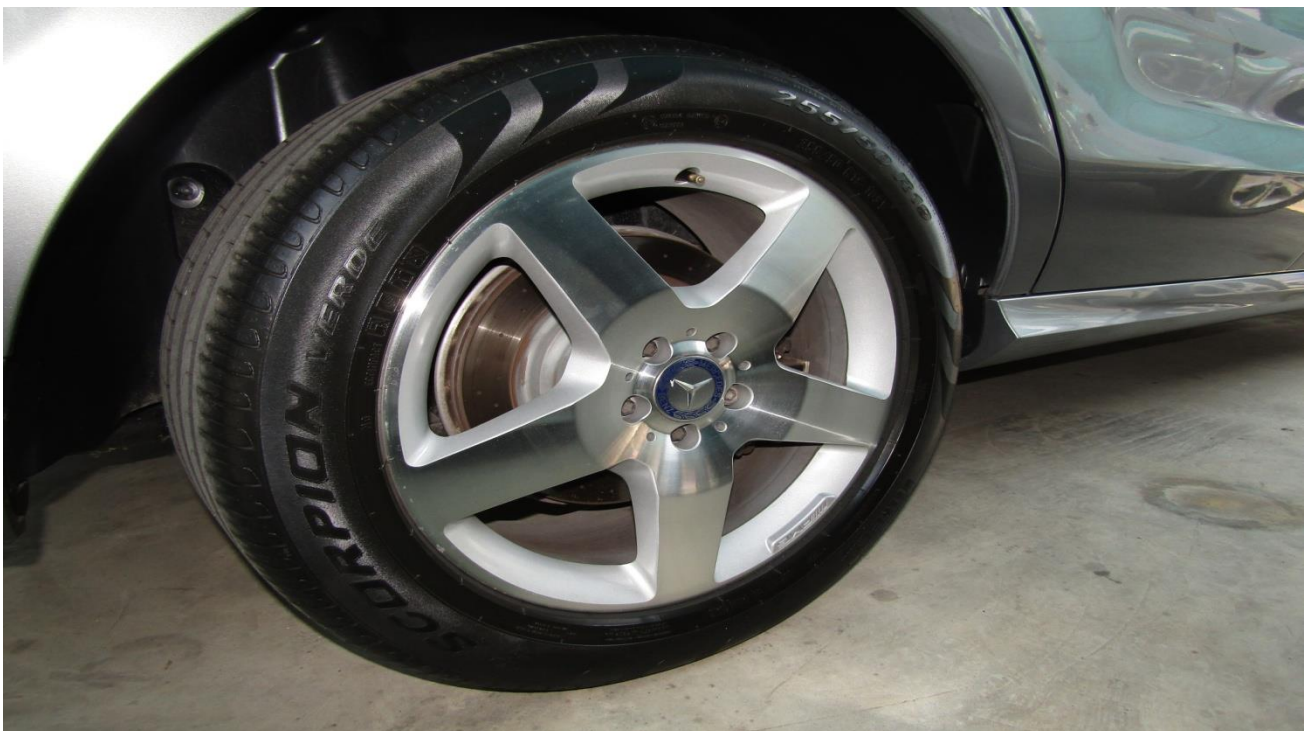
ภาพโดยรวมของยาง ล้อ และ เบรค - Tyres, Wheels & Brakes Visual Details:

จานดิสเบรค(หน้า/หลัง) Brake Discs (Front/Rear)	ควรเจียจานเบรคครั้งต่อไปที่เปลี่ยนผ้าเบรค
 	ดรัมเบรคล้อหลัง Brakes and Drums any No Leakage	N/A

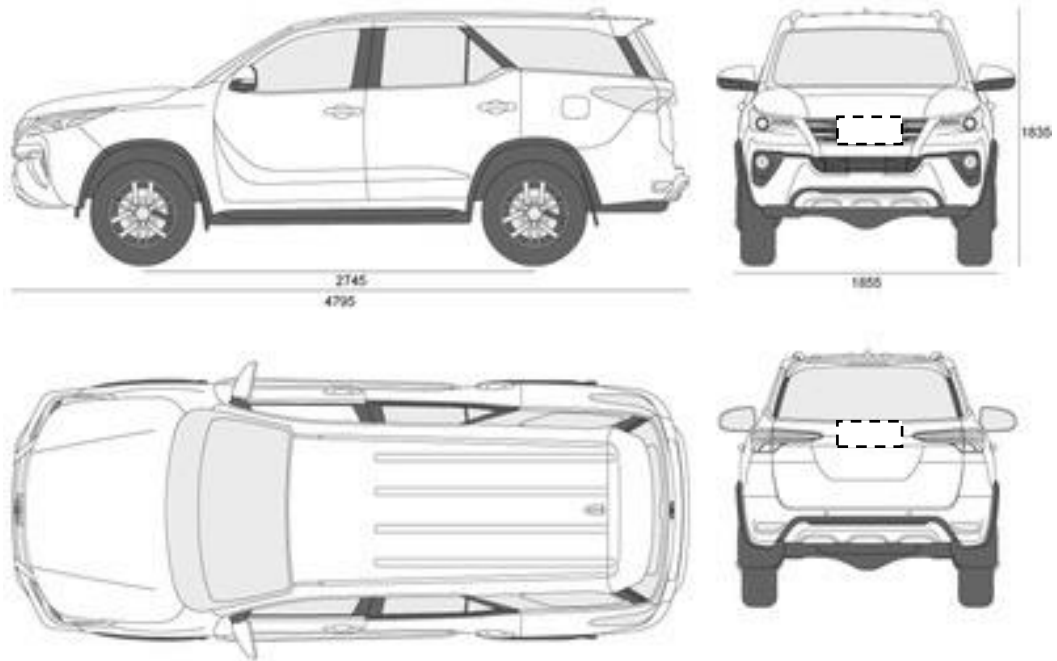
ความหนาสีรถ SUV, MPV - Paint Thickness on SUV, MPV vehicle:

ชิ้นส่วนยานยนต์	ความหนาสี Paint Thickness (µm)			
(Car Part)	P1	P2	P3	Average
Front Wing (RH)	104	90	93	96
Front Wing (LH)	125	124	130	126
Front Door (RH)	242	273	236	250
Front Door (LH)	372	272	260	301
Rear Door (RH)	188	186	196	190
Rear Door (LH)	299	459	270	343

ชิ้นส่วนยานยนต์	ความหนาสี Paint Thickness (µm)			
(Car Part)	P1	P2	P3	Average
Rear Wing (RH)	161	157	150	156
Rear Wing (LH)	221	203	190	205
Front Bumper				
Rear Bumper				
Bonnet	71	93	96	87
Roof	108	100	103	104
Boot/Tail Gate	68	89	96	84
