I024/0136-3

Honda HR-V 1.5 e:HEV RS

INSPECTION
BY ONE2CAR

Vehicle Inspection Report

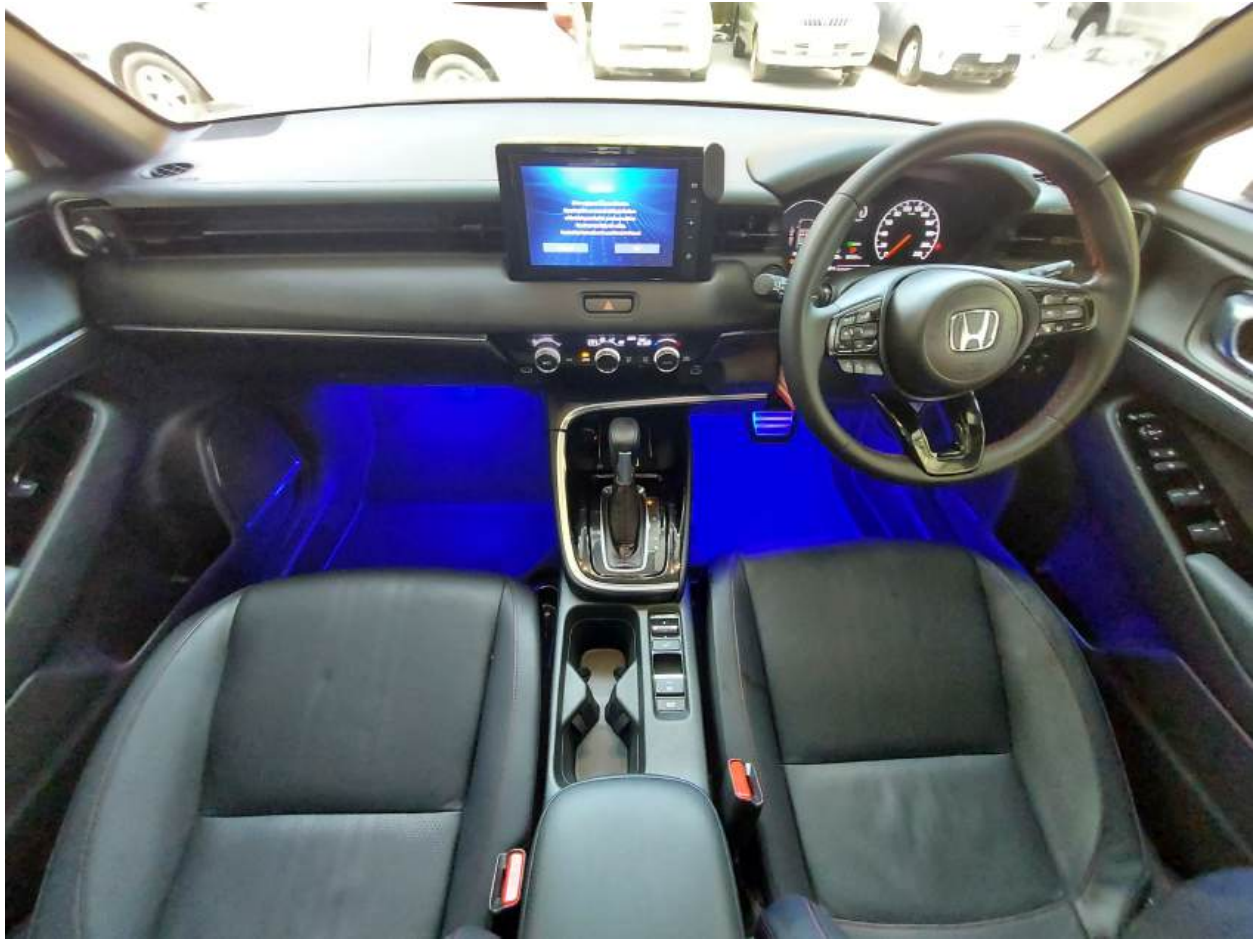
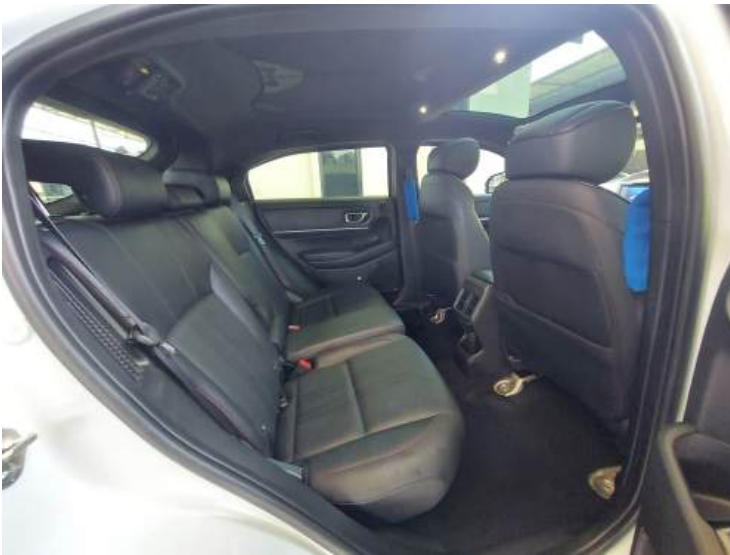
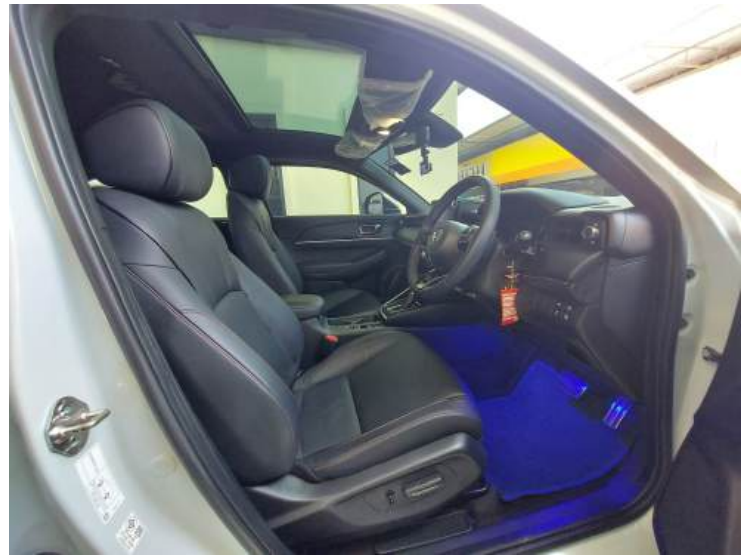
ภาพภายใน

ประเมินสภาพรวม: ผ่าน
อุปกรณ์หลัก/อุปกรณ์เสริมขณะขับที่:

- ✓ ระบบปรับอากาศ [ผ่าน]
- ✓ ไฟส่องสว่าง [ผ่าน]
- ✓ ไฟเลี้ยว/ไฟฉุกเฉิน [ผ่าน]
- ✓ หน้าปัดและมาตรวัด [ผ่าน]
- ✓ เข็มชี้ดัดนิรภัย [ผ่าน]
- ✓ แตร [ผ่าน]
- ✓ เครื่องเล่นเพลง [ผ่าน]
- ✓ ระบบปิดน้ำฝน [ผ่าน]
- ✓ เบาะนั่งยึดแน่น [ผ่าน]
- ✓ กระจกไฟฟ้า [ผ่าน]

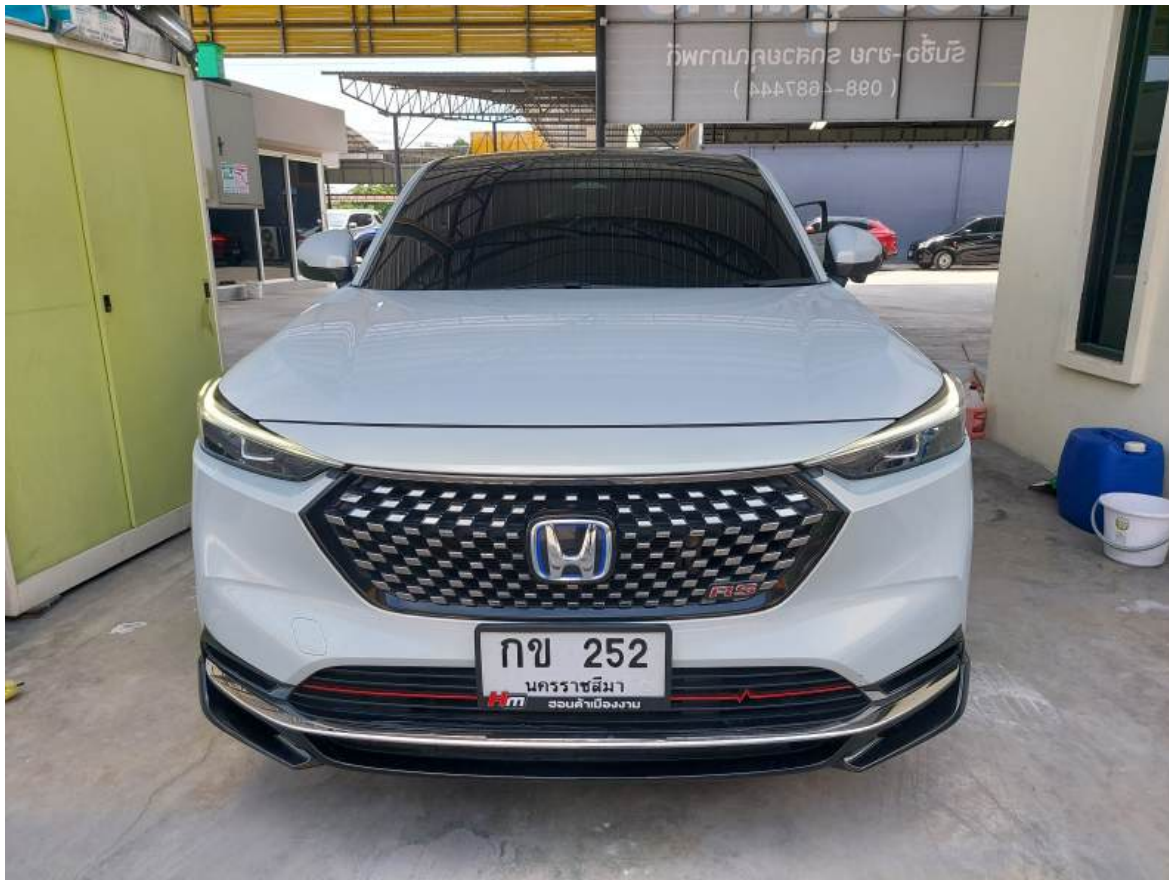
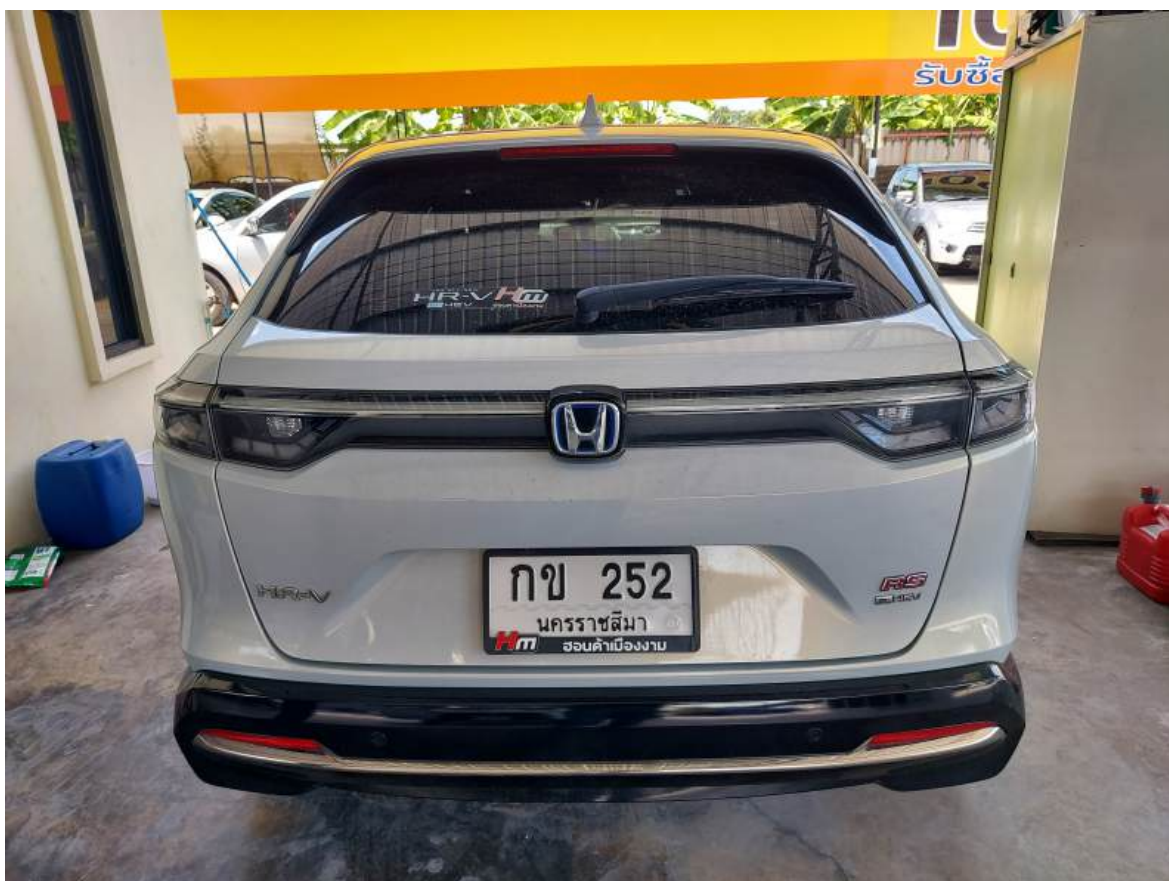
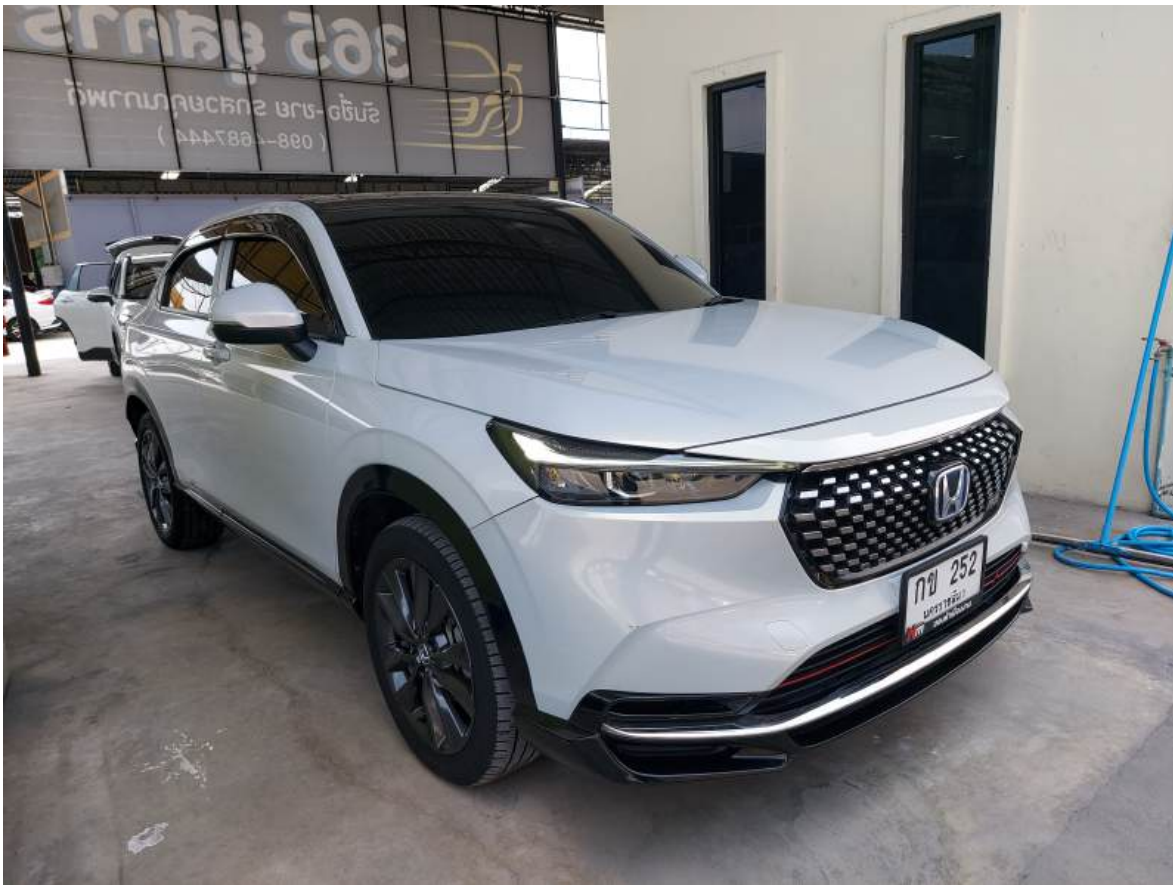
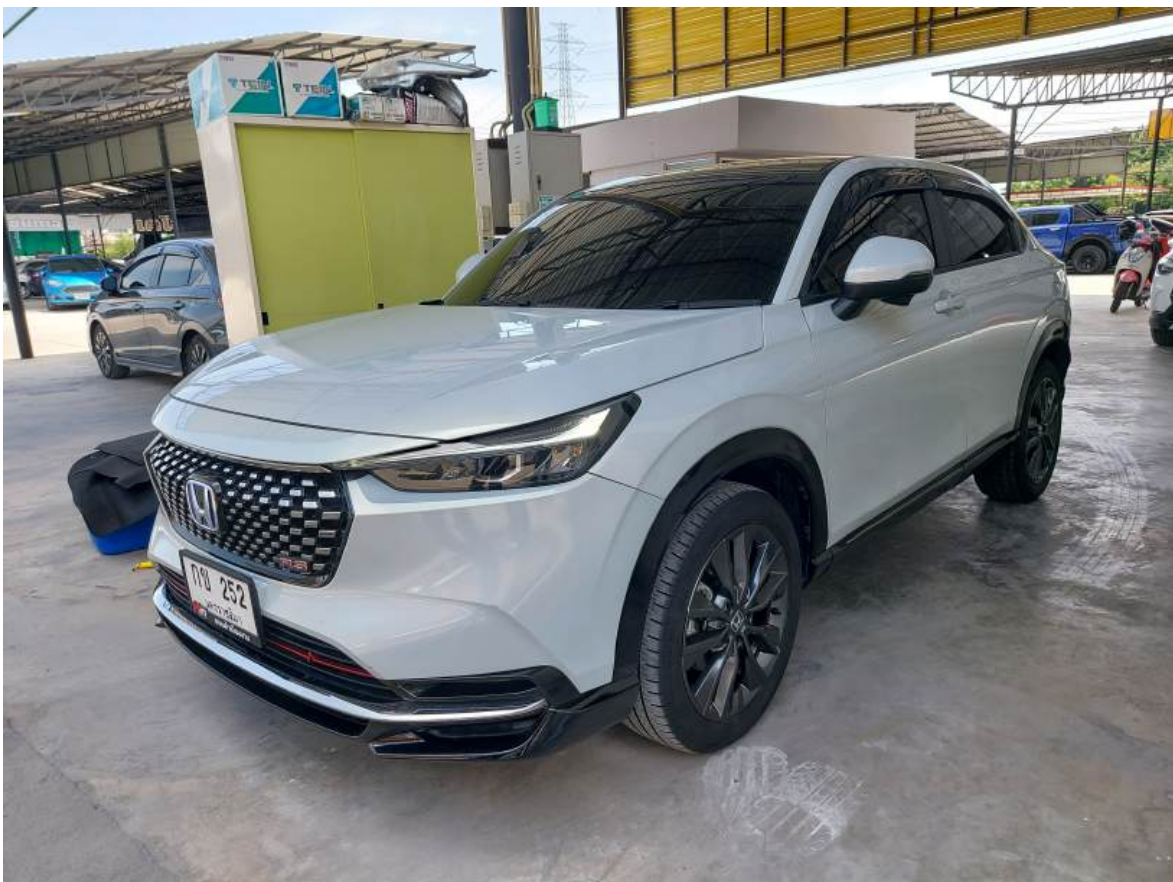
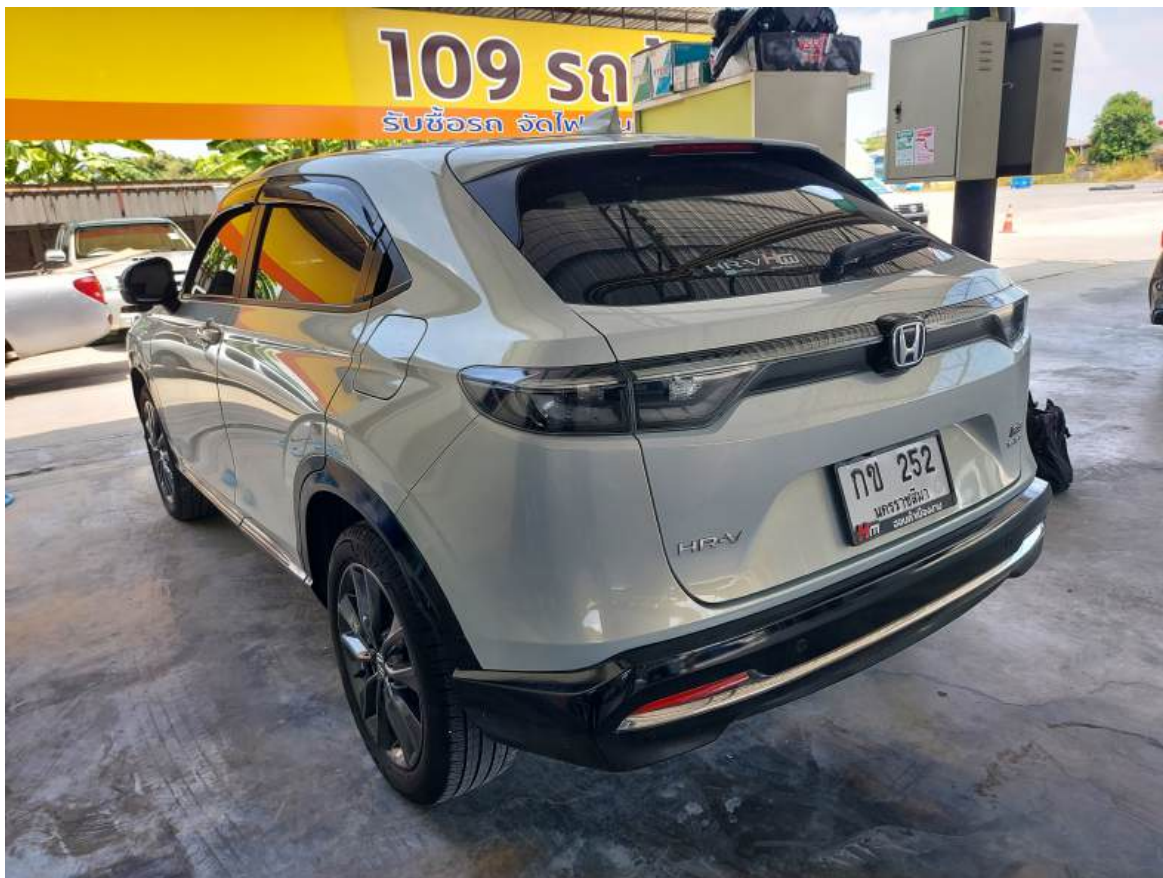
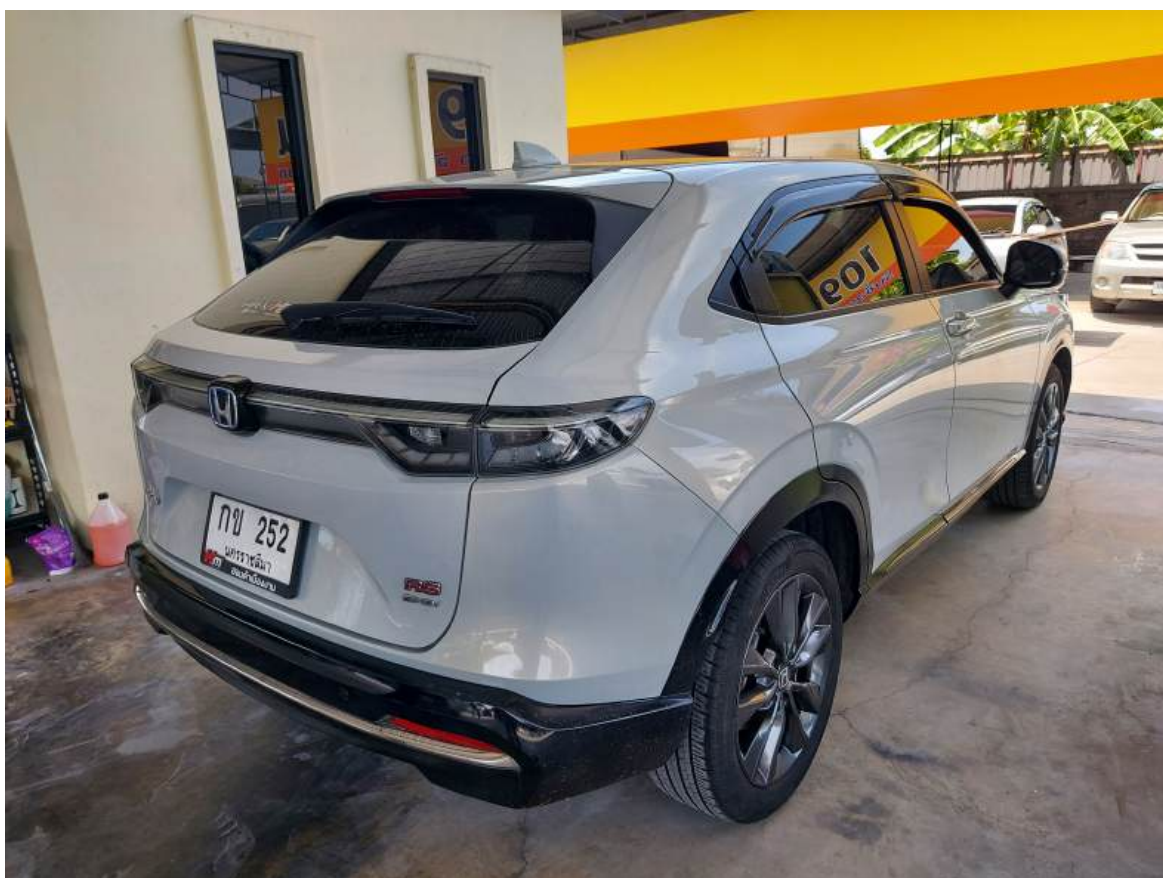
ภาพภายนอก

ประเมินสภาพรวม: ผ่าน
รายการที่รอการแก้ไข: ไม่พบรายการแก้ไข
ชิ้นส่วนประกอบตัวถังรถ

- ✓ แผ่นเพลทเลขตัวถังมองเห็นได้ชัดเจน
- ✓ ชิ้นส่วนประกอบตัวถังรถ ผ่านการวัดค่าความหนาของสีแล้ว
- ✓ สีรถตรงตามเสาเอกสารจทะเบียน

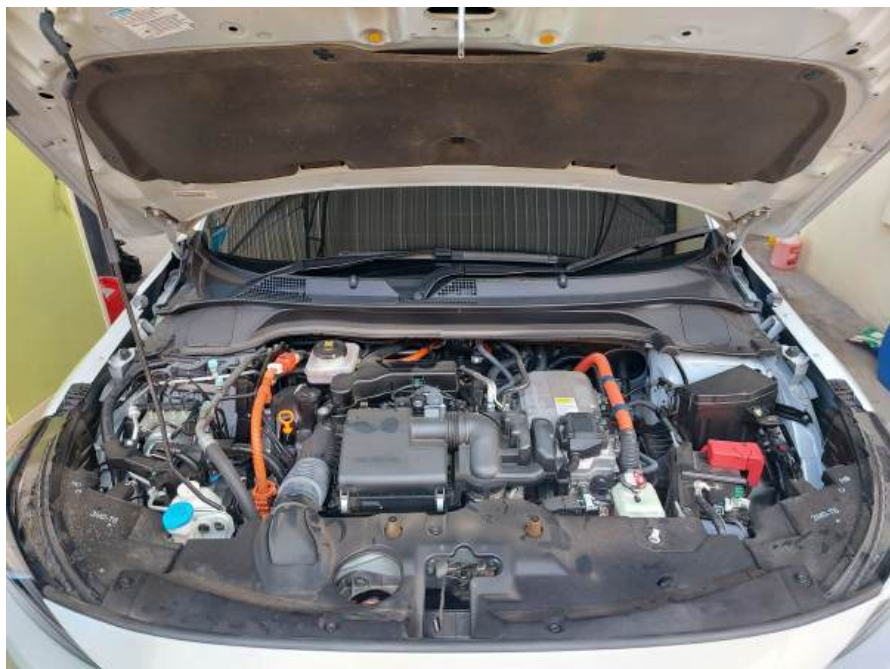
ภาพห้องเครื่อง

Voltage	13.13	V
Rating	390	CCA
Current	476	CCA
Internal resistance	5.87	mΩ
State of Charge	100	%
State of Health	100	%
Status	GREAT

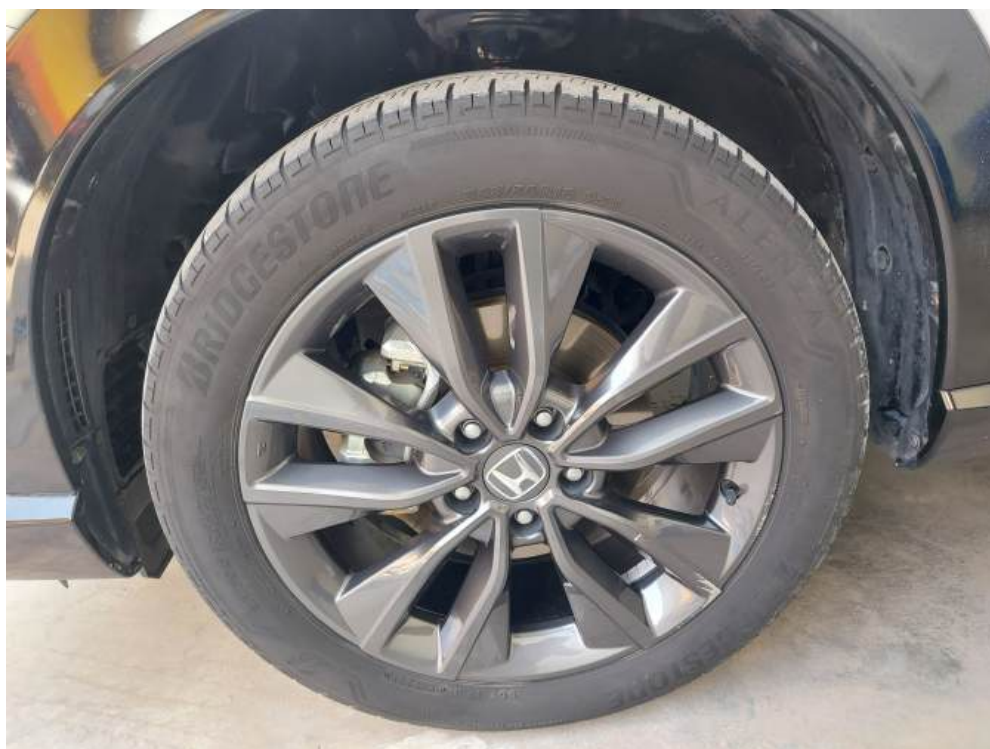
ขอบยาง ล้อ

รายการตรวจ 8 รายการ	สถานะ
5.1 สภาพยางรถยนต์, สัปดาห์/ปีผลิต Tires Appearance, Year	ดี (Good)
5.2 สภาพล้อ, ฝาครอบล้อ Wheel Rims Appearance	ดี (Good)
5.3 ล้อและยางอะไหล่ Spare Tire & Rim	ดี (Good)
5.4 คาลิปเปอร์เบรก และท่อน้ำมัน Brake Hose Callipers & Pipes	ดี (Good)
5.5 ผ้าดิสเบรก (หน้า/หลัง) Brake Pads (Front/Rear)	ดี (Good)
5.6 จานดิสเบรก (หน้า/หลัง) Brake Discs (Front/Rear)	ดี (Good)
5.7 ดรัมเบรกล้อหลัง Brakes and Drums any No Leakage	ดี (Good)
5.8 การทำงานของเบรกมือ Park Brake function	ดี (Good)
