# Vehicle Inspection Report

ยี่ห้อ/รุ่น (Brand/Model): HONDA ACCORD 2.0 EL	วันที่ตรวจสอบรถยนต์ (Date of Inspection): 04-06-64
หมายเลขตัวถัง (VIN): MRHCR1640HP100866	เลขคำขอบริการ (Job No.): I021/0010-16
หมายเลขเครื่องยนต์ (Engine No.): R20Z32000903	Vehicle Picture:

ปีที่ผลิต (Build Date): 2017	
สีรถ (Color): ดำ	
ระยะการใช้งาน(Mileage): 105,325 กม.	
หมายเลขทะเบียน (No. Plate): 6กบ 1518 กทม.	
วันครบกำหนดชำระภาษี (Registration Expiry): -	
ชื่อลูกค้า (Customer Name): ):	
TK AUTOCARS2 (ทีเคออโต้คาร์2)	
ที่อยู่(Address): กาญจนภิเษก	
โทรศัพท์ (Tel): 098-665-5299	
สถานที่ตรวจสอบรถ (Inspection Place):	
TK AUTOCARS2 (ทีเคออโต้คาร์2)

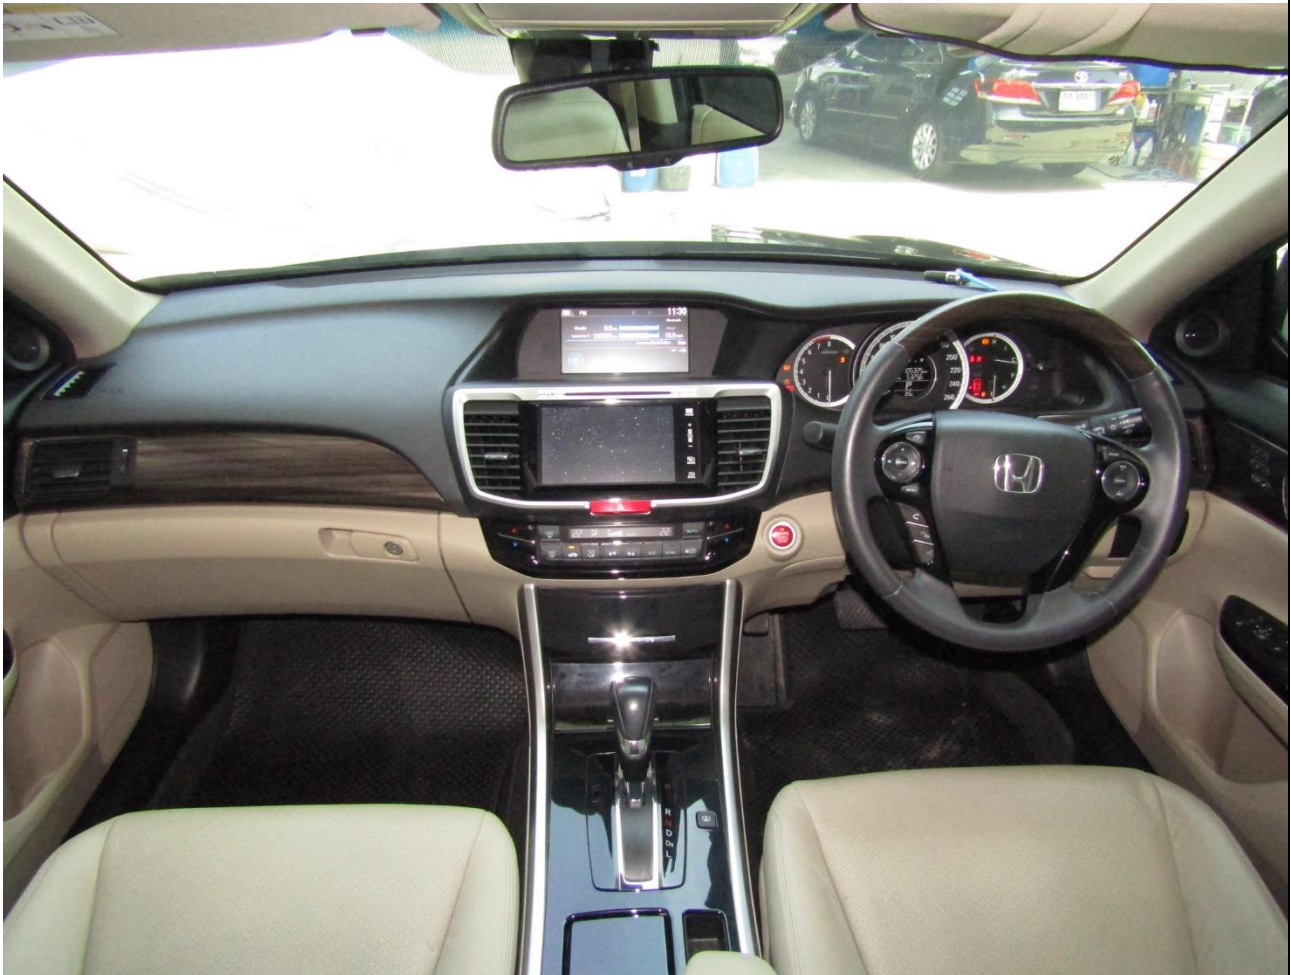
### ภาพภายในด้านหน้า หลัง และ จุดบกพร่อง - Interior Visual Details (Front, Rear and/or Defect):

ที่นั่ง สภาพ Seat Appearance	สภาพตามอายุการใช้งาน
 	การทำงาน การปรับ และการล็อค เบาะ Seat Adjust functional	ทำงานได้ดี
 	สภาพ รางได้เบาะ Seat slide adjust rail	สภาพตามอายุการใช้งาน
 	เข็มขัดนิรภัย Seat Belts	สภาพตามอายุการใช้งาน
 	อื่นๆเพิ่มเติม Others	N/A

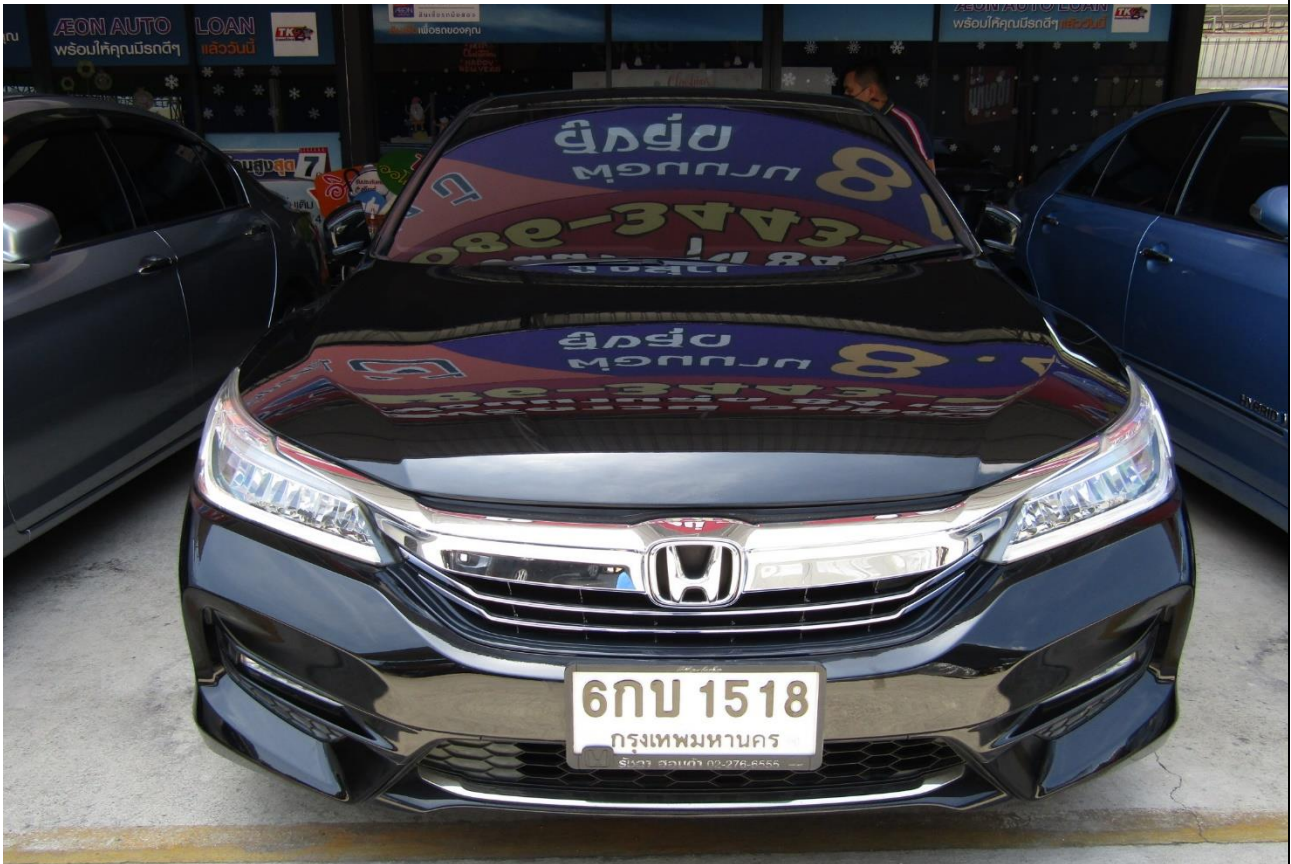
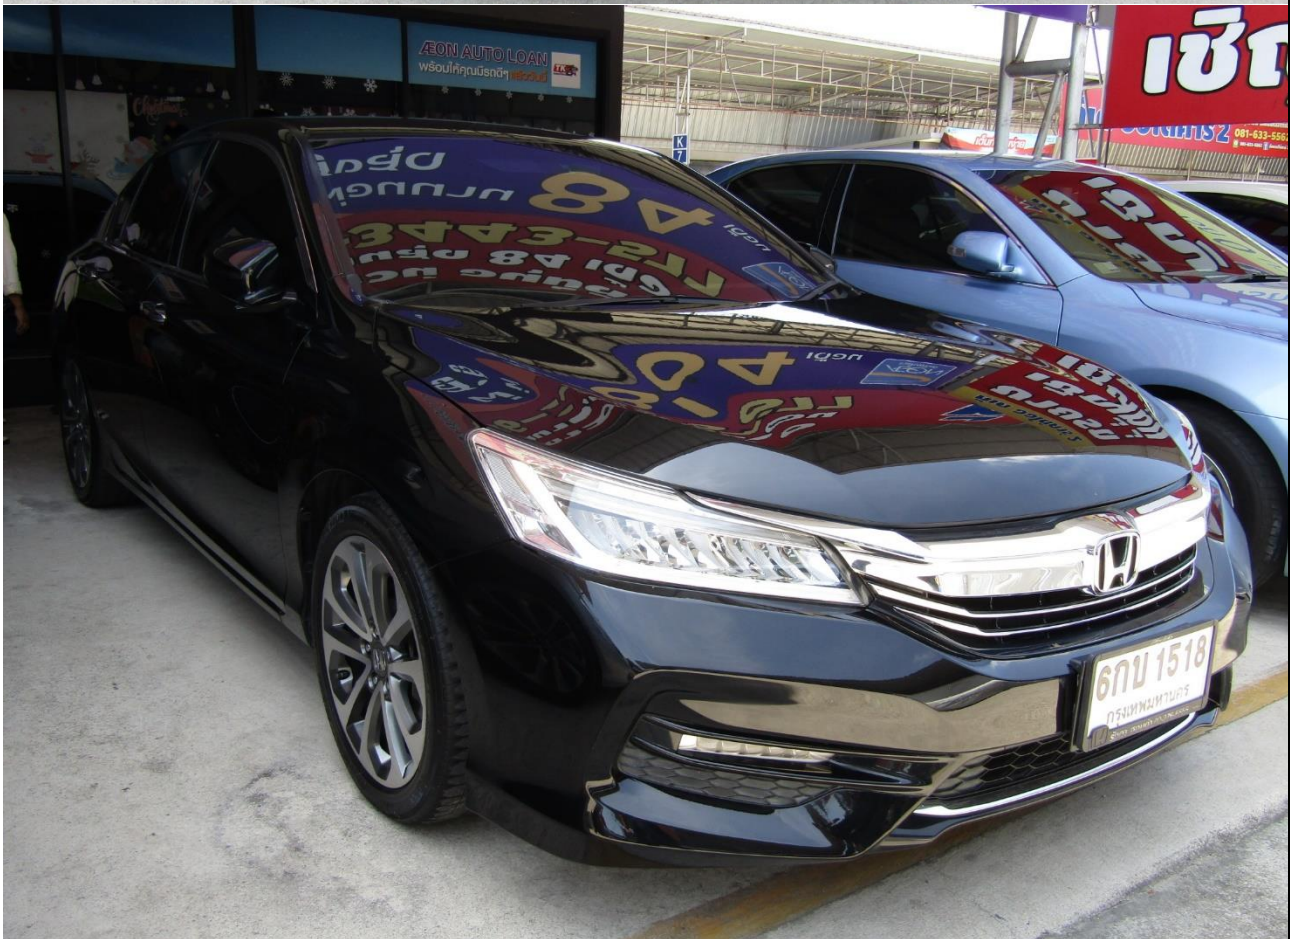
ภาพภายนอก - Exterior Visual Details:

กันชนหน้า Front Bumper	สภาพดี

คาน รับกันชนหน้า (ขวา) Front Side Member (Right) Appearance	สภาพดี

คาน รับกันชนหน้า (ซ้าย) Front Side Member (Left) Appearance	สภาพดี
 	ฝากระโปรงหน้ารถ Bonnet	สภาพดี
 	กระจกบังลมหน้า Windshield	สภาพดี
 	หลังคา Roof	สภาพดี

แก้มบังโคลนหน้าขวา Front Right Wing	สภาพดี

ประตูหน้าขวา Front Right Door	สภาพดี

ประตูหลังขวา Rear Right Door	สภาพดี

แก้มบังโคลนหลังขวา Rear Right Wing	สภาพดี

บันไดขายน้าด้านขวา Right Rocker Panel	สภาพดี
 	แก้มบังโคลนหน้าซ้าย Front Right Wing	สภาพดี

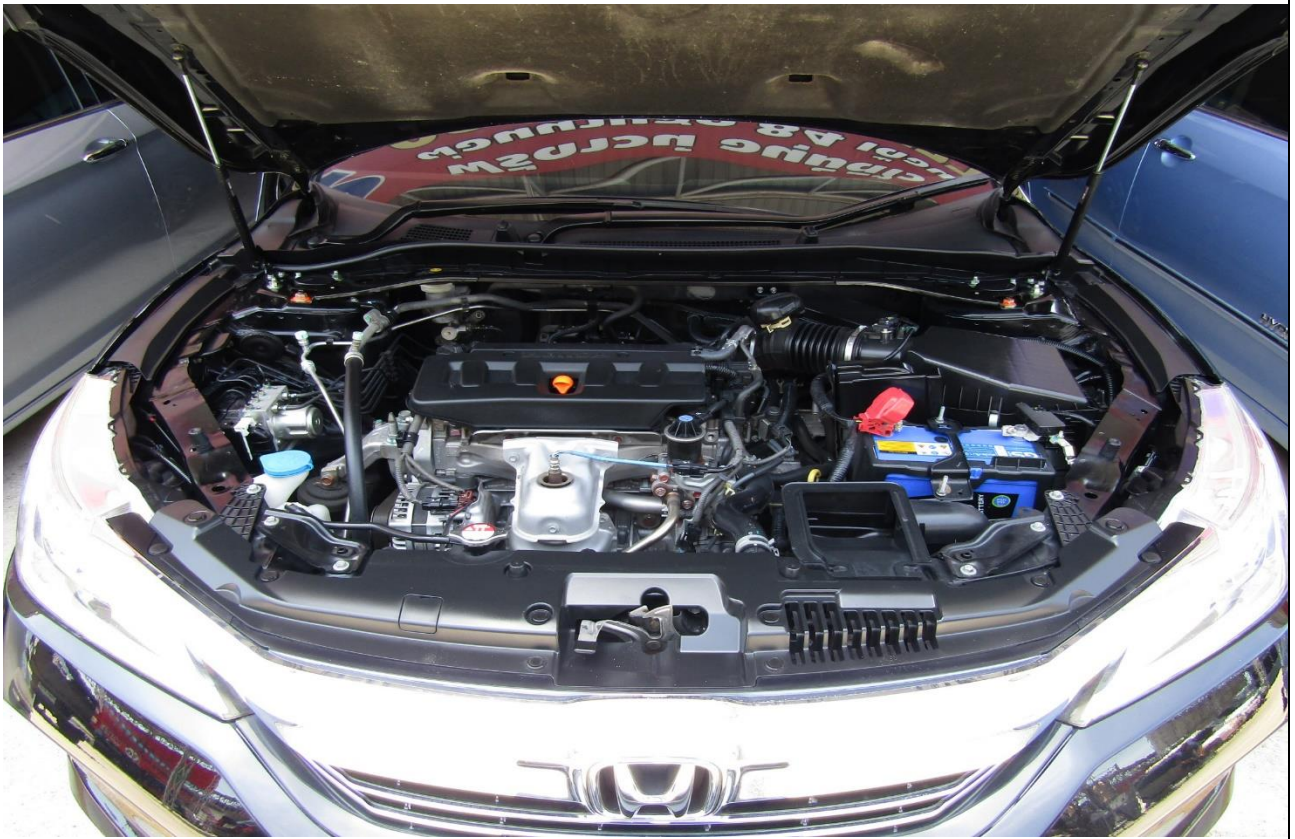
ภาพห้องเครื่อง - Engine Bay Visual Details:

การทดสอบ แบตเตอรี่ Battery Test	Battery Test		Charging System Test at 2000 rpm	
	Voltage	12.39	V	Voltage	13.80 V
	Rating	580	CCA	Status	Normal
	Current	492	CCA	Start System Test	
	Internal resistance	5.15	mΩ	Start Voltage	9.85 V
	State of Charge	69	%	Status	Normal
	State of Health	100	%	Max. Load Test at 2000 rpm	
	Status	Good		Max. Load Voltage	13.15 V
	Test Date	02.06.64		Status	Normal
