I024/0063-14

Volkswagen Golf 2.0 GTI

7 มี.ค. 2024

## Vehicle Inspection Report สรุปผลการตรวจสภาพรถ (Inspection Summary)

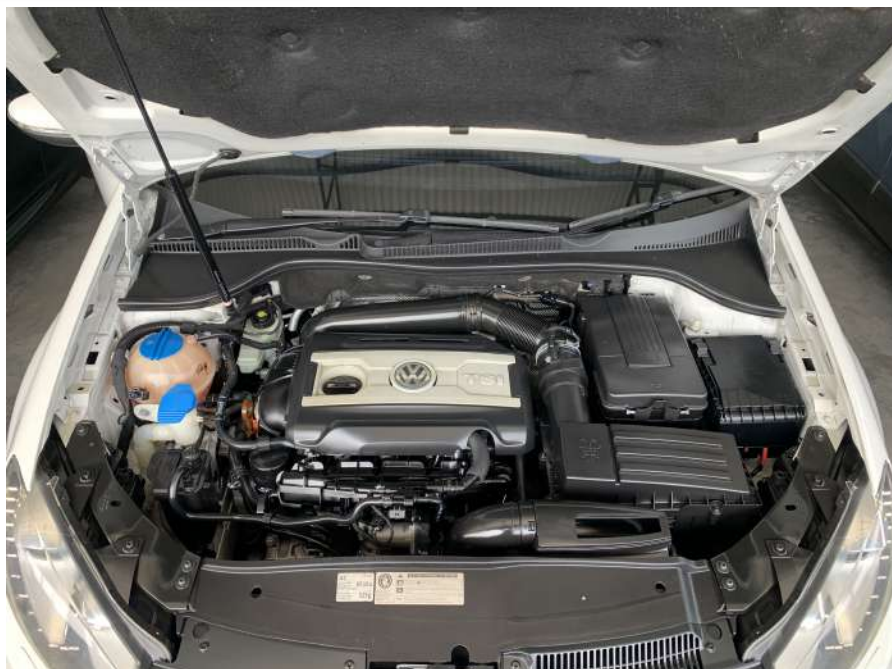
ภาพห้องเครื่อง

Voltage	12.25	V
Rating	500	CCA
Current	380	CCA
Internal resistance	7.35	mΩ
State of Charge	56	%
State of Health	58	%
Status	CAUTION

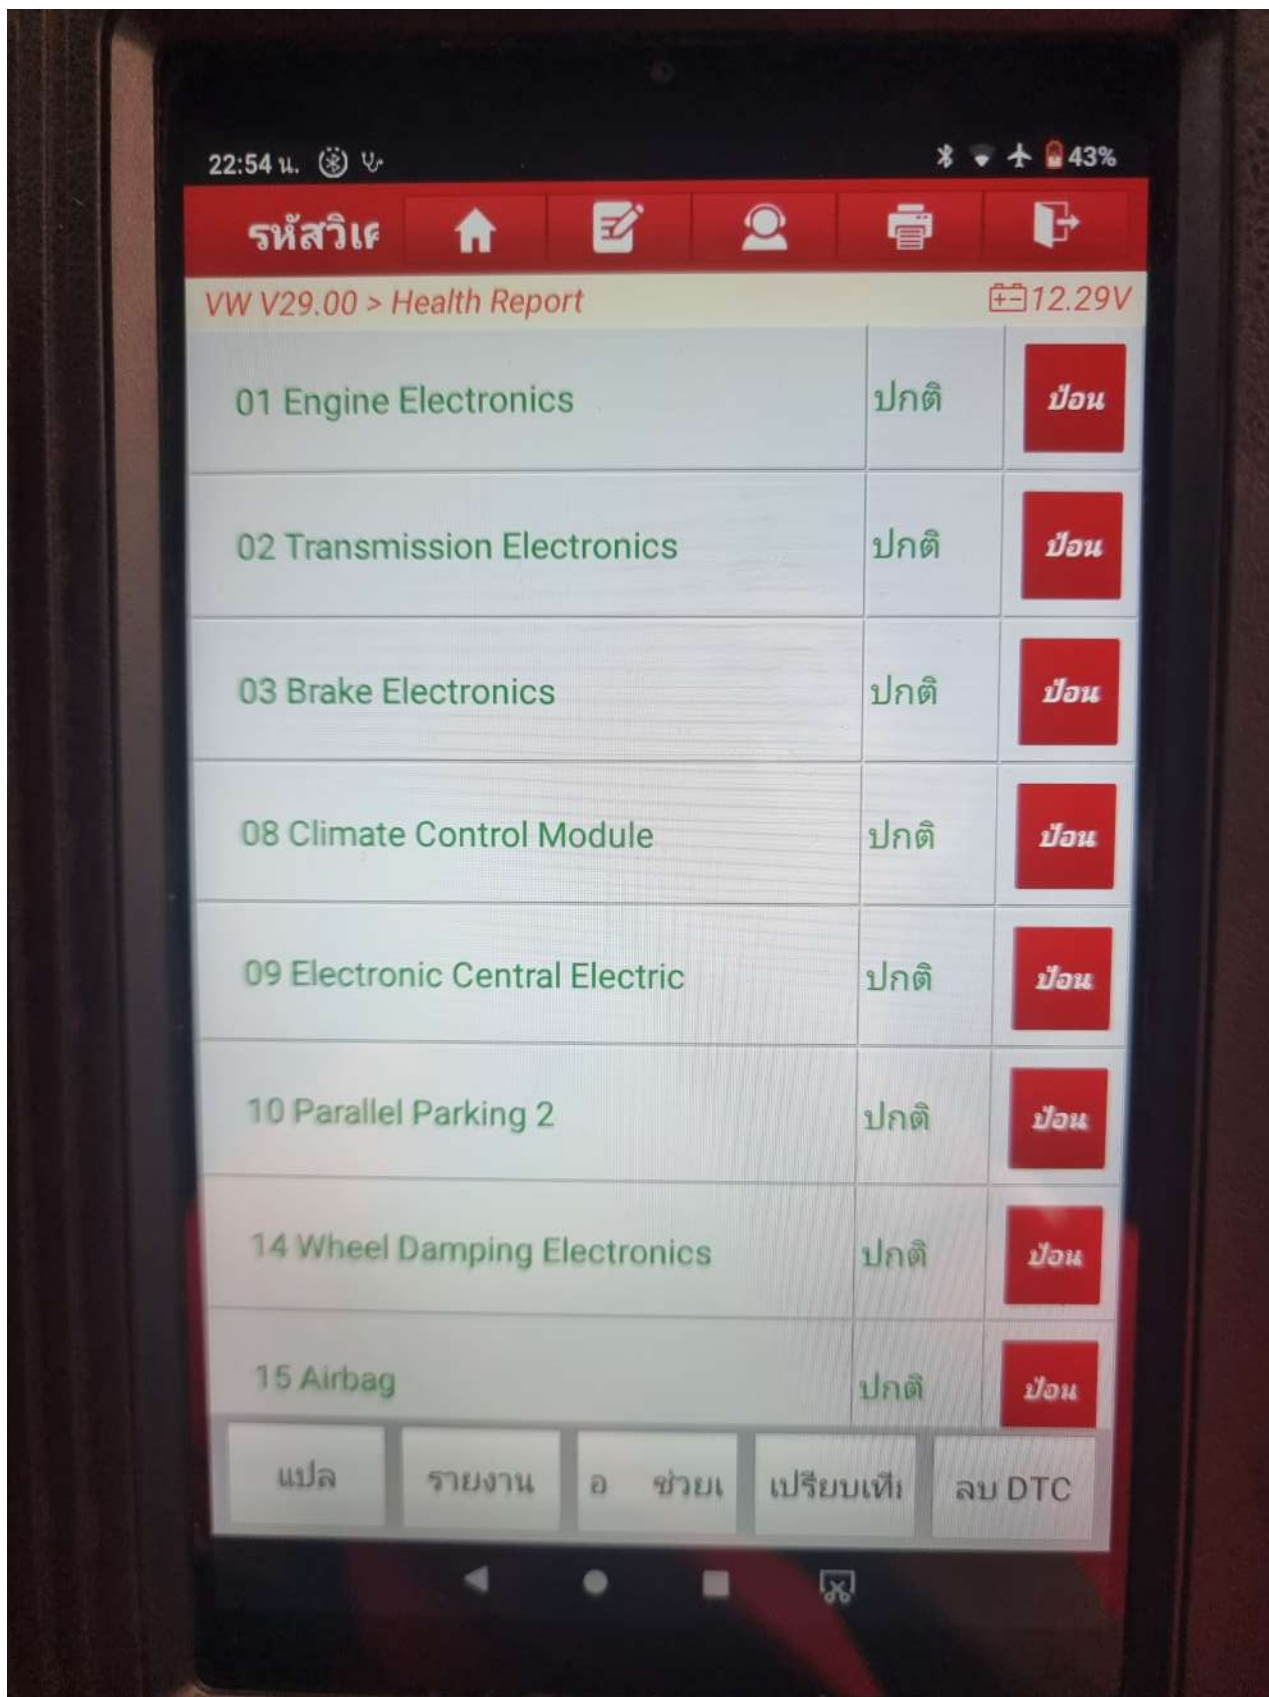
ภาพ OBD

2.17 ตรวจจับพฤติกรรมรถชนรถ, ความเร็ว และเครื่องยนต์  
OBD II On-Board Diagnostics (OBD)
