1024/0047-14

Isuzu D-Max 2.5 SPACE CAB Hi-Lander Z

INSPECTION
BY ONE2CAR

Vehicle Inspection Report

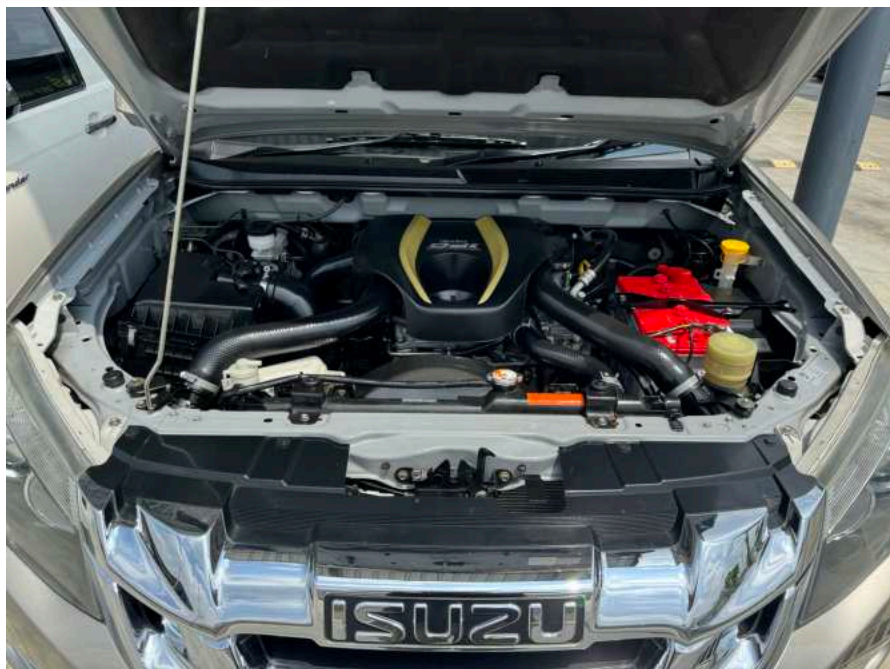
ภาพห้องเครื่อง

Voltage	12.91	V
Rating	600	CCA
Current	421	CCA
Internal resistance	6.43	mΩ
State of Charge	100	%
State of Health	49	%
Status	CAUTION

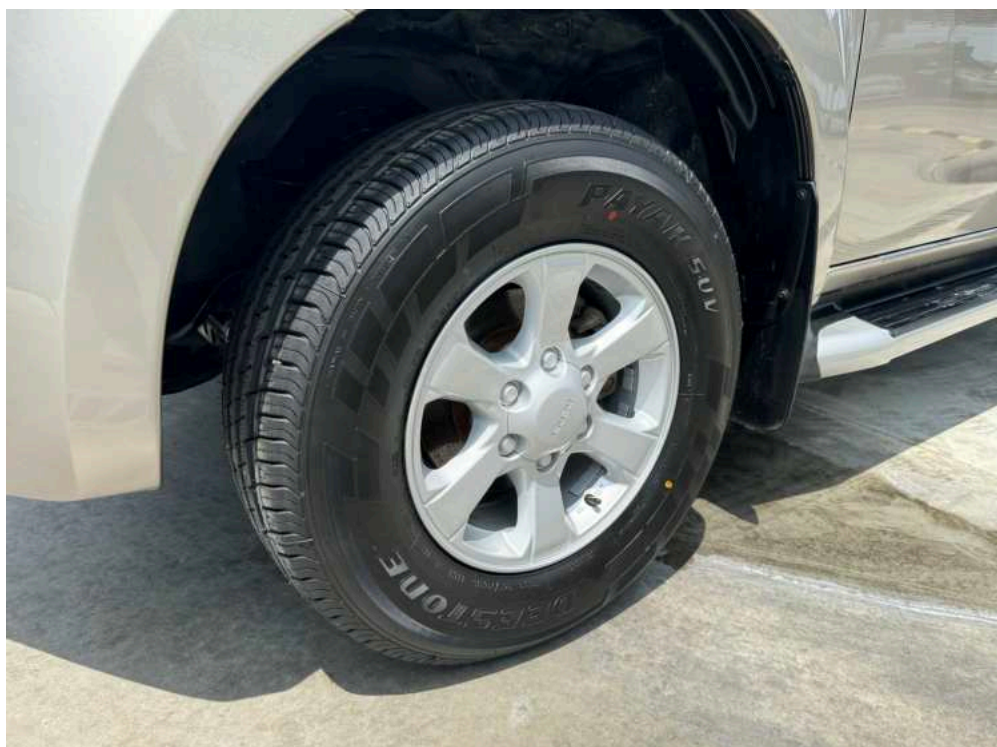
ขอบยาง ล้อ

16/24
