I024/0078-10

Isuzu D-Max 1.9 CAB-4 Hi-Lander Z-Prestige

Apr 24, 2024

# Vehicle Inspection Report สรุปผลการตรวจสภาพรถ (Inspection Summary)

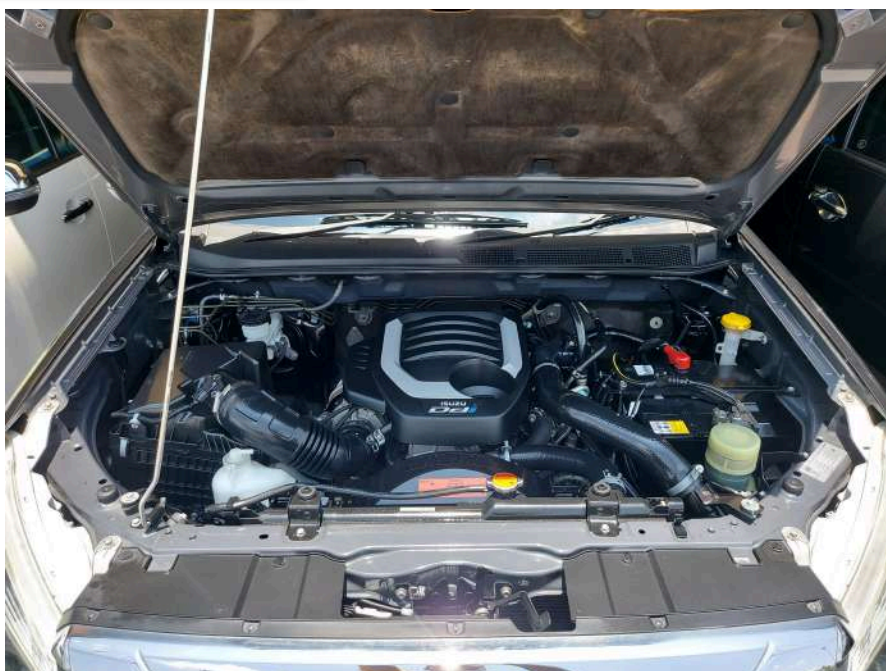
**ภาพห้องเครื่อง**

4.1 เครื่องยนต์ไม่พบการรั่วซึม No any leak on engine

ไม่มี (No)

4.10 การรั่วไหลของน้ำมัน Fluid Leaks

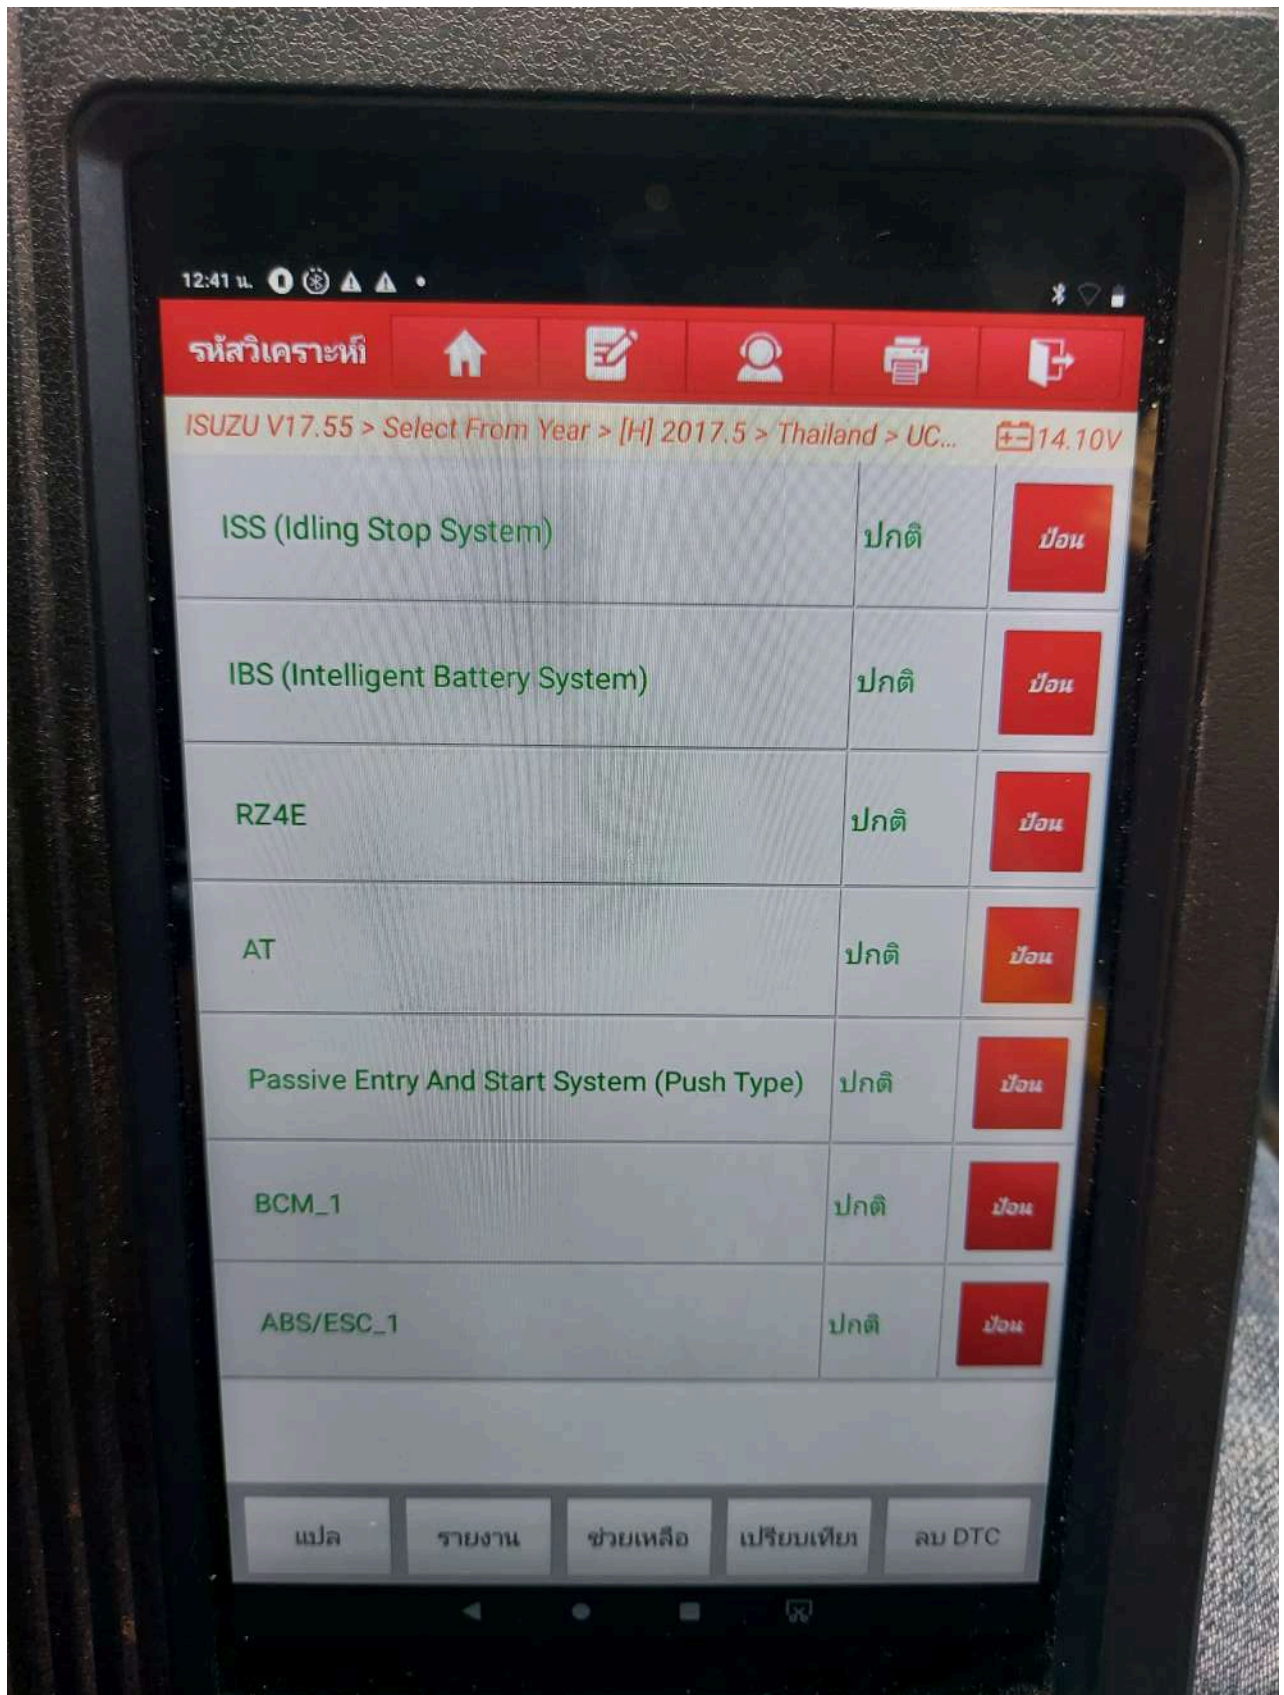
ภาพ OBD

2.17 ตรวจจับพฤติกรรมรถ, ความเร็ว และเครื่องยนต์  
OBD II On-Board Diagnostics (OBD)

ดี (Good)
