Vehicle Inspection Report

ยี่ห้อ/รุ่น (Make/Model): TOYOTA YARIS	วันที่ตรวจสอบรถยนต์ (Date of Inspection): 10.10.60
เลขตัวถัง (VIN): MR2K39F3201004432	เลขคำขอบริการ (Job No.): I017/031-021
เลขเครื่องยนต์ (Engine No.): 3NR-S005185	Vehicle Picture:
ปีผลิต (Build Date): 2013

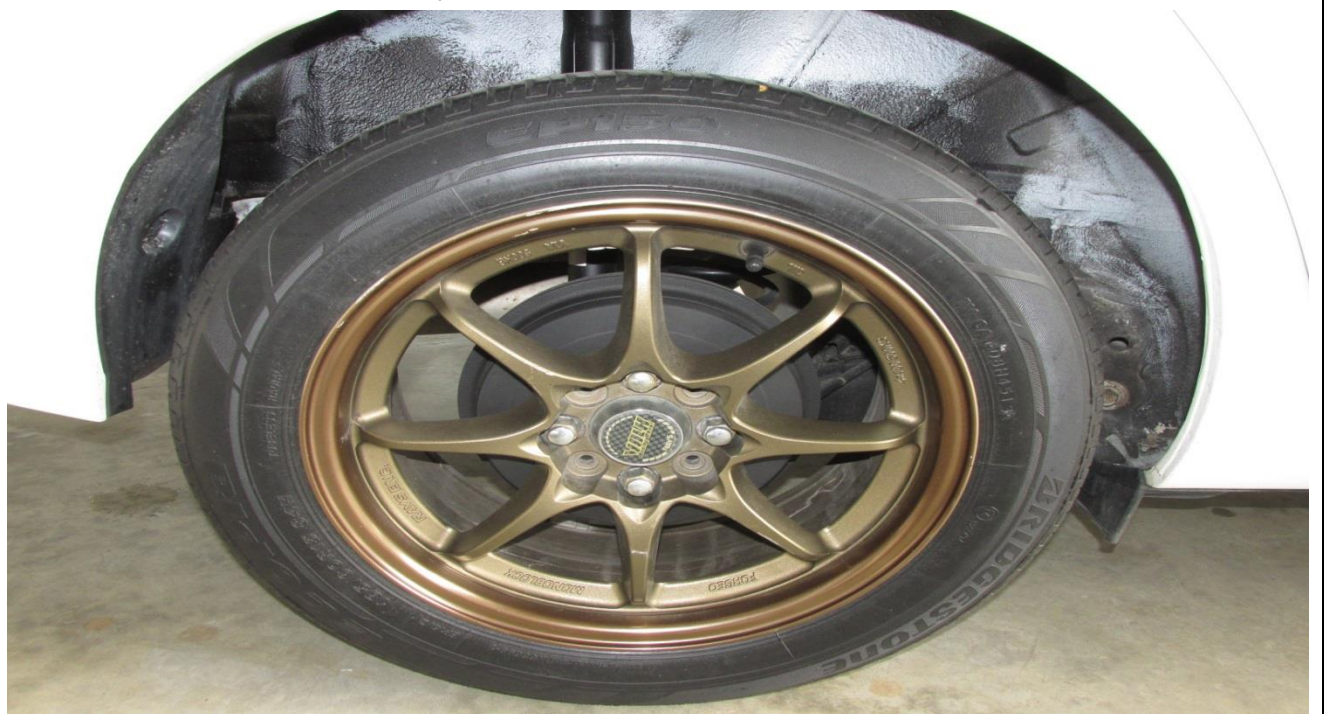
ภาพโดยรวมของยาง ล้อ และ เบรค - Tyres, Wheels & Brakes Visual Details:

สภาพยางรถยนต์, เดือน/ปี ผลิต Tyres Appearance, Year	ปียางผลิต 4513 ยางสภาพพอใช้แนะนำให้เปลี่ยนใหม่

จานเบรค Brake Discs (Front/Rear)	ควรเจียจานเบรคครั้งต่อไปที่เปลี่ยนผ้าเบรค
 	ดรัมเบรคล้อหลัง Brakes and Drums any No Leakage	สภาพดีตามอายุการใช้งาน

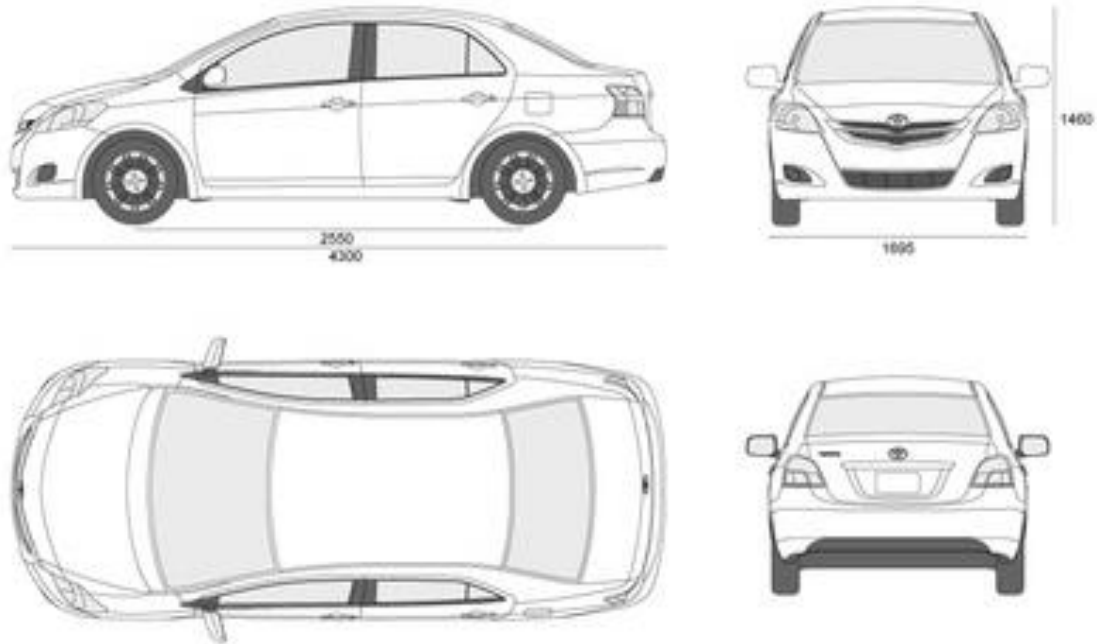
ความหนาสีรอบรถเก๋ง 3,4 และ 5 ประตู - Paint Thickness on 3,4 and 5 door car:

ชิ้นส่วนยานยนต์	ความหนาสี Paint Thickness (µm)			
(Car Part)	P1	P2	P3	Average
Front Wing (RH)	211	213	216	213
Front Wing (LH)	192	209	205	202
Front Door (RH)	161	134	137	144
Front Door (LH)	89	76	88	84
Rear Door (RH)	77	89	89	85
Rear Door (LH)	185	222	206	204

ชิ้นส่วนยานยนต์	ความหนาสี Paint Thickness (µm)			
(Car Part)	P1	P2	P3	Average
Rear Wing (RH)	87	84	93	88
Rear Wing (LH)	201	222	195	206
Front Bumper	-	-	-	-
Rear Bumper	-	-	-	-
Bonnet	153	140	146	146
Roof	76	92	95	88
Boot/Tail Gate	85	84	92	87
