Mitsubishi Triton 2.4 SINGLE GL 4WD

May 20, 2024

INSPECTION
BY ONE2CAR

Vehicle Inspection Report

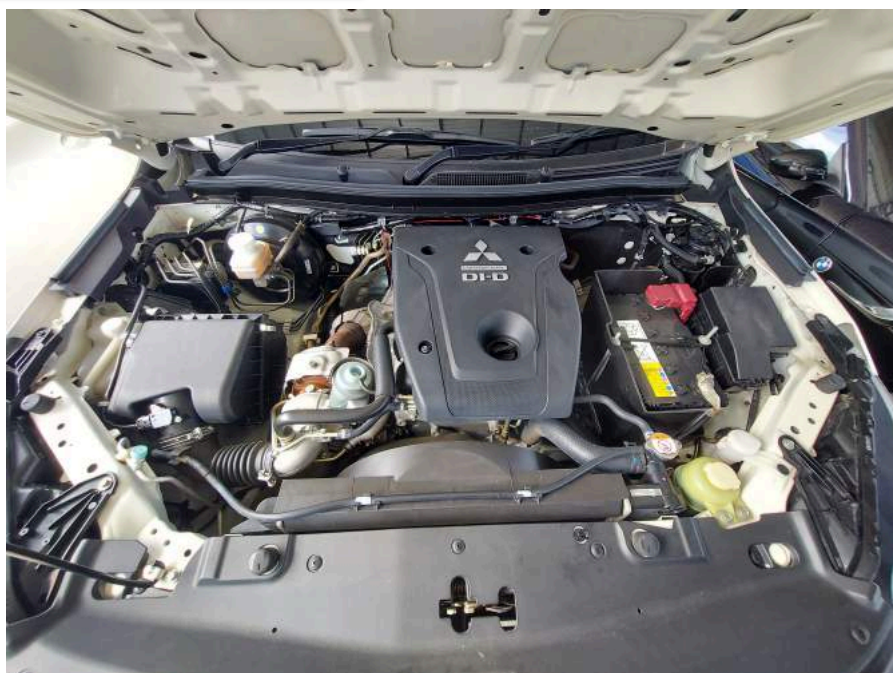
ภาพห้องเครื่อง

Voltage	12.92	V
Rating	620	CCA
Current	520	CCA
Internal resistance	5.37	mΩ
State of Charge	100	%
State of Health	70	%
Status	GOOD

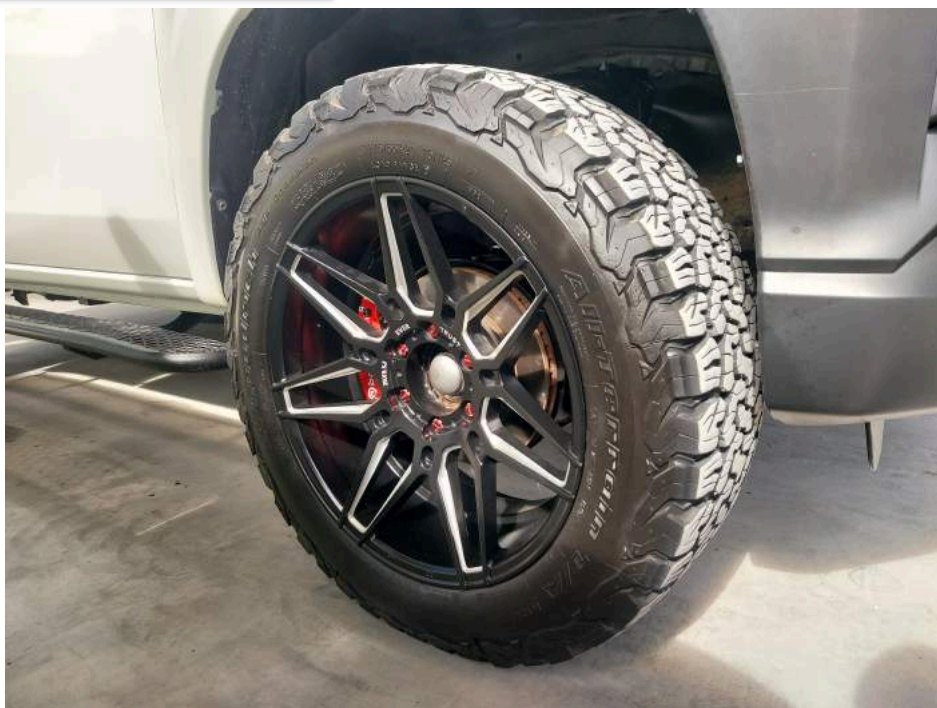
ขอบยาง ล้อ

รายการตรวจ 8 รายการ	สถานะ
5.1 สภาพยางรถยนต์, สัปดาห์/ปี ผลิต Tires Appearance, Year	พอใช้ (Fair)
5.2 สภาพล้อ, ฝาครอบล้อ Wheel Rims Appearance	ดี (Good)
5.3 ล้อและยางอะไหล่ Spare Tire & Rim	ดี (Good)
5.4 คาลิเปอร์เบรก และท่อน้ำมัน Brake Hose Callipers & Pipes	ดี (Good)
5.5 ผ้าดิสเบรก (หน้า/หลัง) Brake Pads (Front/Rear)	ดี (Good)
5.6 จานดิสเบรก (หน้า/หลัง) Brake Discs (Front/Rear)	ดี (Good)
5.7 ทรัมเบรกล้อหลัง Brakes and Drums any No Leakage	ดี (Good)
5.8 การทำงานของเบรกมือ Park Brake function	ดี (Good)

45/15
