I024/0060-55

Toyota Hilux Revo 2.4 SMARTCAB Z Edition J Plus

Apr 24, 2024

Vehicle Inspection Report

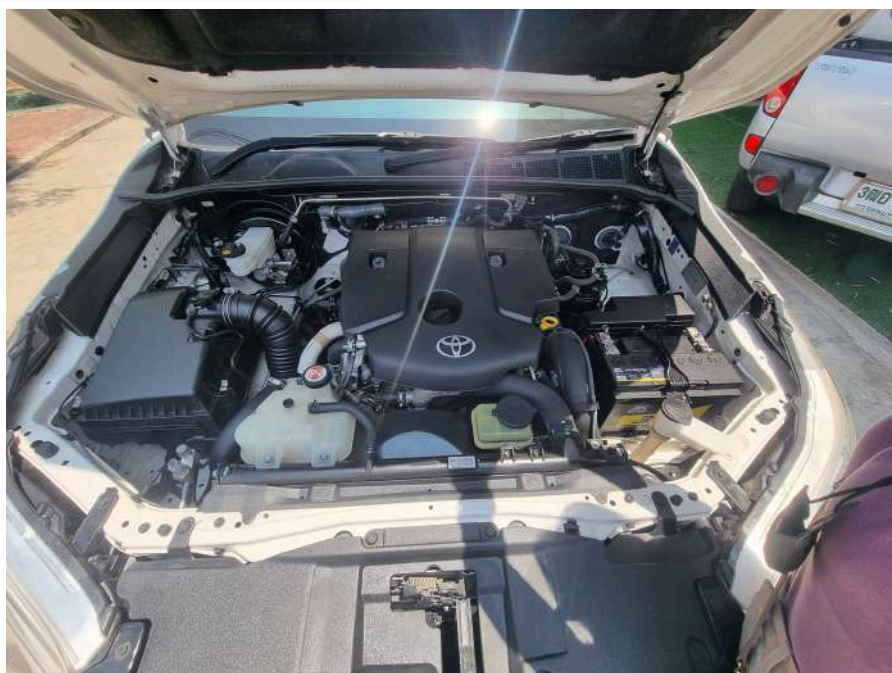
ภาพห้องเครื่อง

Voltage	11.72	V
Rating	600	CCA
Current	878	CCA
Internal resistance	3.07	mΩ
State of Charge	0	%
State of Health	100	%
Status	GREAT

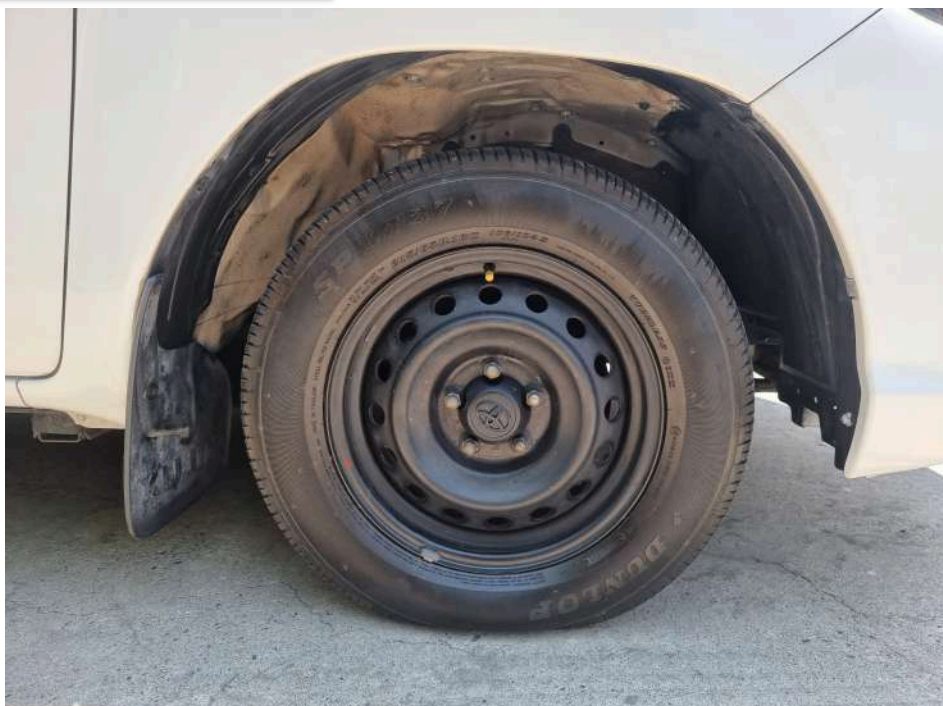
ขอบยาง ล้อ

46/22
