เลขคำขอบริการ (Job No.) :: I022/0001-20

Feb 9, 2022

HONDA HR-V E 1.8

# Vehicle Inspection Report สรุปผลการตรวจสภาพรถ (Inspection Summary)

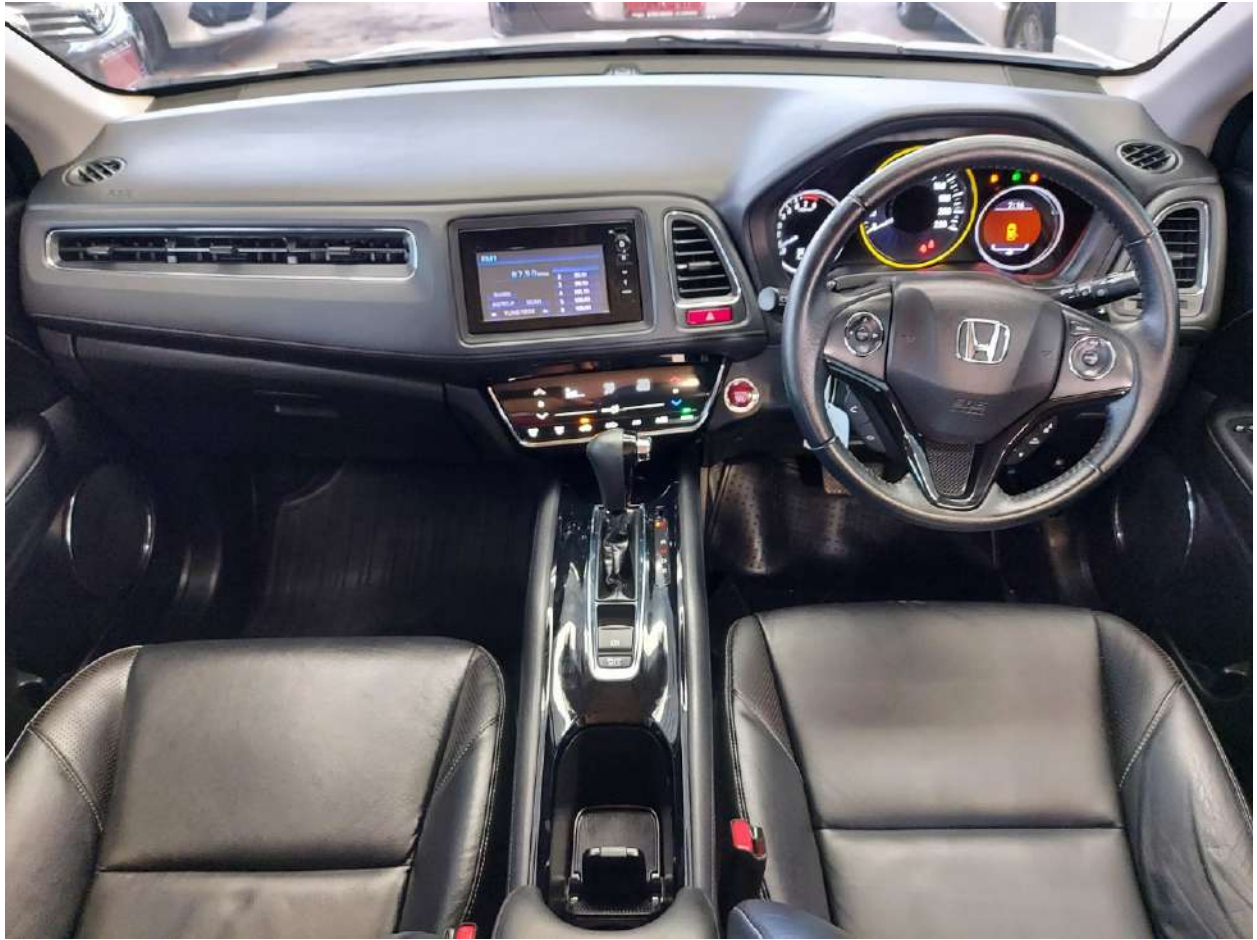
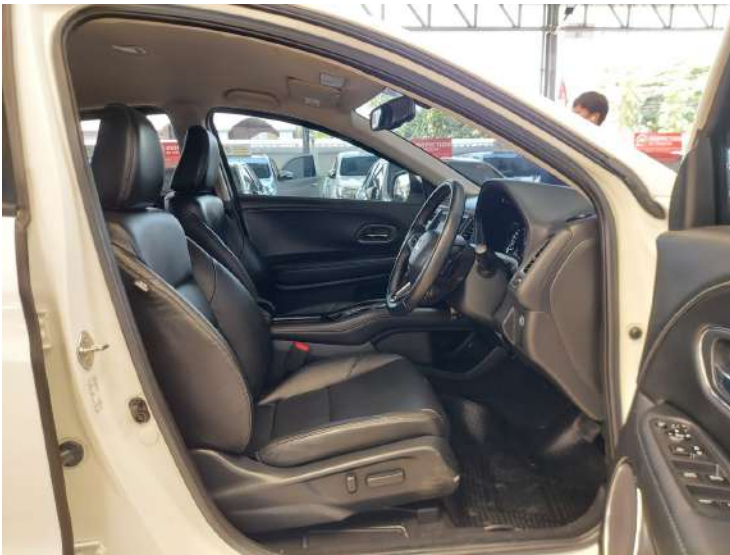
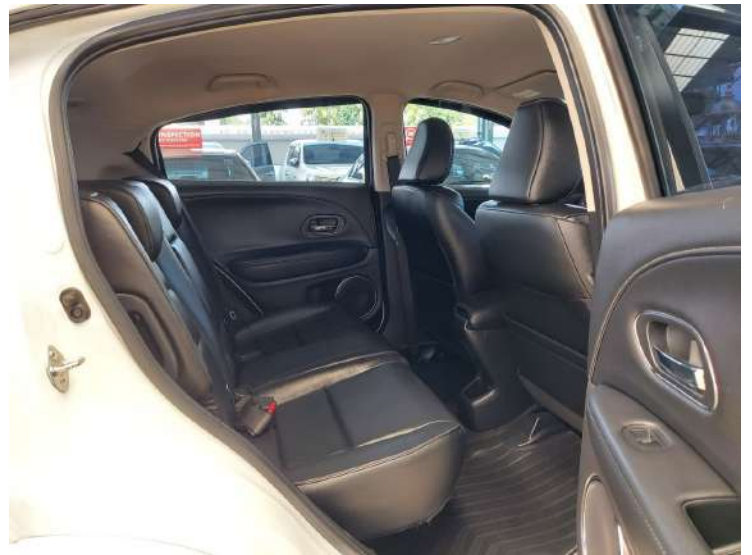
### ภาพภายใน

รถสภาพดี โครงสร้างไม่เคยเกิดอุบัติเหตุไม่เคยจมน้ำและไฟไหม้

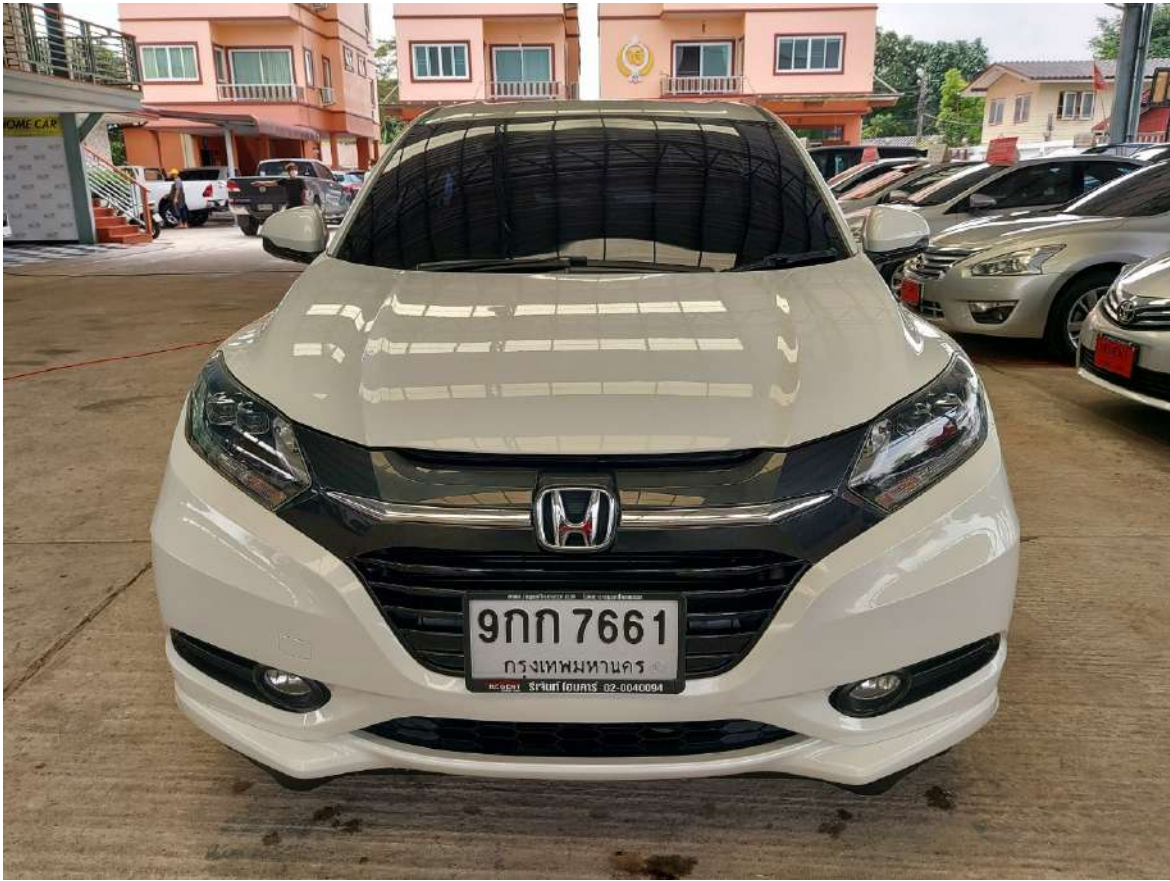
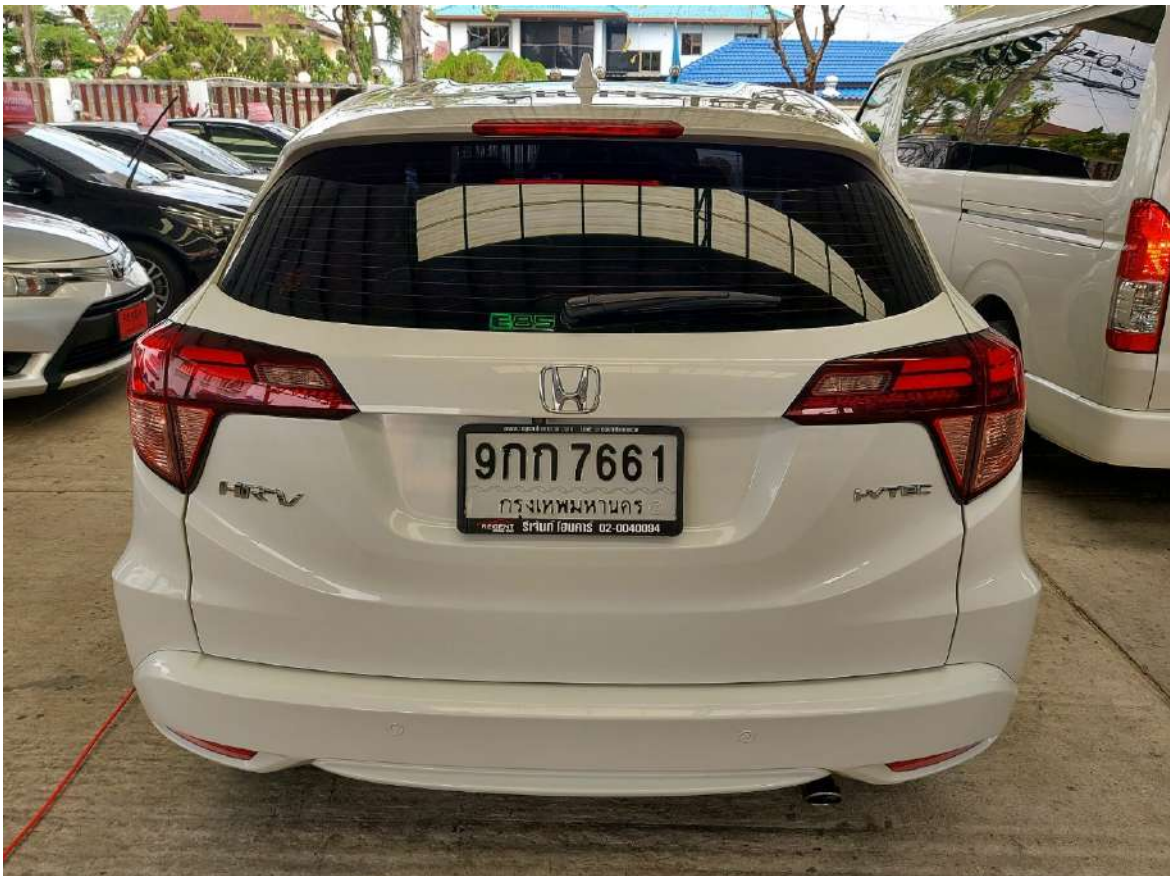
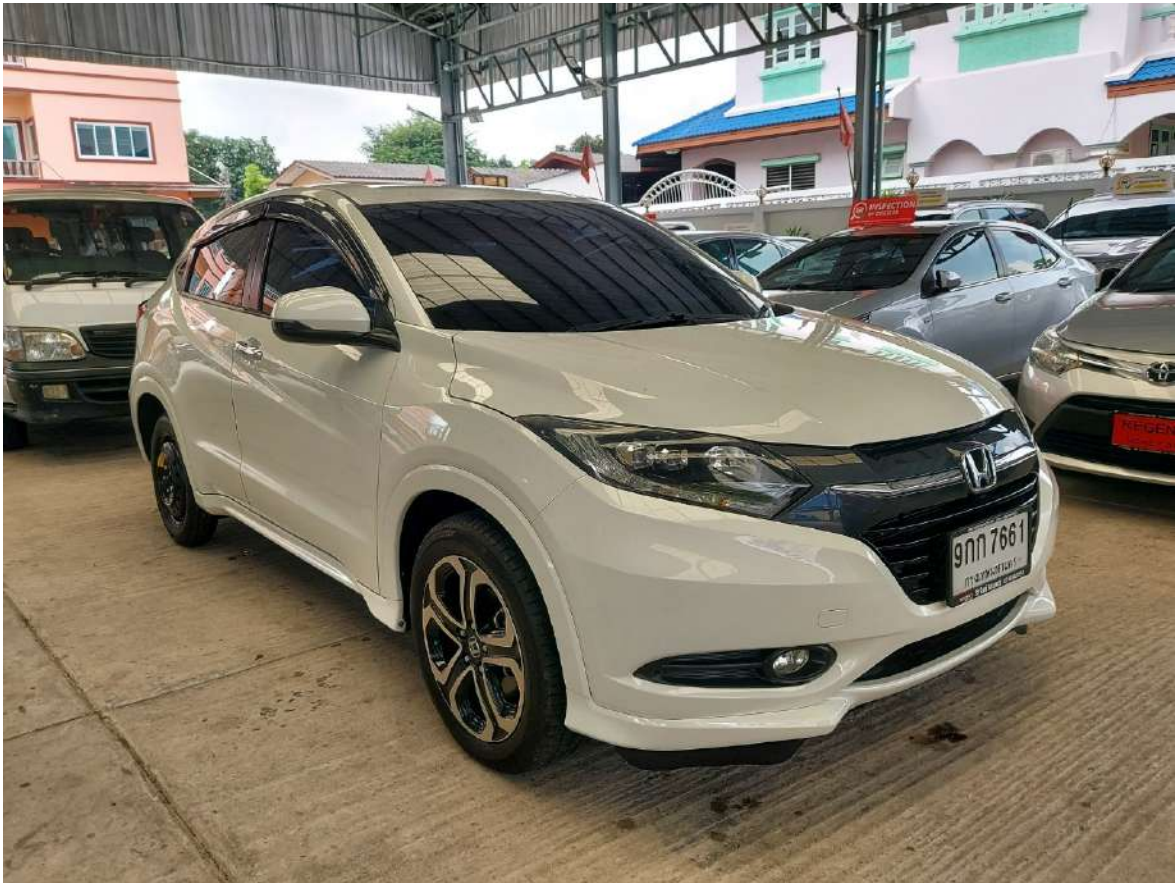
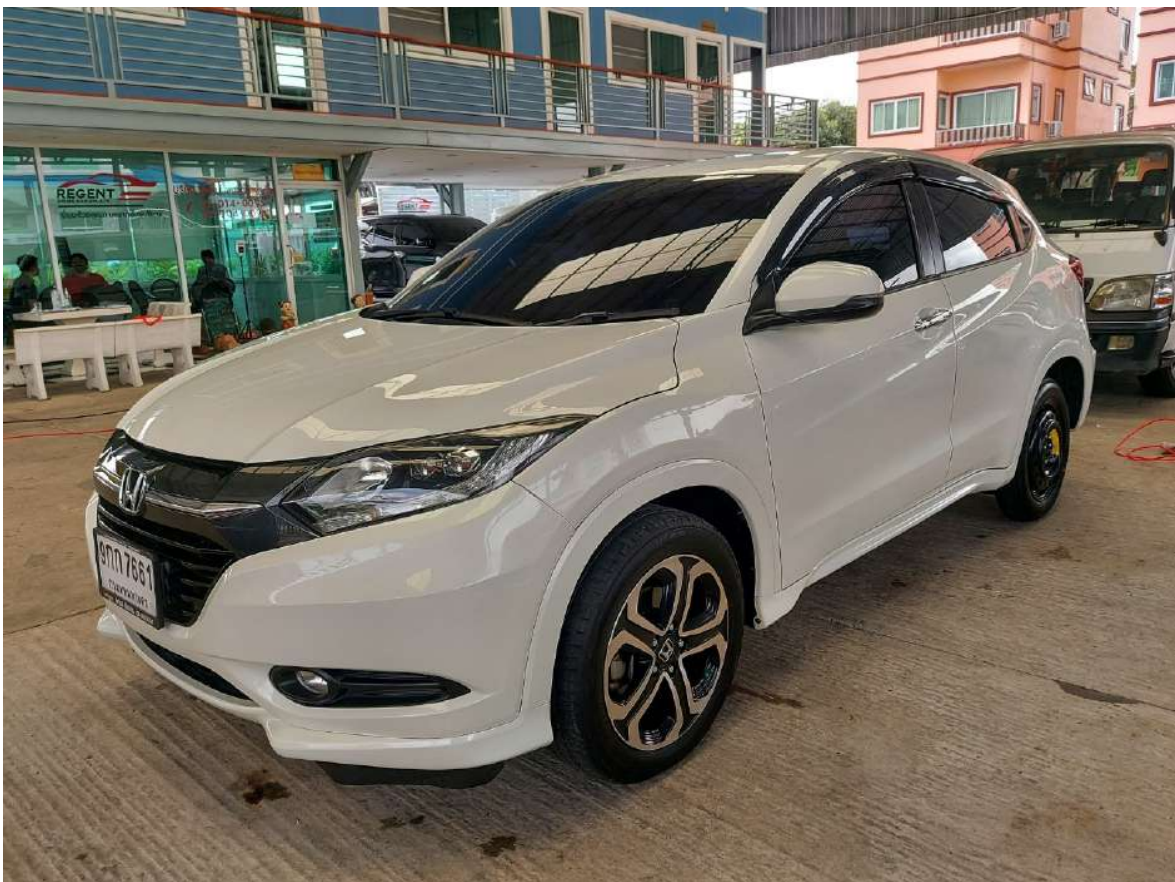
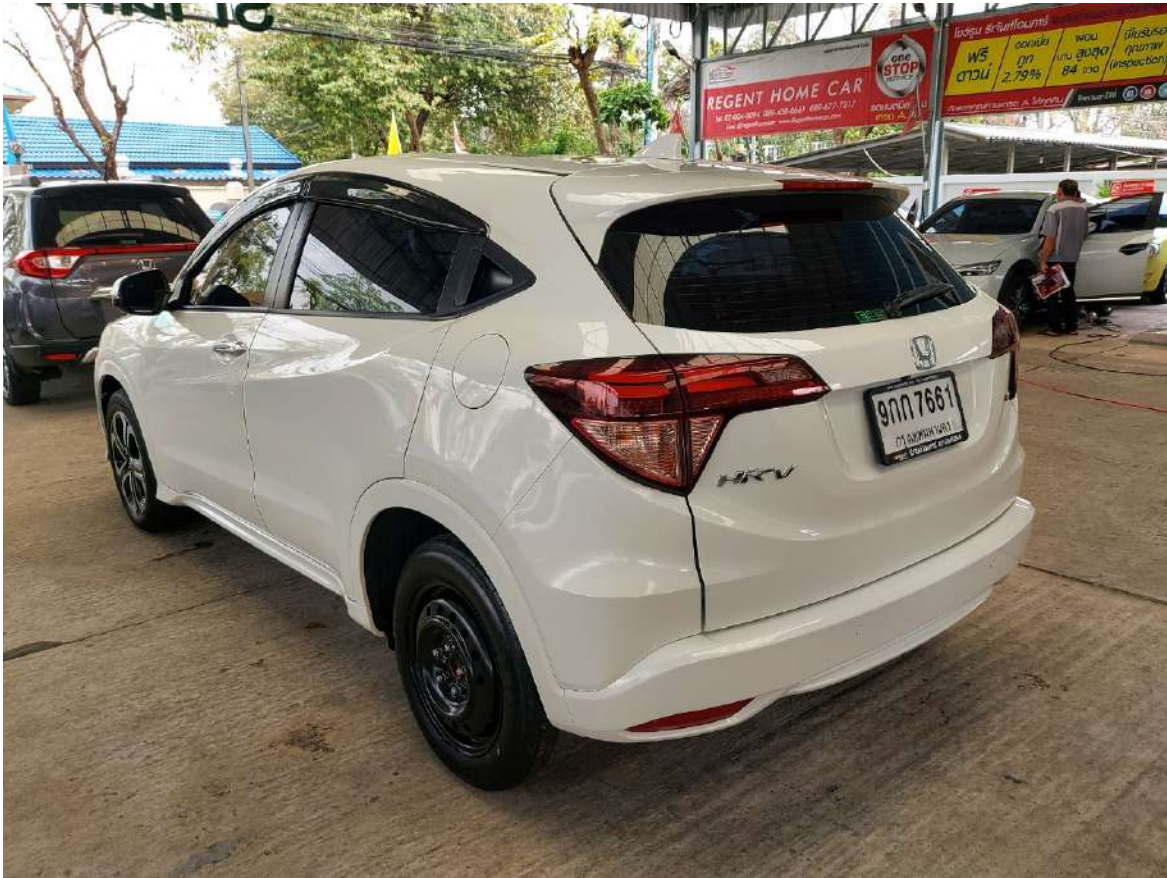
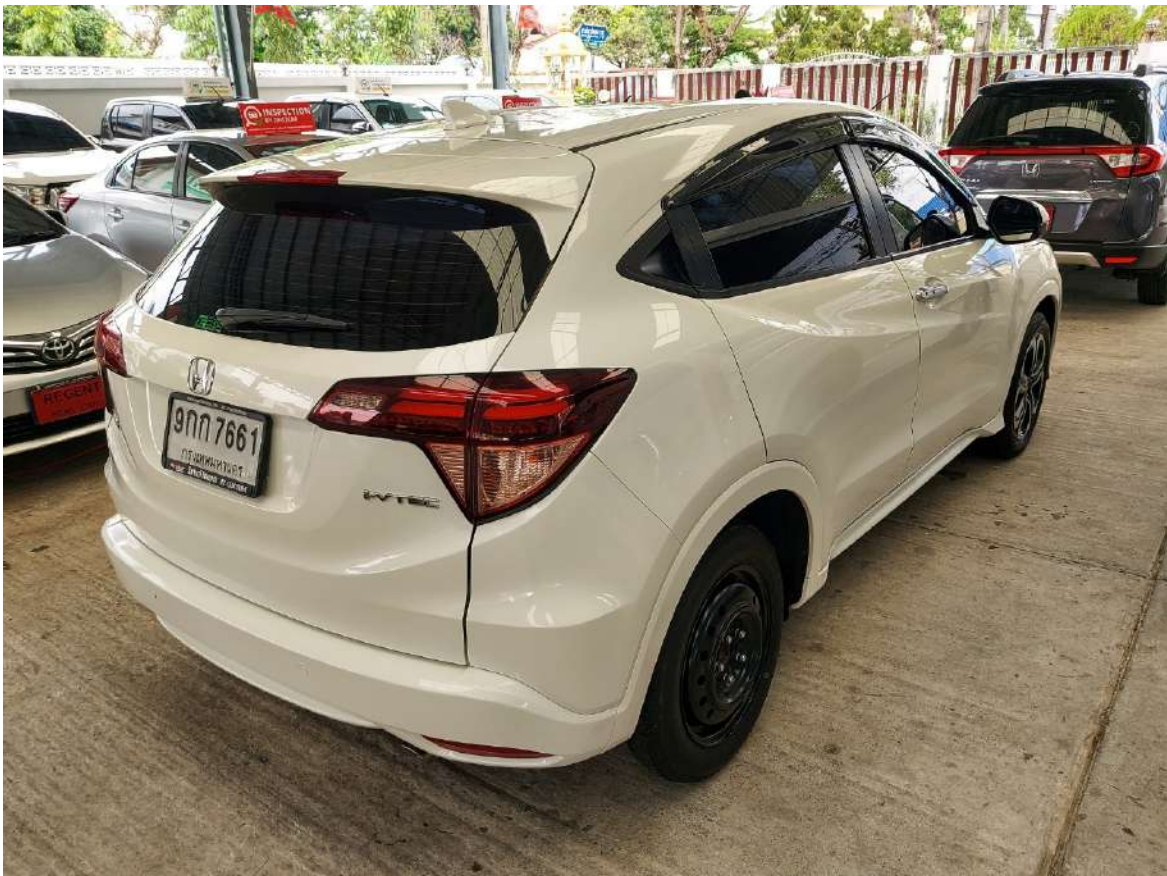
## ภาพภายนอก

รถสภาพดี โครงสร้างไม่เคยเกิดอุบัติเหตุไม่เคยจมน้ำและไฟไหม้

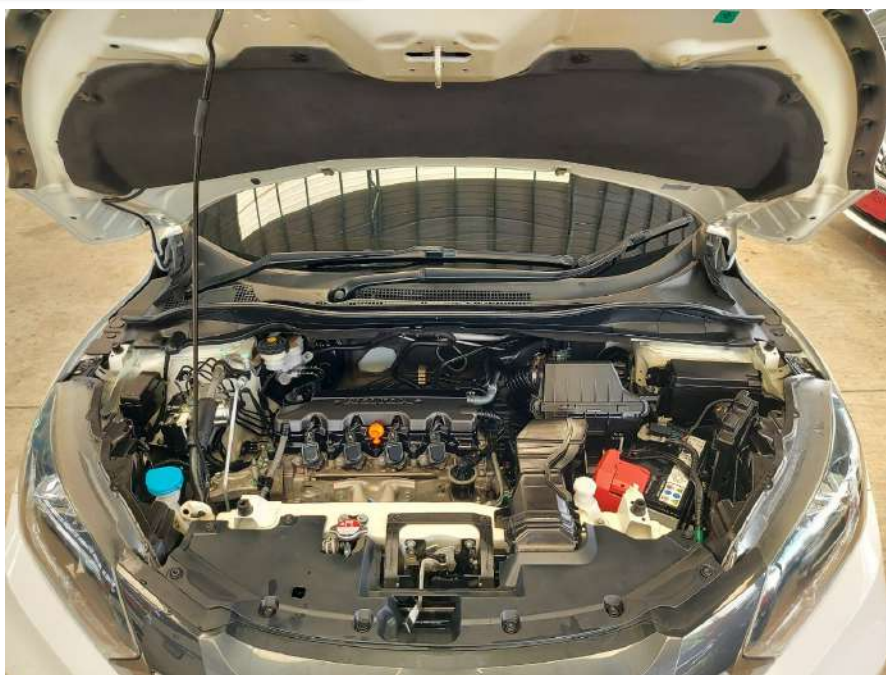
**ภาพห้องเครื่อง**

รถสภาพดี โครงสร้างไม่เคยเกิดอุบัติเหตุไม่เคยจมน้ำและไฟไหม้

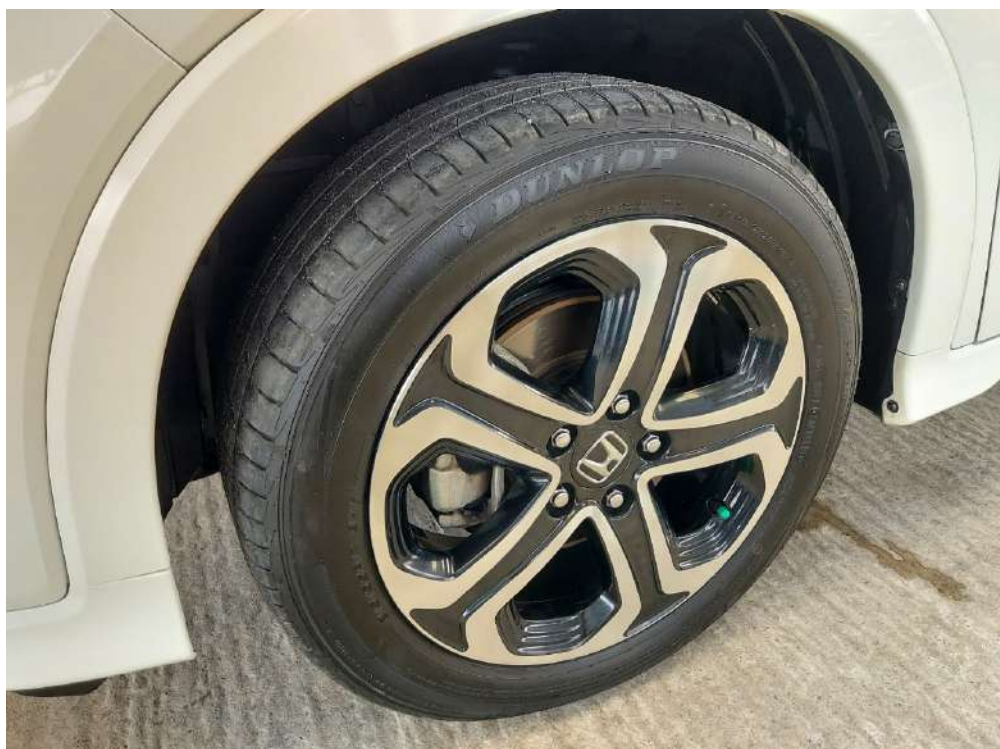
### ขอบยาง ล้อ

ยางสภาพดีพร้อมใช้งาน ยางปี2020 สัปดาห์ที่50
