# Vehicle Inspection Report

ยี่ห้อ/รุ่น (Brand/Model): TOYOTA HIACE COMMUTER D4D	วันที่ตรวจสอบรถยนต์ (Date of Inspection): 29.08.61
หมายเลขตัวถัง (VIN): JTFSS22P500091637	เลขคำขอบริการ (Job No.): IO17/092-096
หมายเลขเครื่องยนต์ (Engine No.): 2KD-5422250	Vehicle Picture:  
ปีที่ผลิต (Build Date): 2011	
สีรถ (Color): เทา	
ระยะการใช้งาน (Mileage): 158,237 ก.ม.	
หมายเลขทะเบียน (No. Plate): สน 8624	
วันครบกำหนดชำระภาษี (Registration Expiry): 25 ก.ค 62	
ชื่อลูกค้า (Customer Name): 54 นิวัฒน์	
ที่อยู่ (Address): ถนนราชพฤกษ์	
โทรศัพท์ (Tel):	
สถานที่ตรวจสอบรถ (Inspection Place): 54 นิวัฒน์

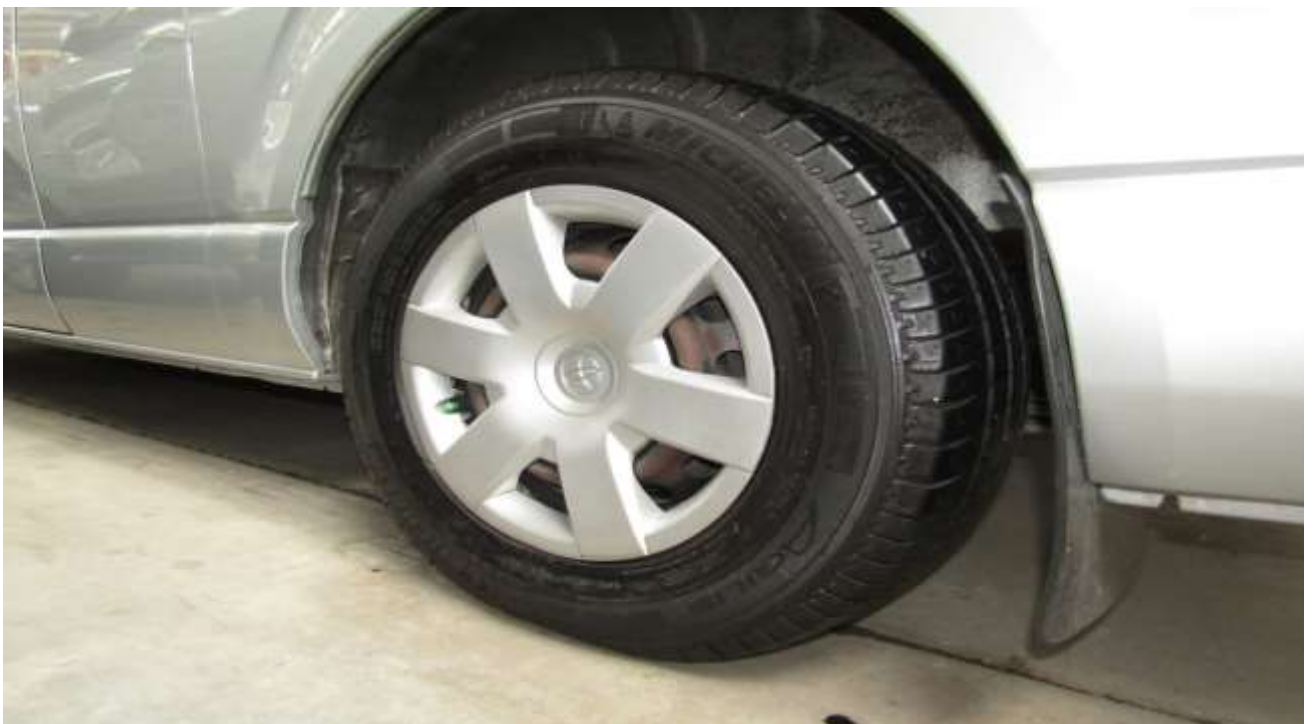
### ภาพโดยรวมของยาง ล้อ และ เบรค - Tyres, Wheels & Brakes Visual Details:

จานดิสเบรค(หน้า/หลัง) Brake Discs (Front/Rear)	ควรเจียจานเบรคครั้งต่อไปที่เปลี่ยนผ้าเบรค
