# Vehicle Inspection Report

## สรุปผลการตรวจสอบ (Inspection Summary)

ยี่ห้อ/รุ่น (Brand/Model): SUZUKI SWIFT GLX-NAVI 1.2 L CVT AT	วันที่ตรวจสอบรถยนต์ (Date of Inspection): 24-11-63
หมายเลขตัวถัง (VIN): MMSDZC63S00107084	เลขคำขอบริการ (Job No.): I020/0036-16
หมายเลขเครื่องยนต์ (Engine No.): K12MS1008263	Vehicle Picture:  
ปีที่ผลิต (Build Date): 2018	
สีรถ (Color): เทา	
ระยะการใช้งาน(Mileage): 15,720 กม.	
หมายเลขทะเบียน (No. Plate): 1กย 5088	
วันครบกำหนดชำระภาษี (Registration Expiry): 31 ต.ค. 64	
ชื่อลูกค้า (Customer Name): .สิทธิ ออโต้ (SIT AUTO)	
ที่อยู่(Address): กาญจนานิกะเกษ	
โทรศัพท์ (Tel): 088-309-6622	
สถานที่ตรวจสอบรถ (Inspection Place): .สิทธิ ออโต้ (SIT AUTO)

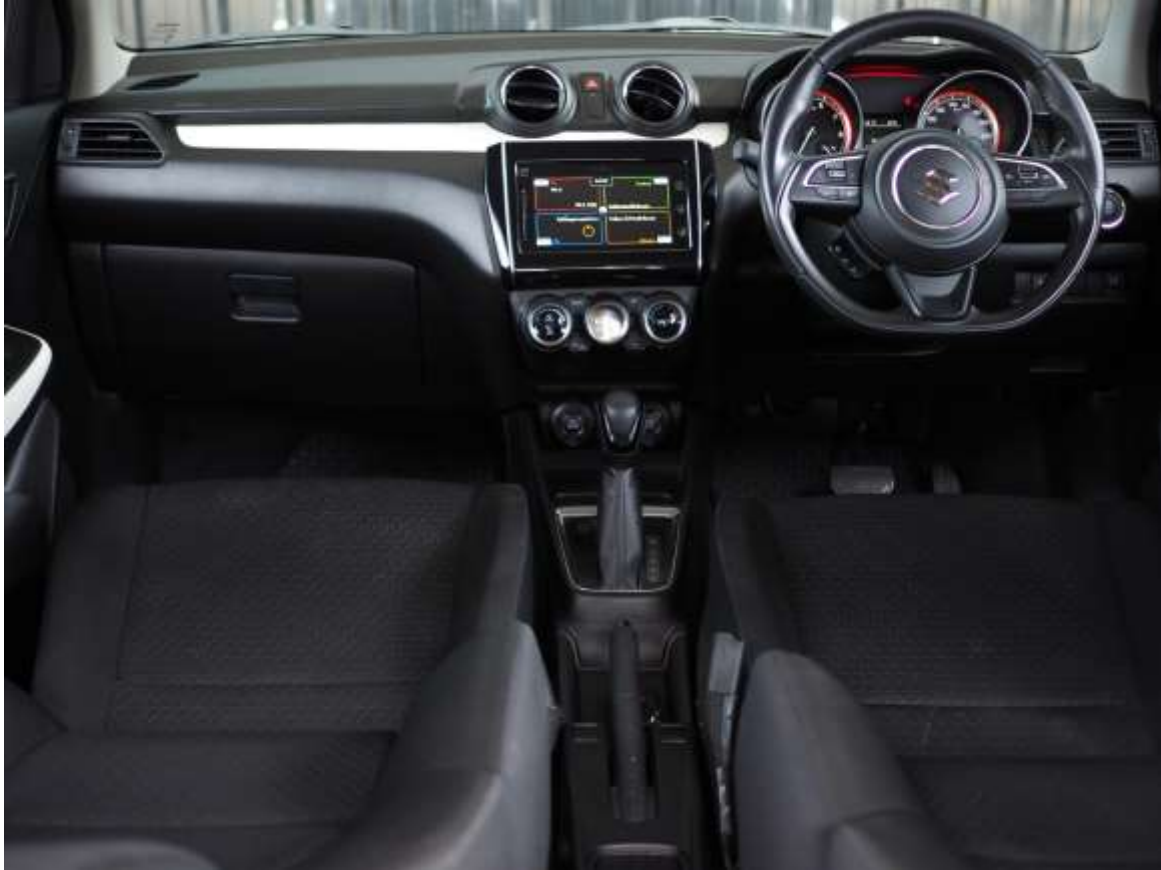
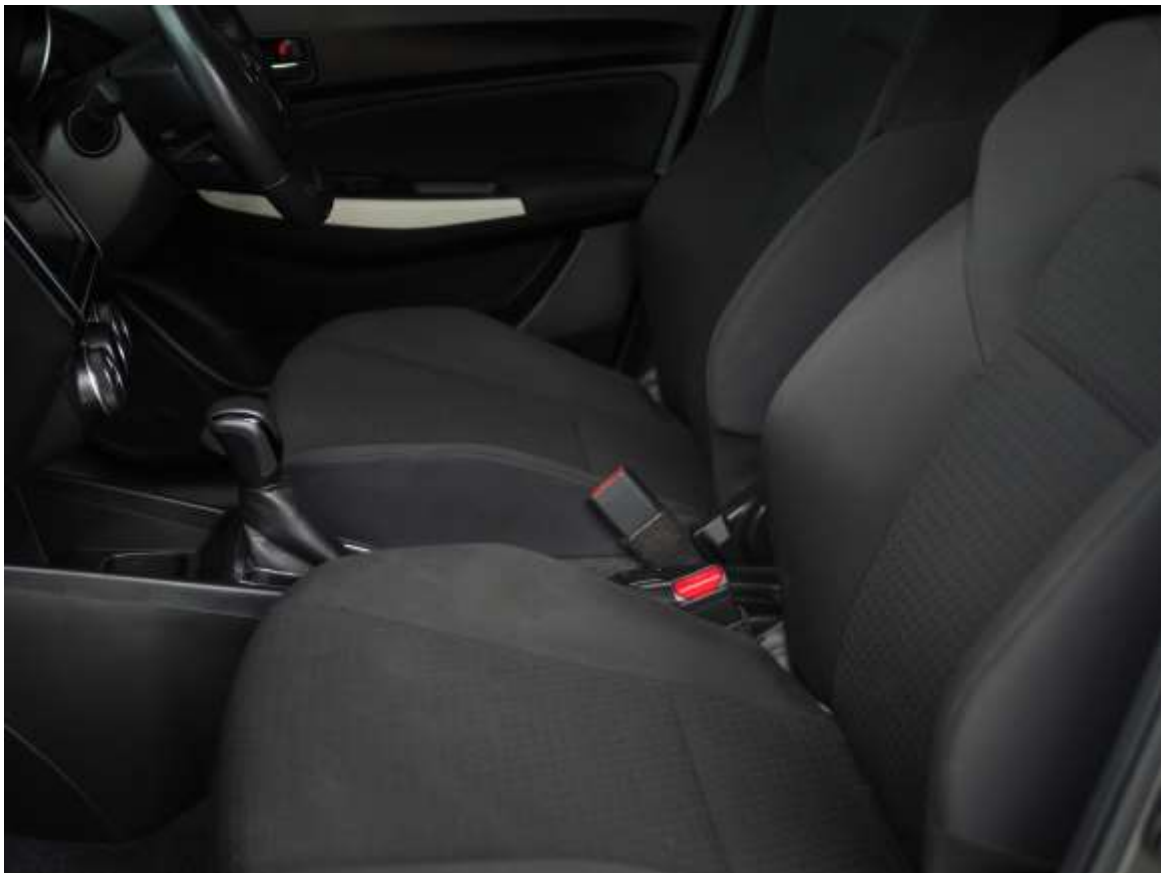
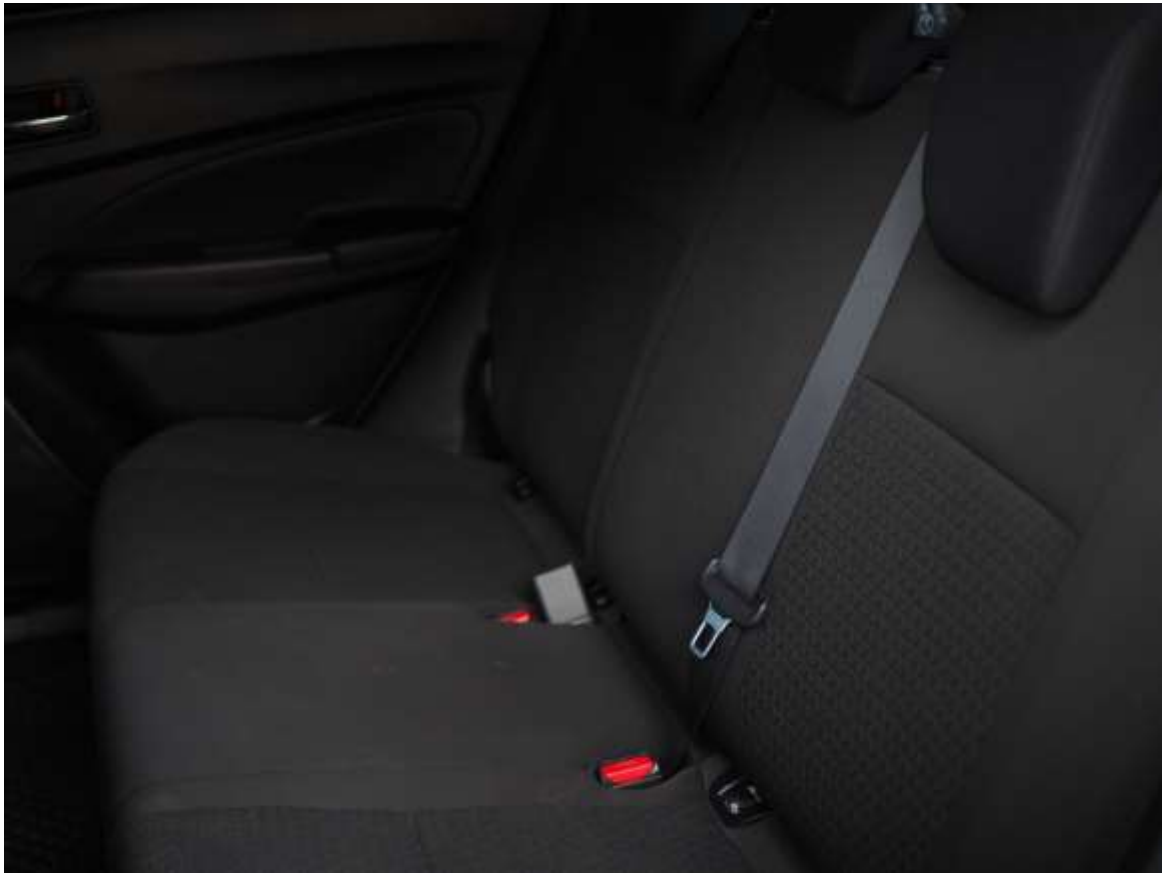
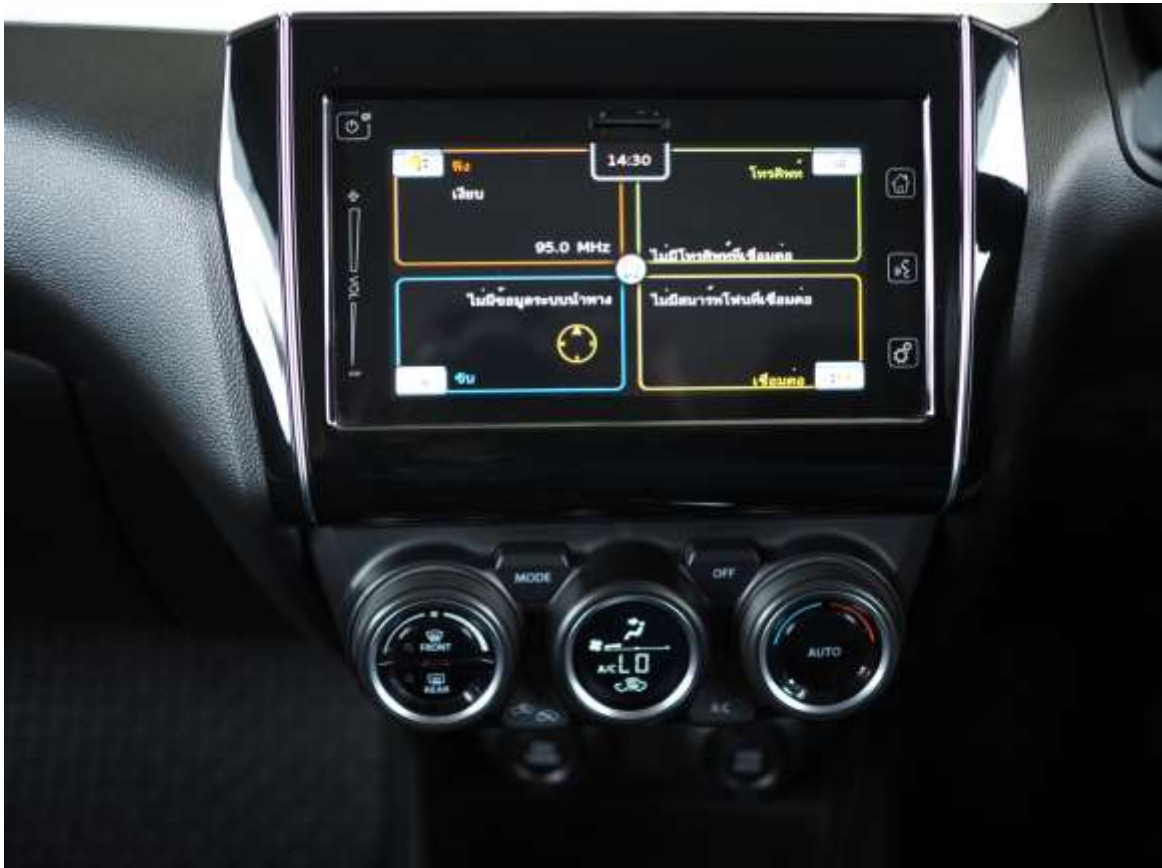
ที่นั่ง สภาพ Seat Appearance	สภาพตามอายุการใช้งาน
	การทำงาน การปรับ และการล็อค เบาะ Seat Adjust functional	ทำงานได้ดี
	สภาพ รางใต้เบาะ Seat slide adjust rail	สภาพตามอายุการใช้งาน
	เข็มขัดนิรภัย Seat Belts	สภาพตามอายุการใช้งาน
	อื่นๆเพิ่มเติม Others	N/A

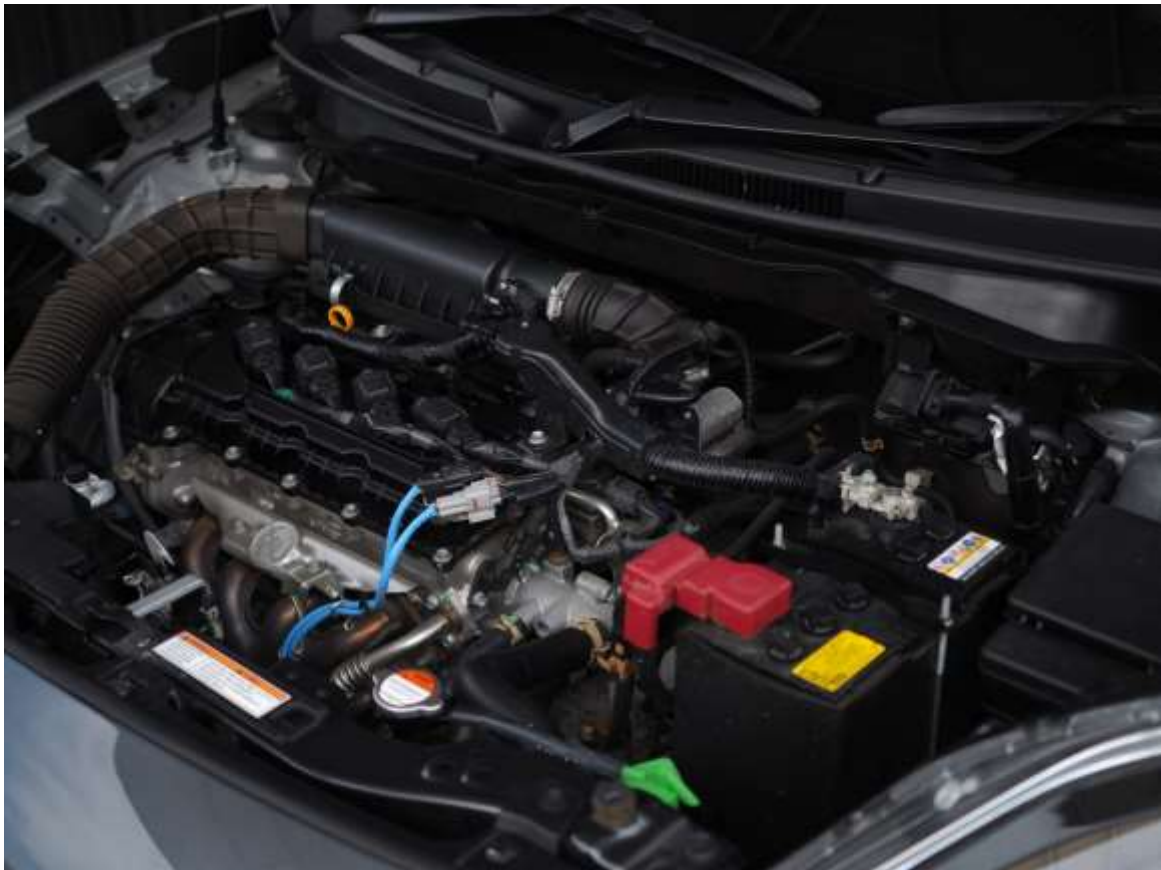
ภาพห้องเครื่อง - Engine Bay Visual Details:

การทดสอบ แบตเตอรี่	<b>Battery Test</b>		<b>Charging System Test at 2000 rpm</b>	
	Battery Test	Voltage	12.78 V	Voltage	13.87 V
		Rating	295 CCA	Status	Normal
		Current	326 CCA	<b>Start System Test</b>	
		Internal resistance	9.34 mΩ	Start Voltage	9.01 V
		State of Charge	98 %	Status	Normal
		State of Health	89 %	<b>Max. Load Test at 2000 rpm</b>	
		Status	Great	Max. Load	13.67 V
		Test Date	24.11.63	Voltage	
				Status	Normal
