เลขคำขอบริการ (Job No.) :: I021/0038-20

Nov 11, 2021

PROTON SAGA 1.3 Medium Line Sedan

Vehicle Inspection Report สรุปผลการตรวจสอบสภาพรถ (Inspection Summary)

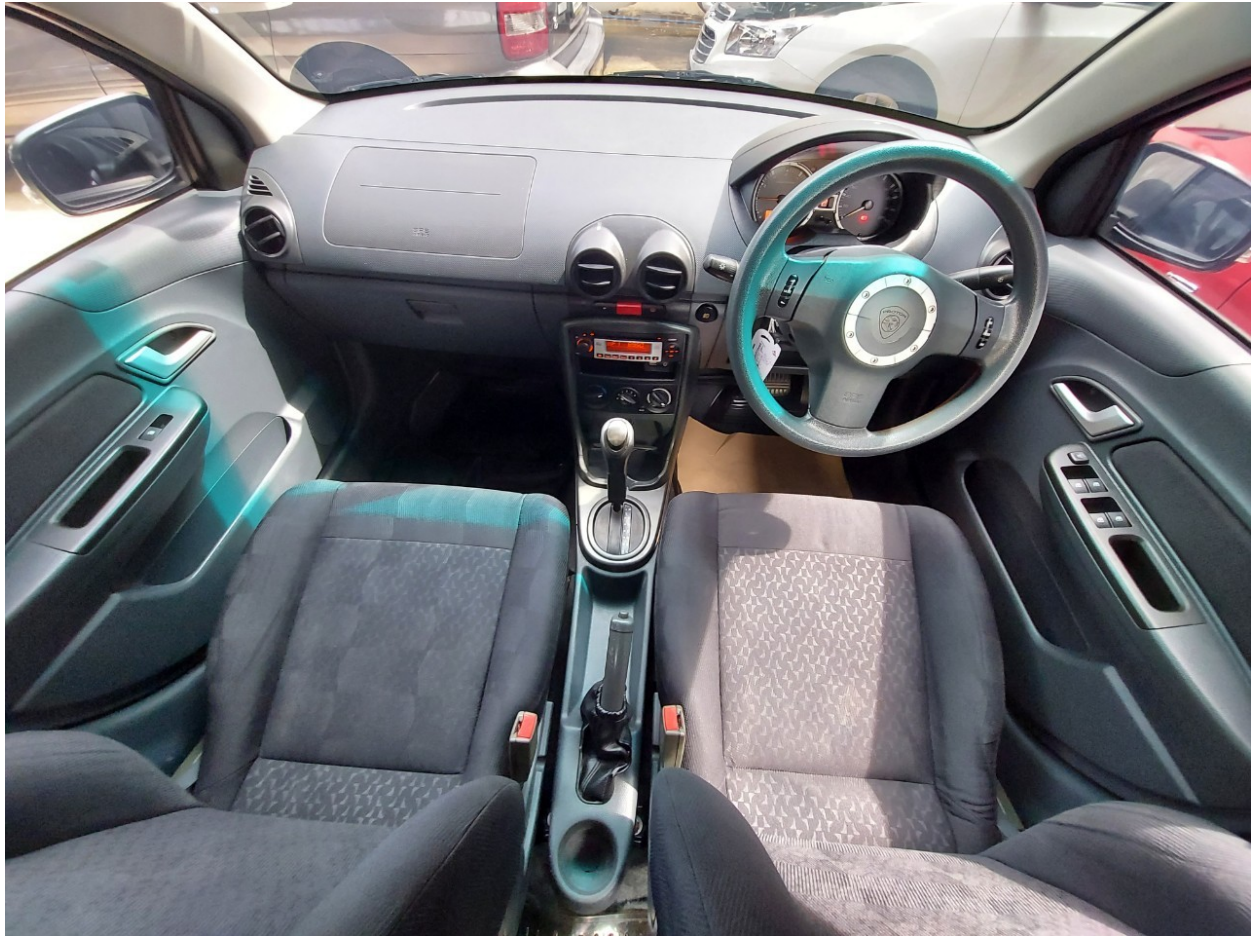
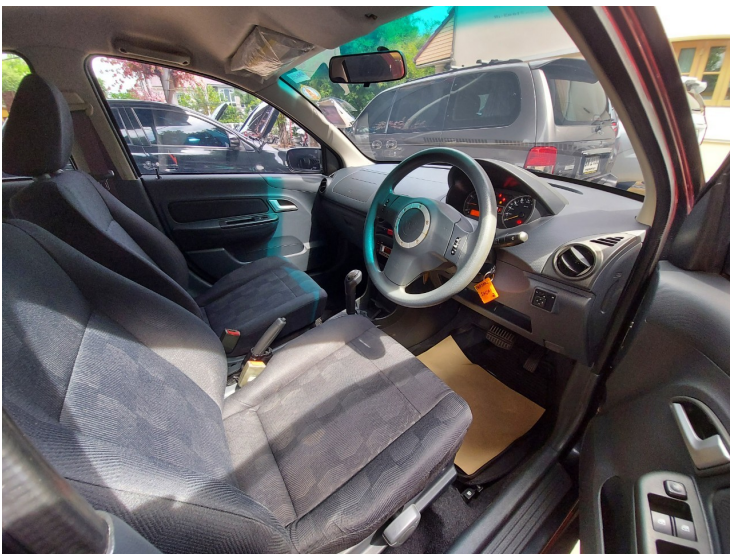
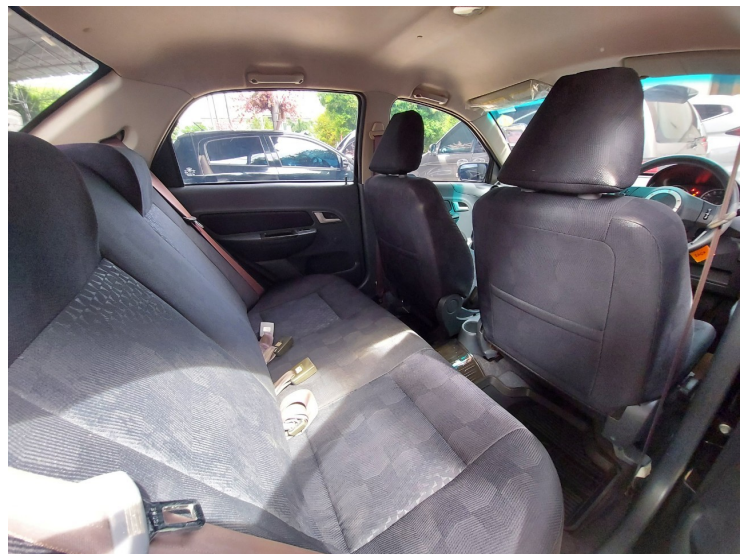
ภาพภายใน

รถสภาพดี โครงสร้างไม่เคยเกิดอุบัติเหตุ ไม่เคยจมน้ำและไฟไหม้

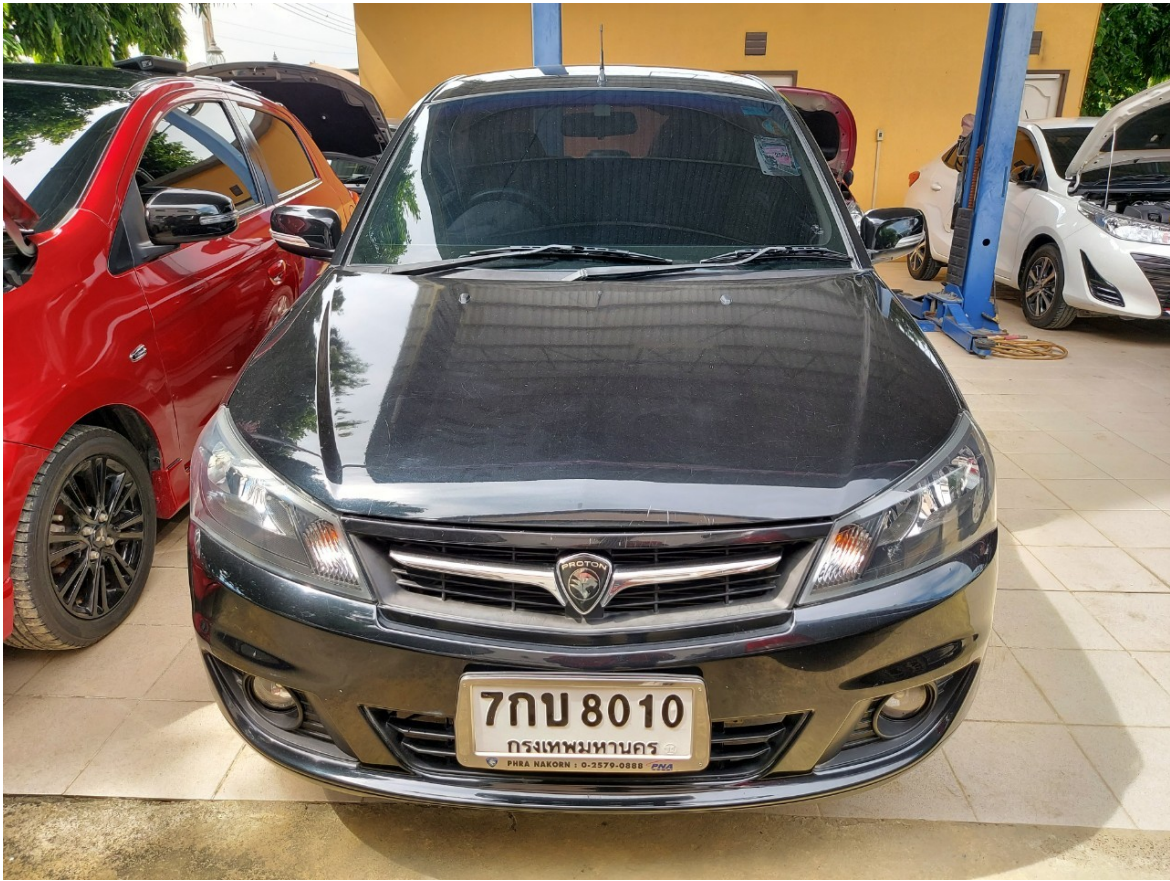
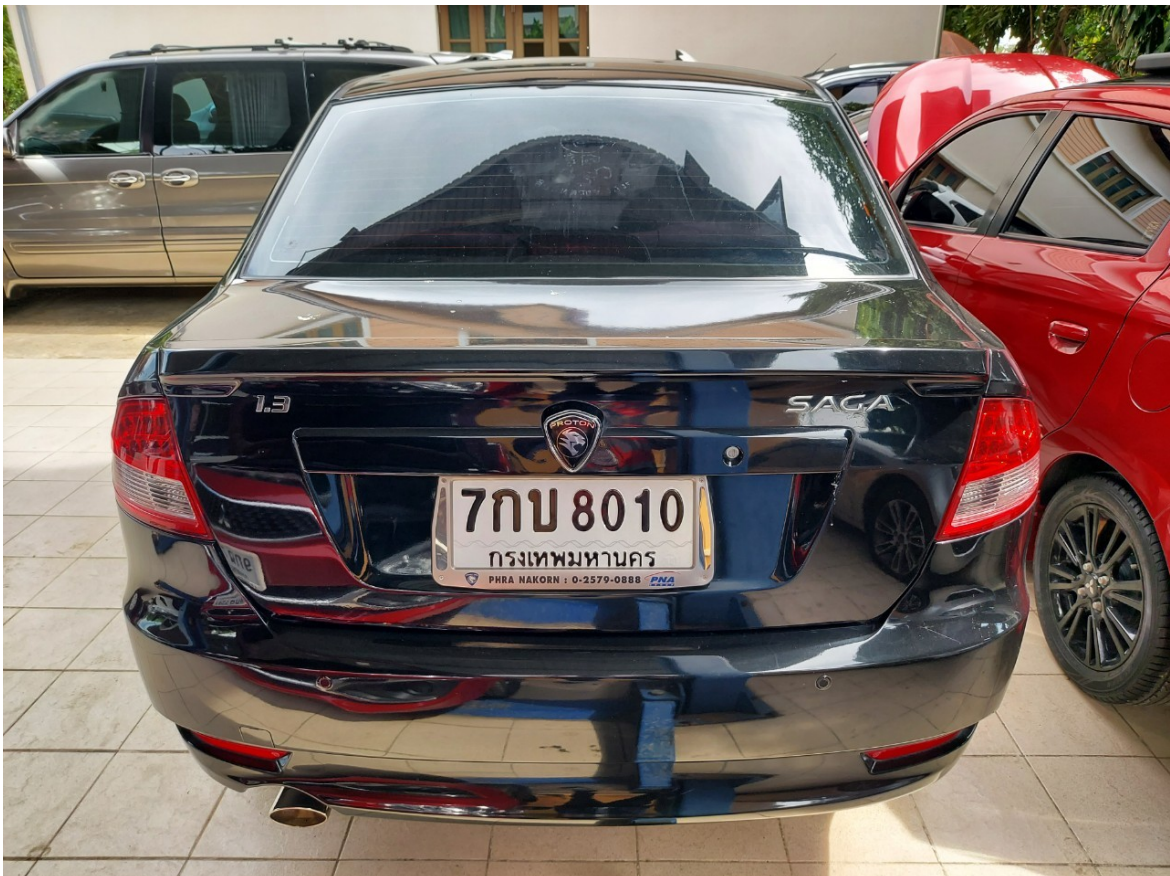
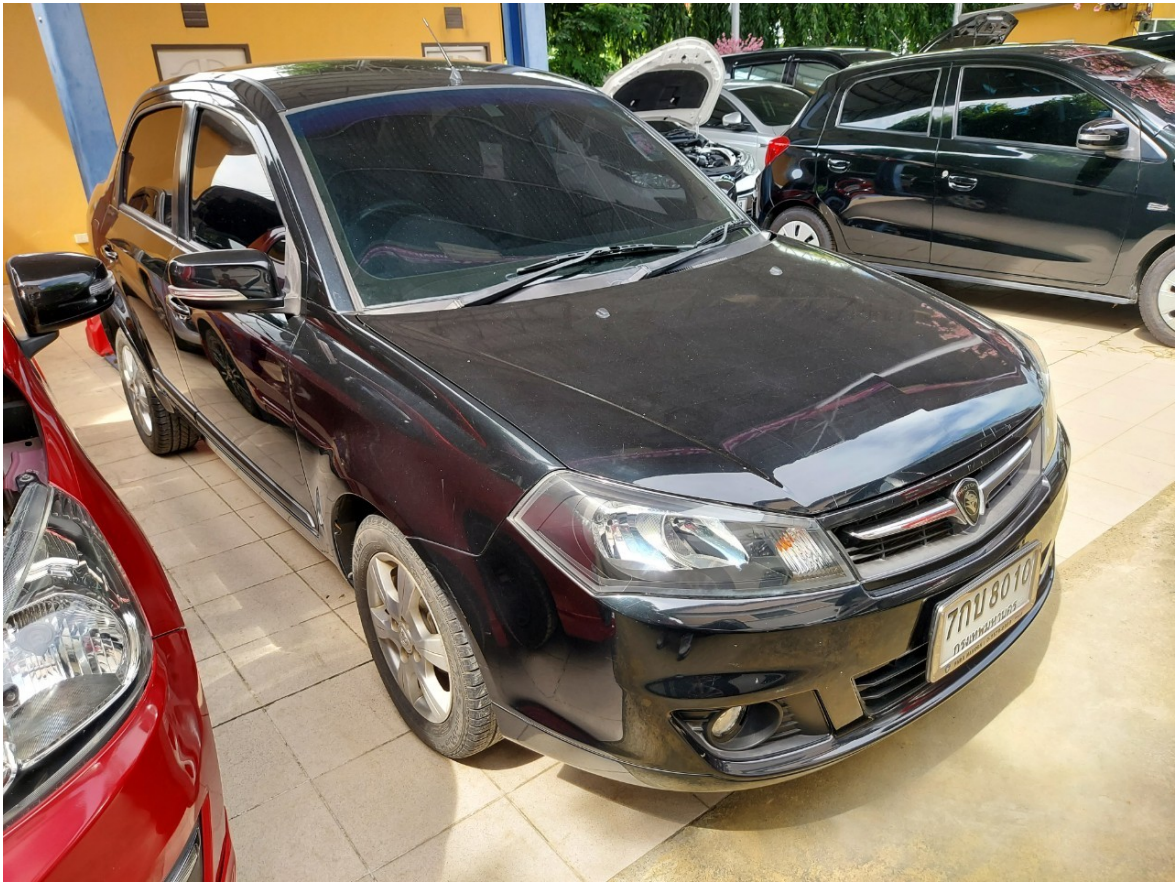
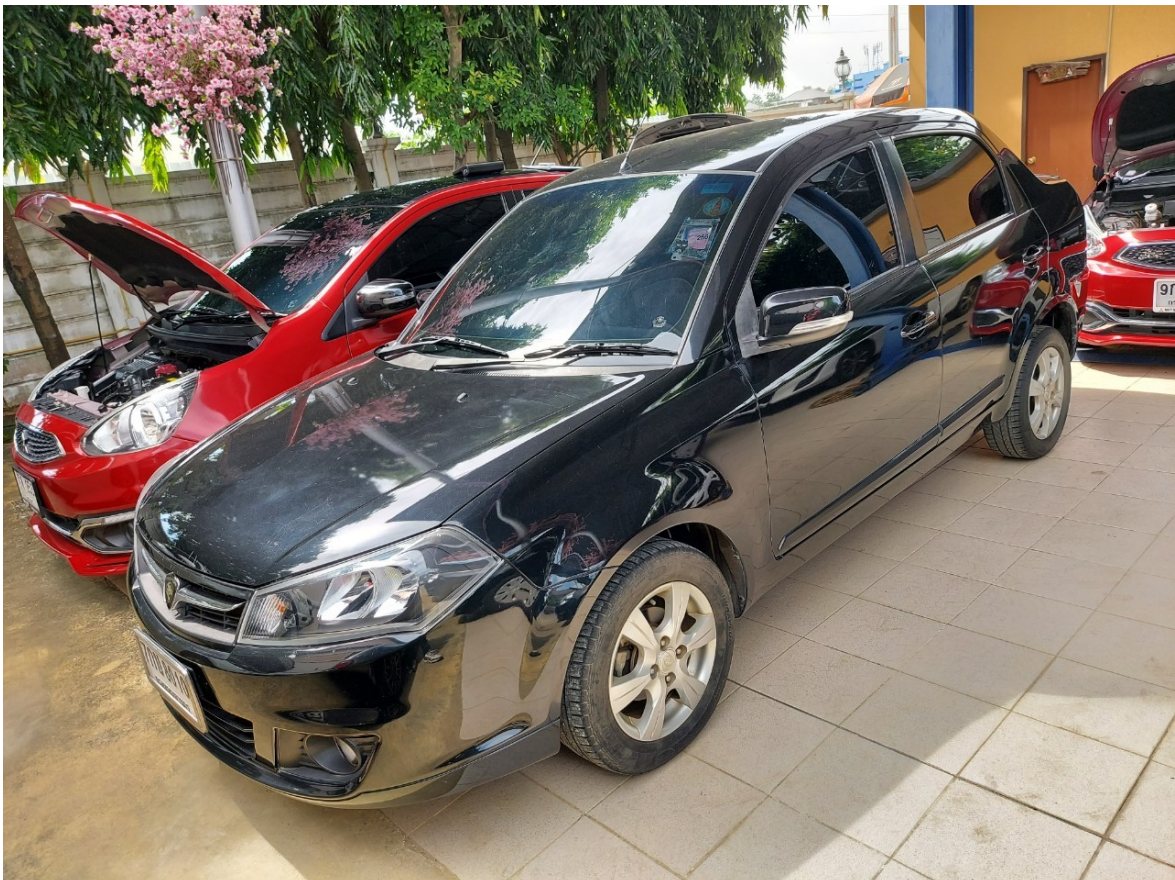
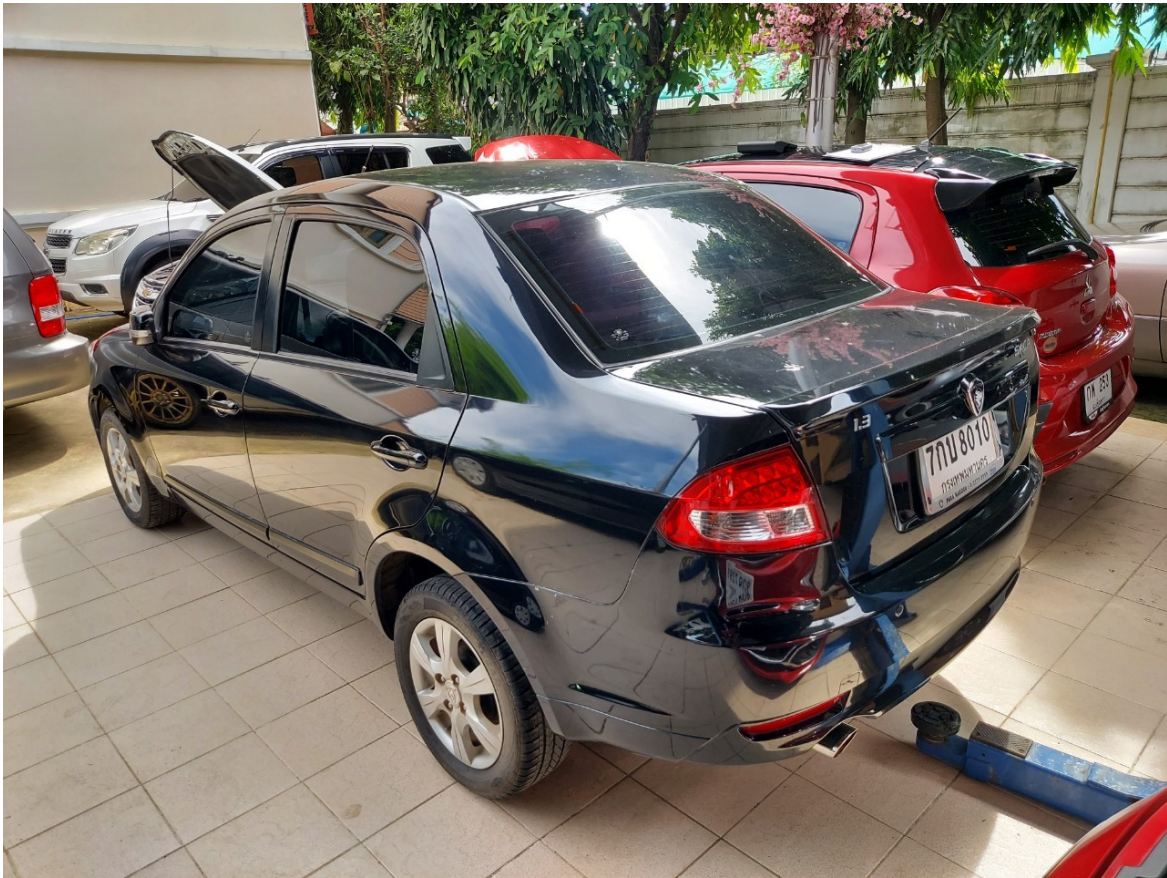
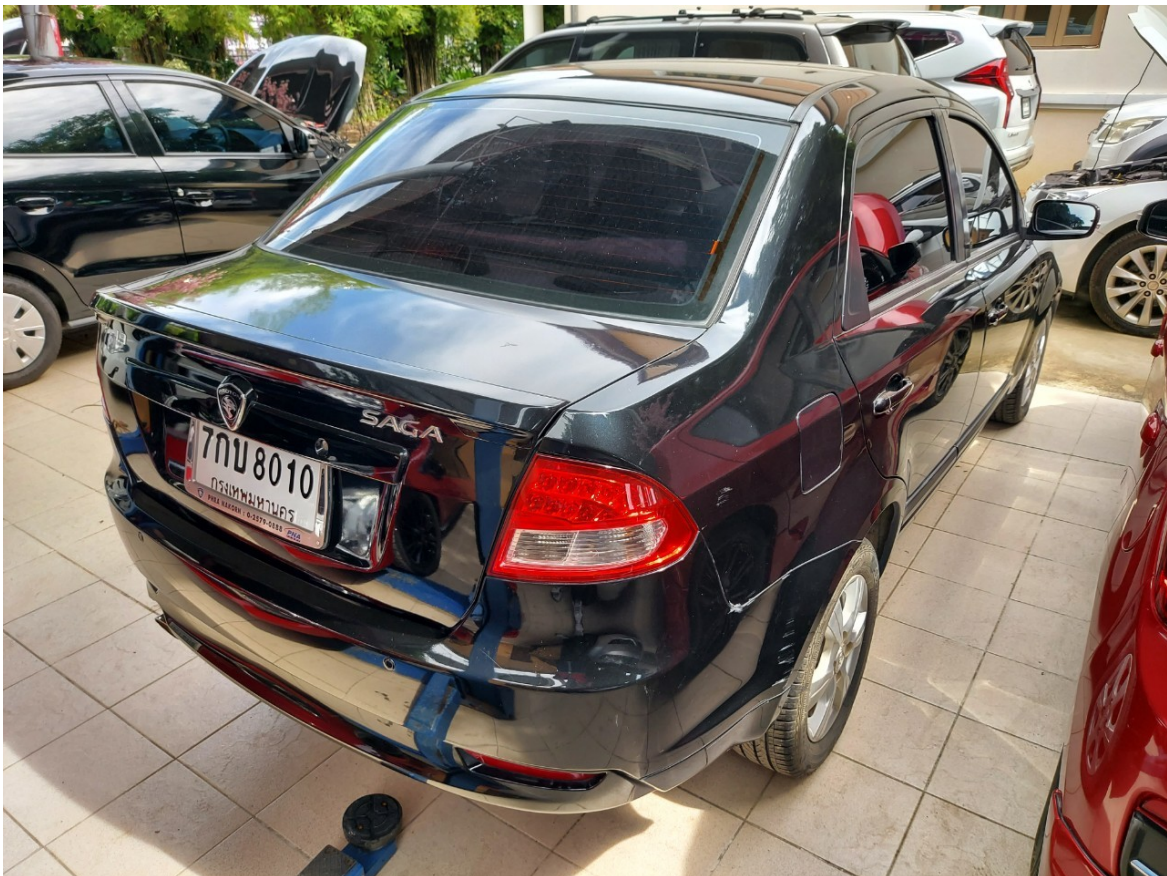
ภาพภายนอก

รถสภาพดี โครงสร้างไม่เคยเกิดอุบัติเหตุ ไม่เคยจมน้ำและไฟไหม้

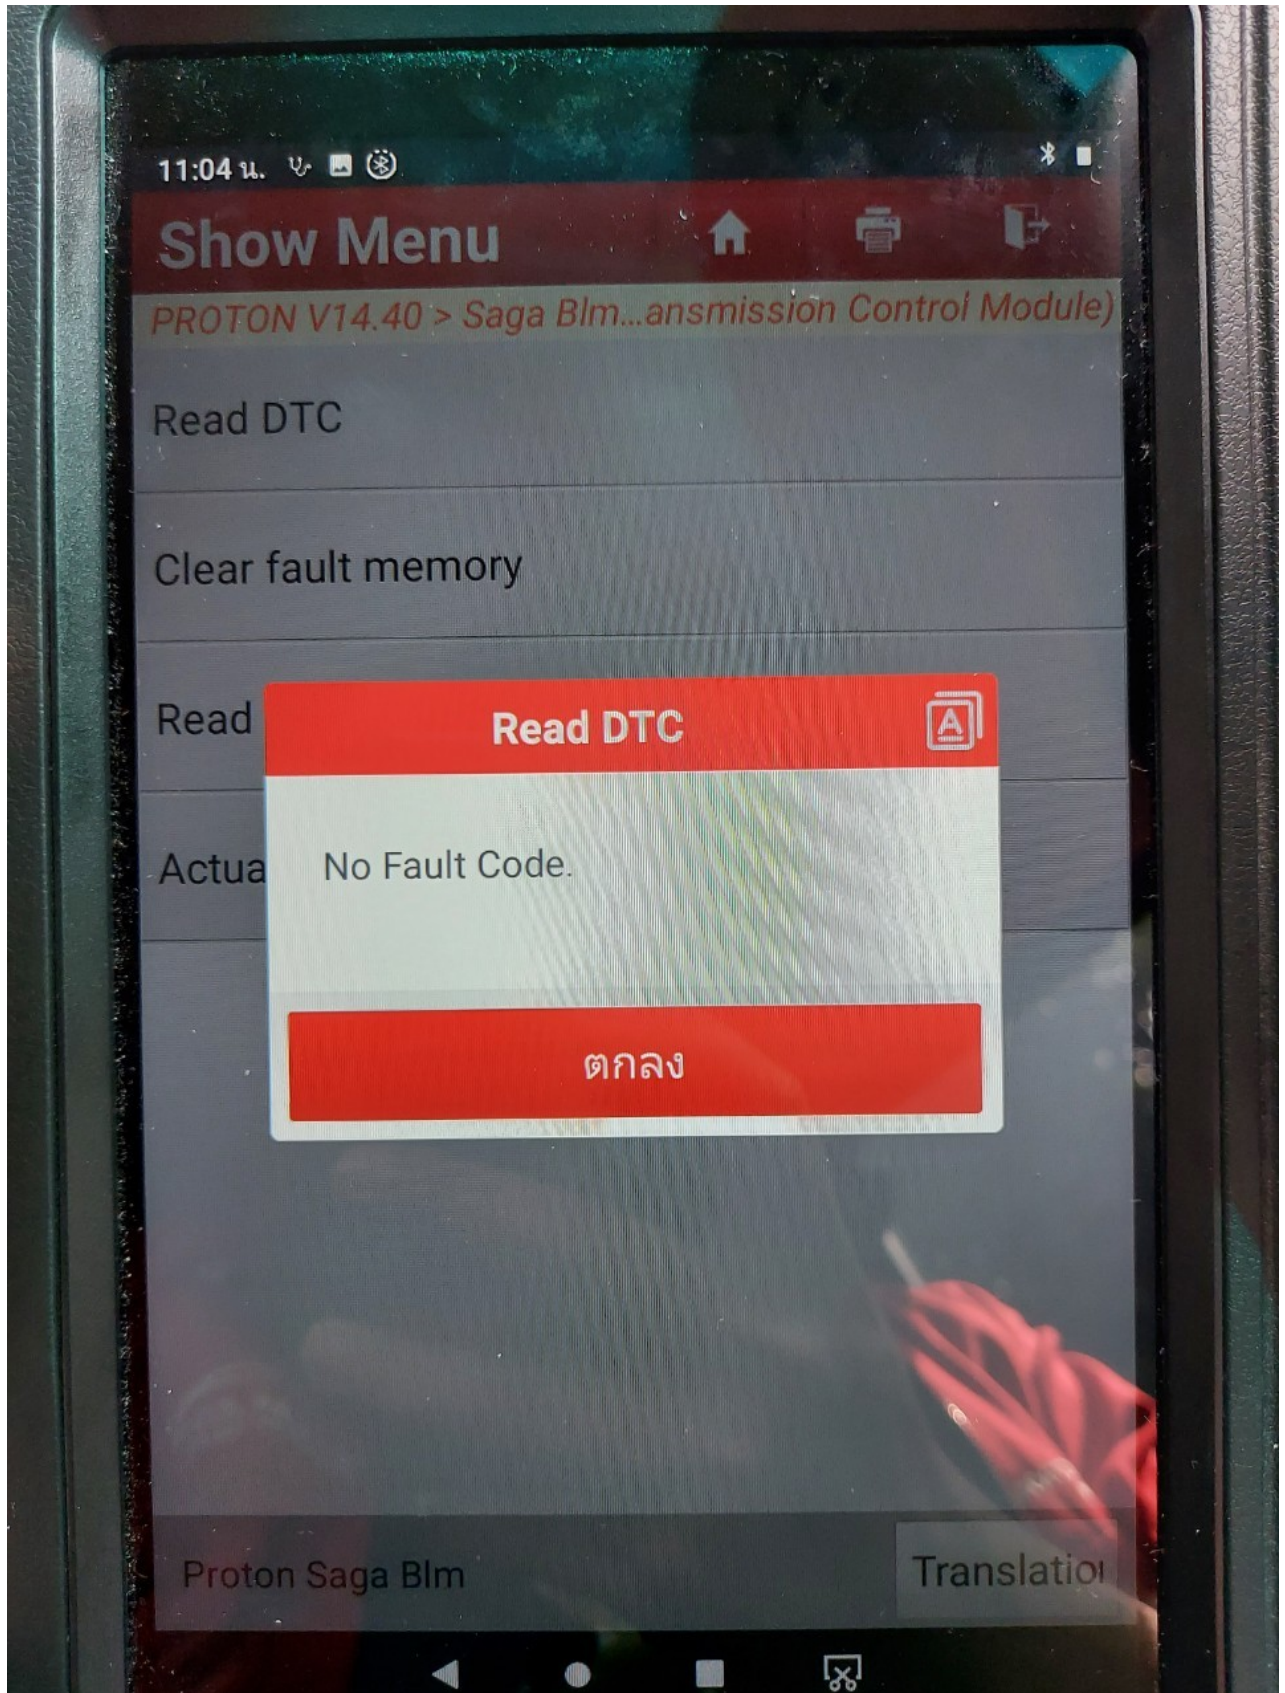
ภาพ OBD

รายการตรวจ 6 รายการ	สถานะ
1.1 ไม่เคยเกิดอุบัติเหตุรุนแรงจนทำให้โครงสร้างรถมีปัญหาความปลอดภัย No Evidence of Major or Hail Damage	ดี (Good)
1.2 ไม่มีการตัดต่อ ตัดแปลง คัชชี และ โครงสร้างรถ No chassis and cab structure modified	ดี (Good)
1.3 ไม่เคยประสบภัยจมน้ำ No Evidence of Flood	ดี (Good)
1.4 ไม่เคยประสบภัยอัคคีภัย No Evidence of Fire	ดี (Good)
1.5 การวินิจฉัยผ่านทาง OBD On-Board Diagnostics (OBD)	ดี (Good)
1.6 สภาพรถโดยรวม Overall Appearance	ดี (Good)
