# Vehicle Inspection Report

## สรุปผลการตรวจสอบ (Inspection Summary)

| ยี่ห้อ/รุ่น (Make/Model): MITSUBISHI TRITON | วันที่ตรวจสอบรถยนต์ (Date of Inspection): 07.03.61 |
| เลขตัวถัง (VIN): MMTCNKA40AD010795 | เลขคำขอบริการ (Job No.) : I018/027-048 |

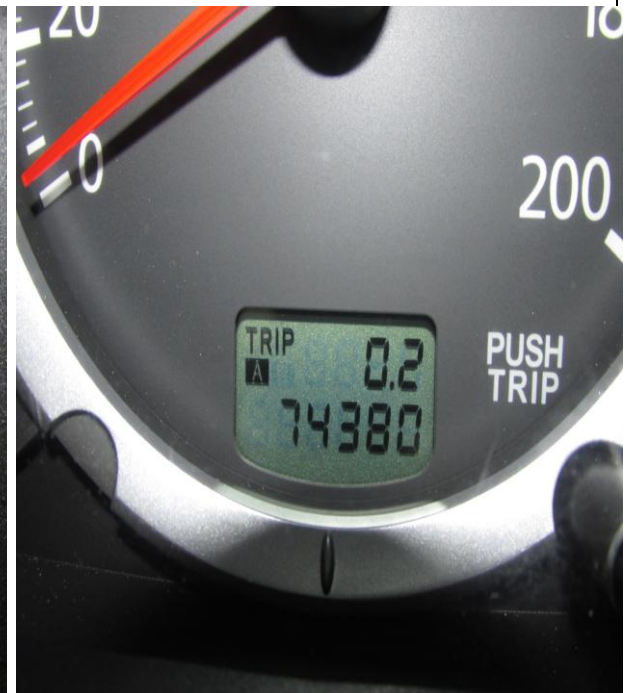
รูปเลขไมล์ (Mileage Picture):

| เลขไมล์ (Mileage): 74380 | |

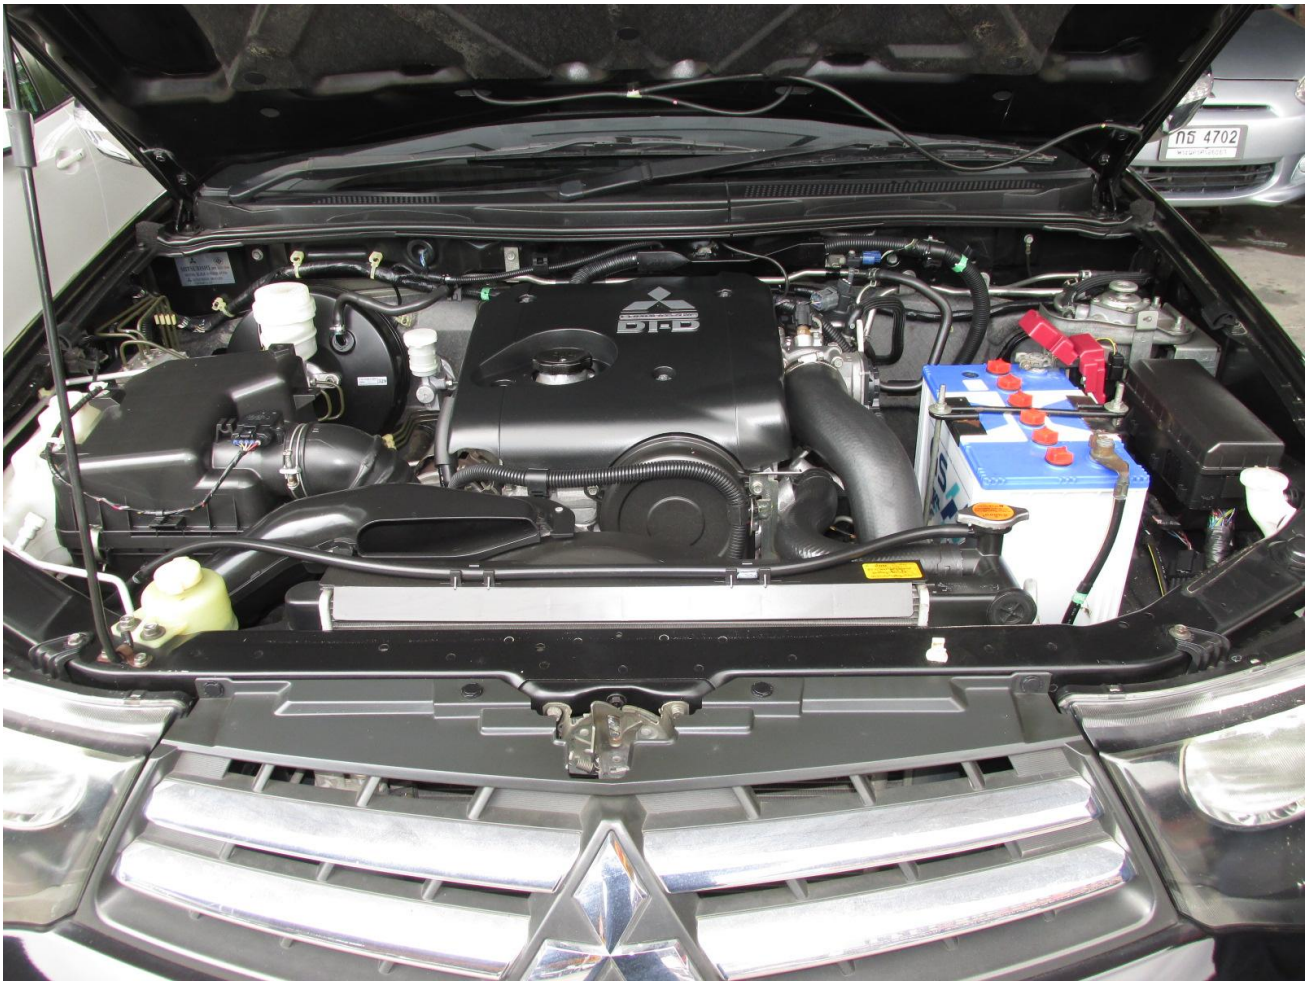
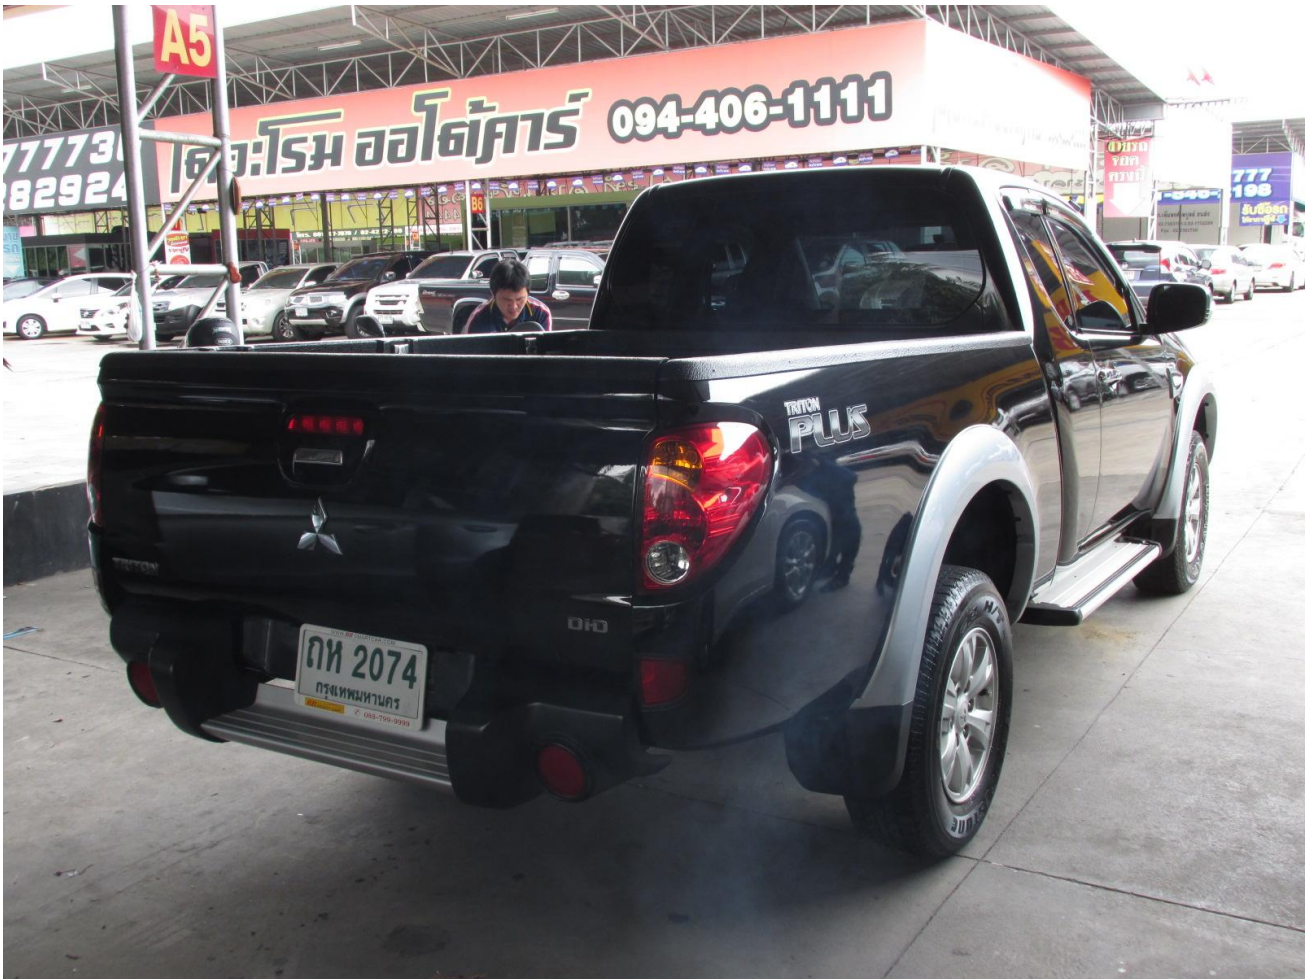
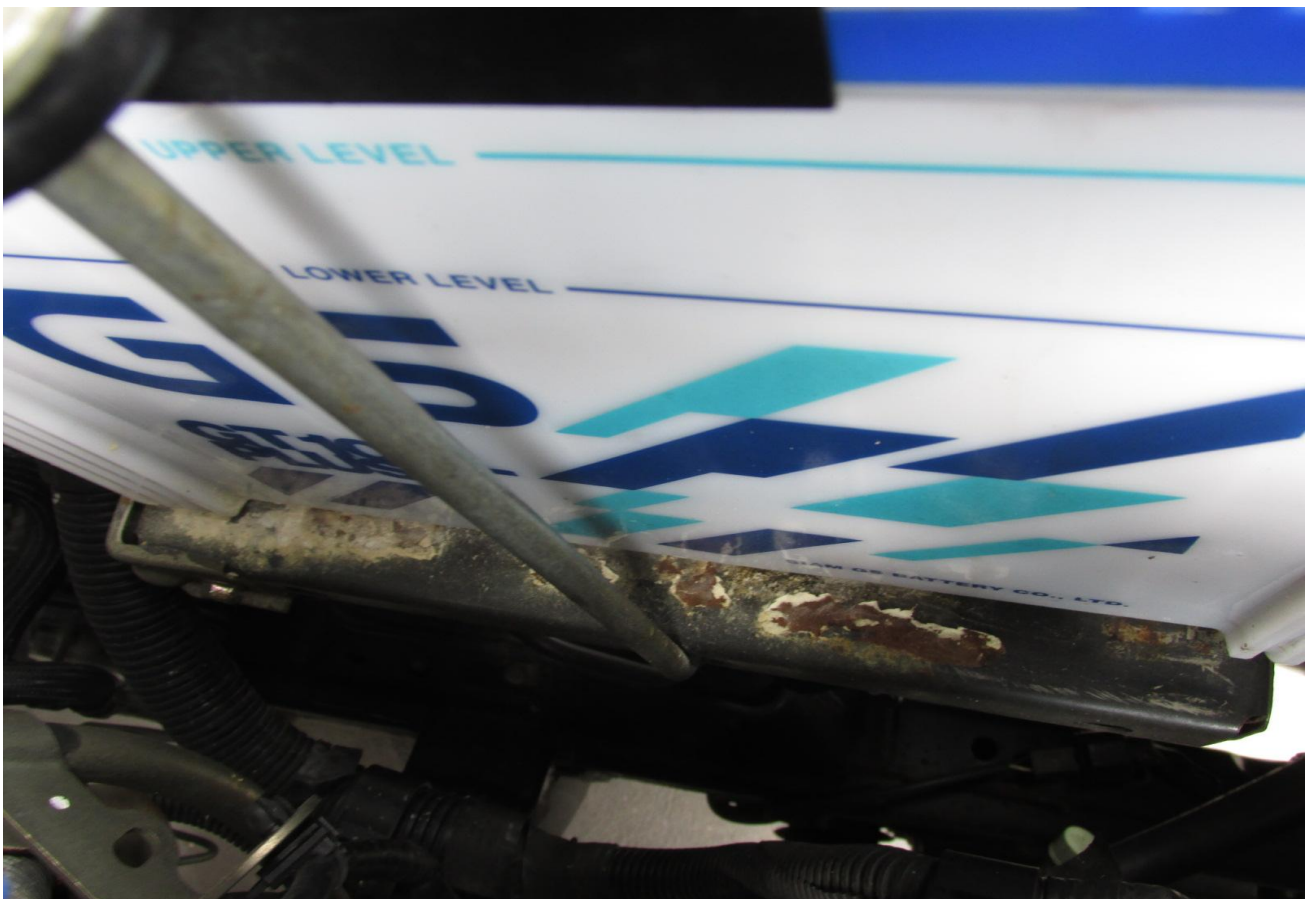
ภาพห้องเครื่อง - Engine Bay Visual Details

| | ควันไม่ขาว ควันไม่ดำ<br>No white or black smoke | มีควันขาว |

| <div><div></div><div>X</div><div></div><div></div></div> | <div>แบตเตอรี่ไม่รั่ว และ ชุดยึด ไม่มีสนิม</div> <div>No any leak on battery and no corrosion on battery support bracket</div> | ฐานรองแบตเตอรี่ เป็นสนิม | | | |
| | | Status | Replace | Max. Load Voltage | 14.33 V |

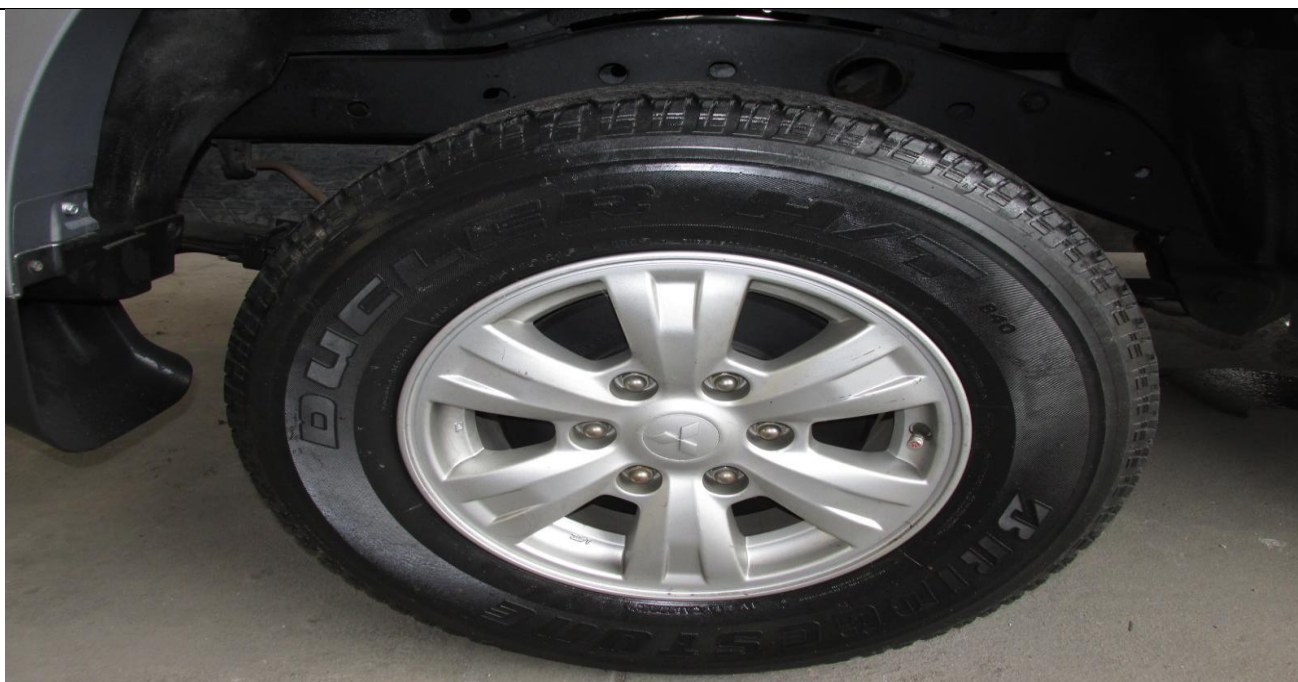
ภาพโดยรวมของยาง ล้อ และ เบรค - Tyres, Wheels & Brakes Visual Details:

| | สภาพยางรถยนต์, เดือน/ปี ผลิต<br>Tyres Appearance, Year | ปียางผลิต 3311 ยางสภาพพอใช้ ควรเปลี่ยนยางใหม่ |
| | จานเบรค<br>Brake Discs (Front/Rear) | ควรเจียจานเบรคครั้งต่อไปที่เปลี่ยนผ้าเบรค |

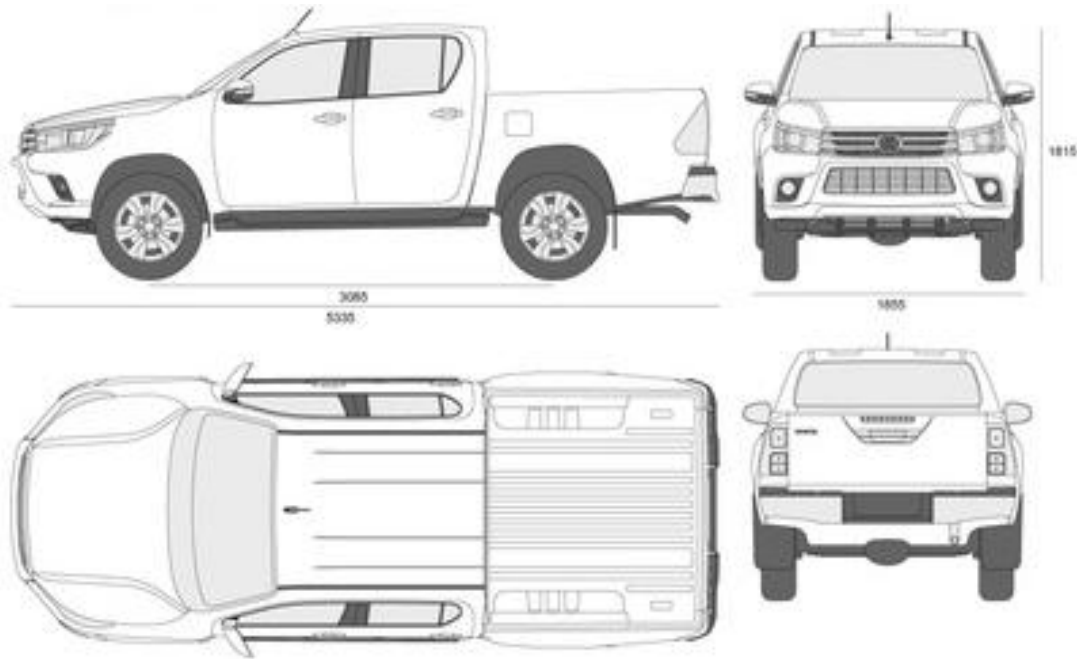
ความหนาสีรถกระบะ (ตอนเดียว, แค็บ และ 4 ประตู) - Paint Thickness on Pickup (Single Cab, Extend Cab and Double Cab):

| ชิ้นส่วนยานยนต์ | ความหนาสี Paint Thickness (µm) | | | |
|---|---|---|---|---|
| Front Door (RH) | 275 | 186 | 199 | 220 |

| ชิ้นส่วนยานยนต์ | ความหนาสี Paint Thickness (µm) | | | |
|---|---|---|---|---|
| Boot/Tail Gate | 372 | 471 | 365 | 403 |
