เลขคำขอบริการ (Job No.) :: I022/0002-6

Jan 10, 2022

HONDA JAZZ S 1.5

Vehicle Inspection Report สรุปผลการตรวจสภาพรถ (Inspection Summary)

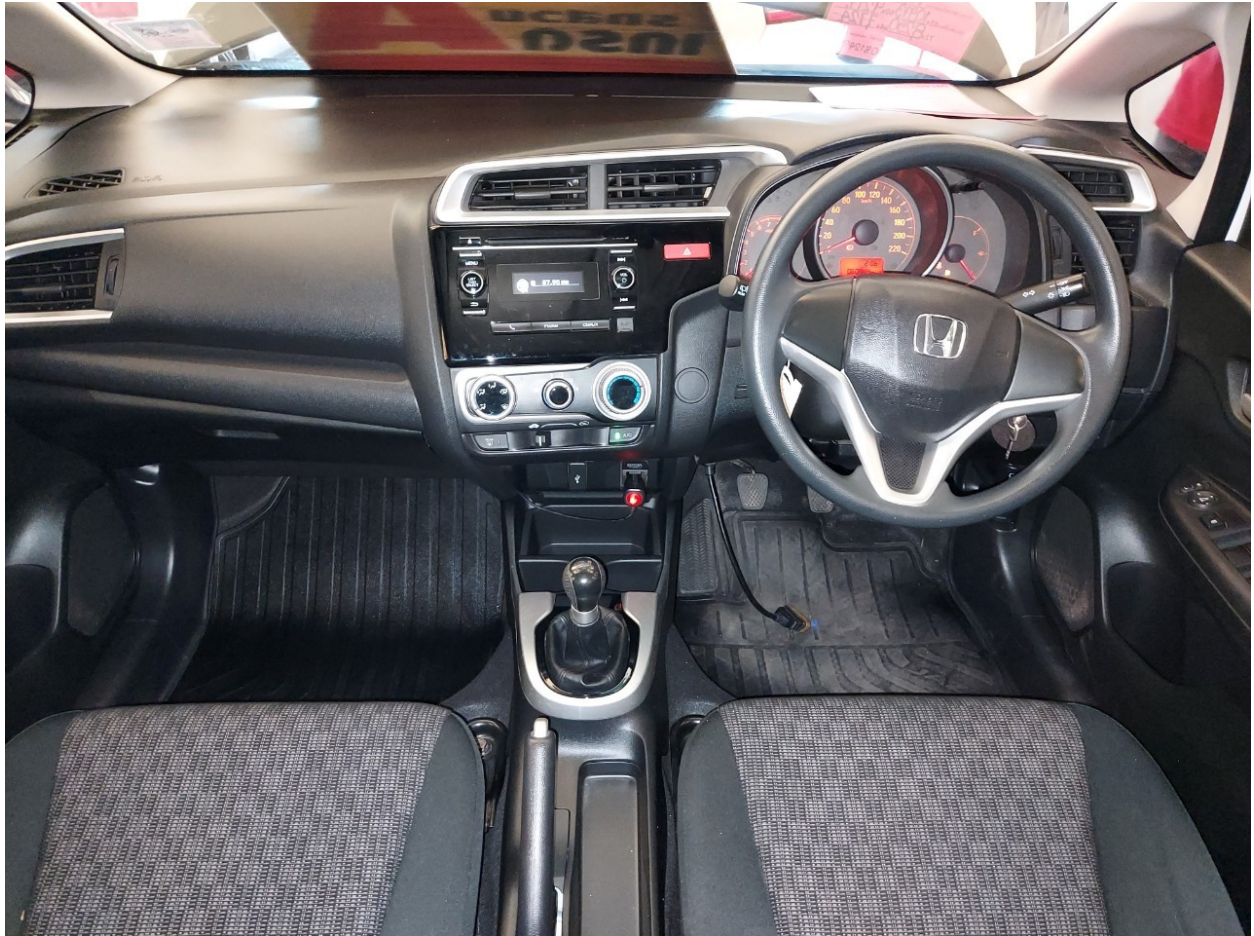
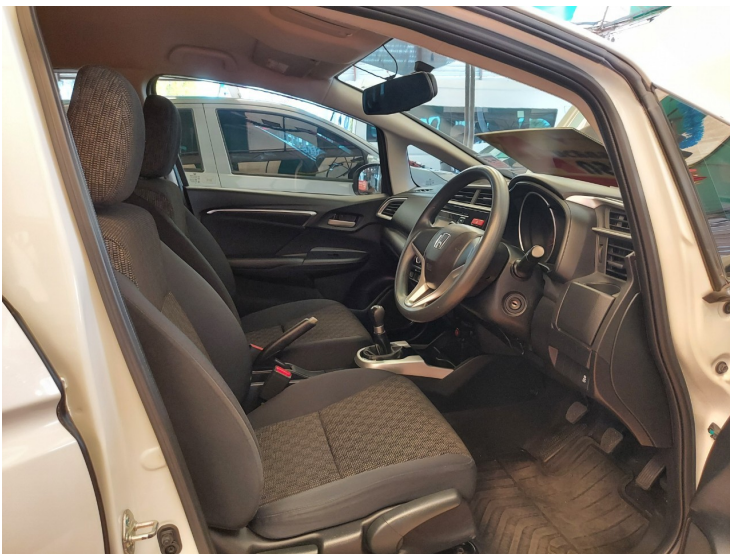
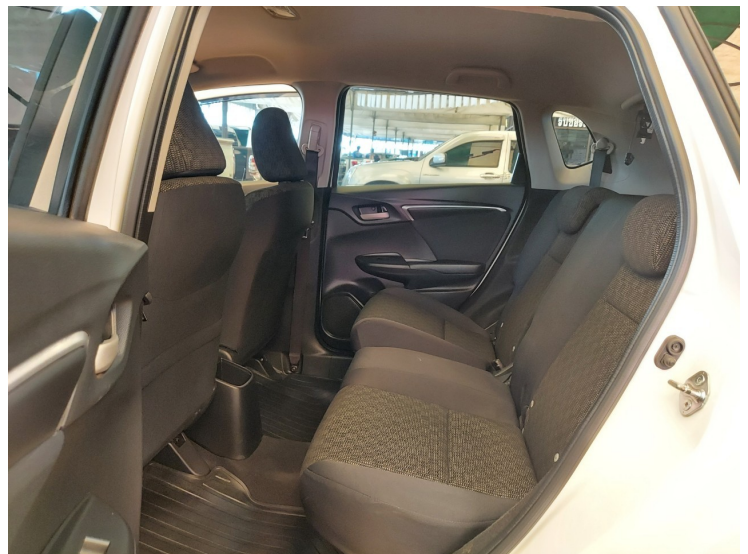
ภาพภายใน

รถสภาพดี โครงสร้างไม่เคยมีอุบัติเหตุ ไม่เคยจมน้ำและไฟไหม้

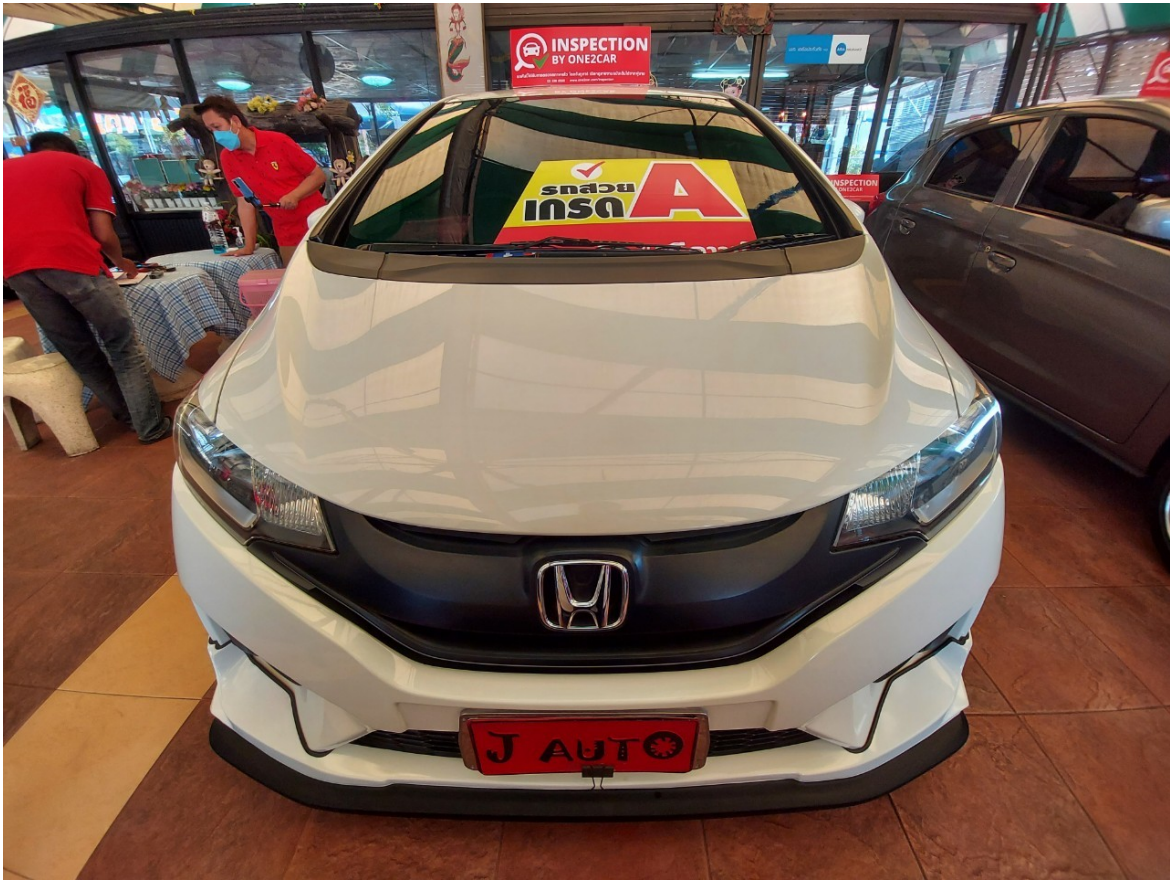
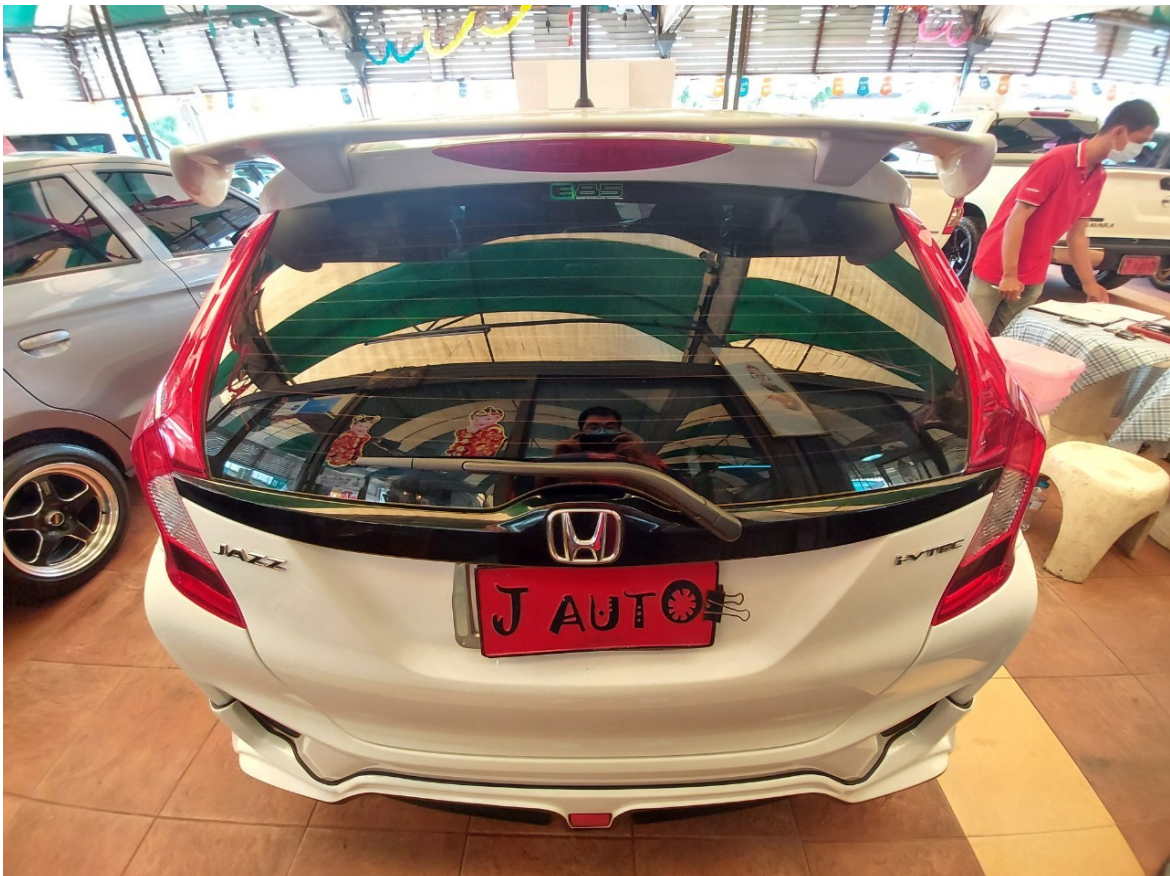
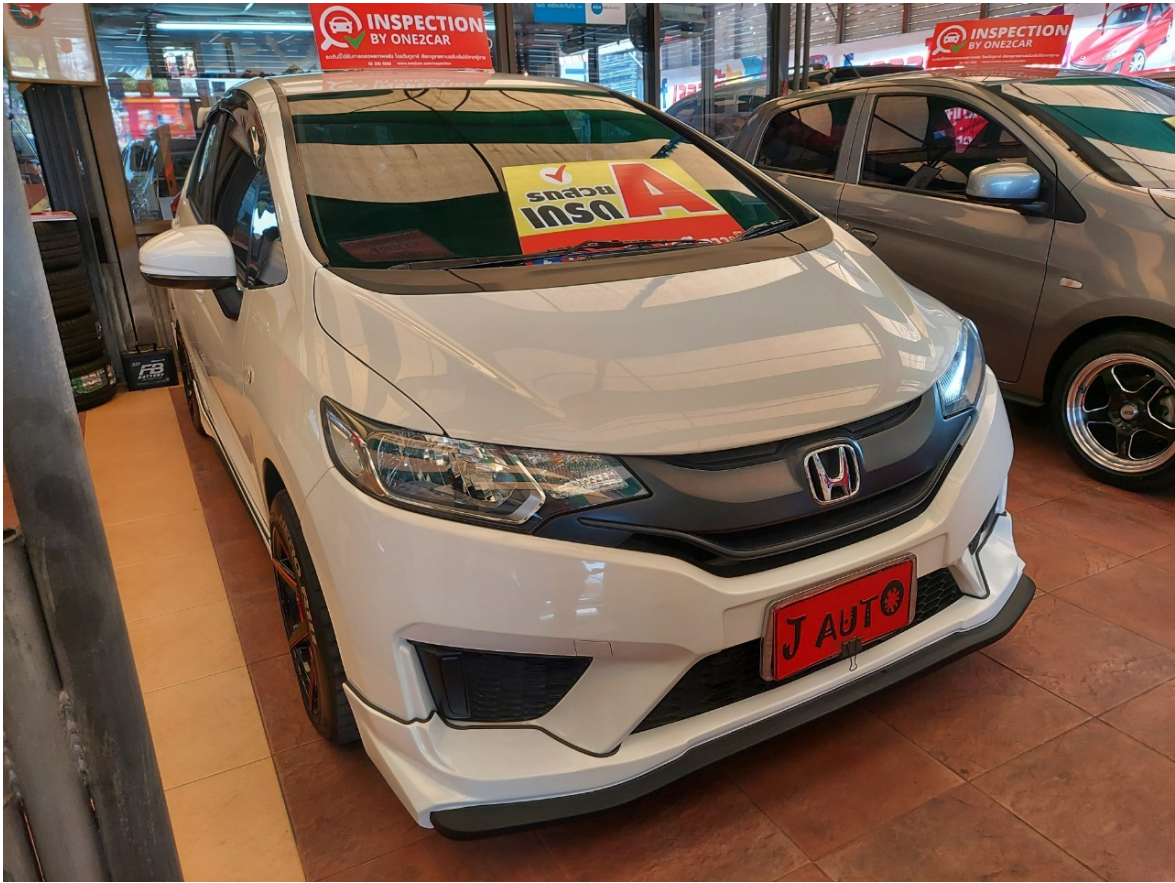
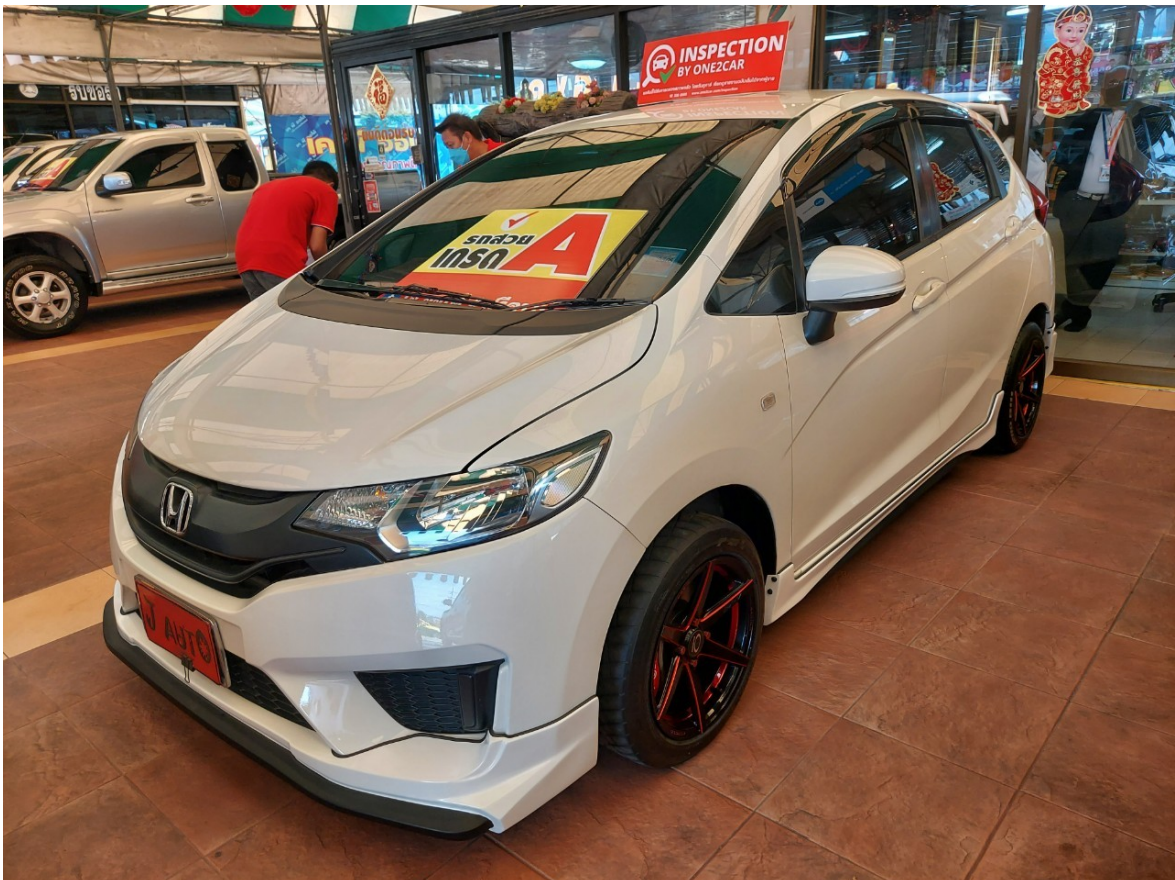
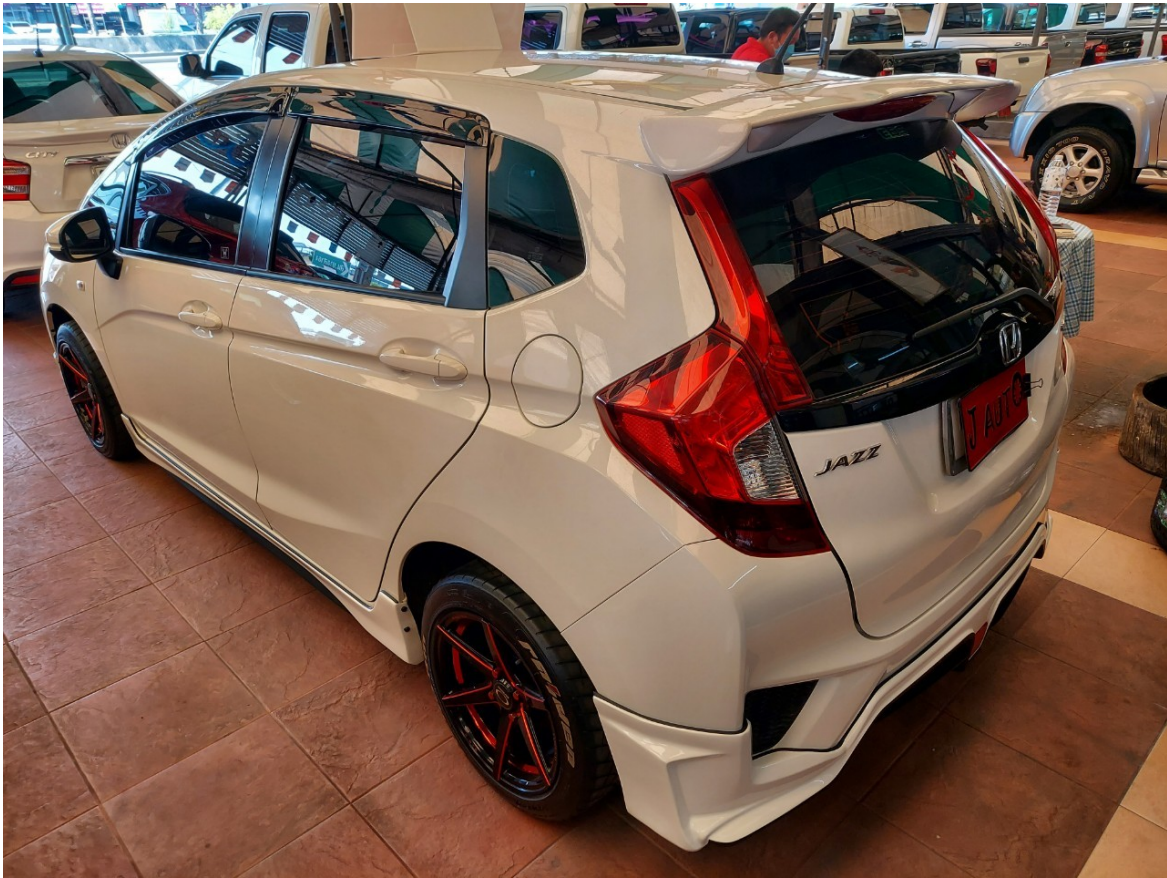
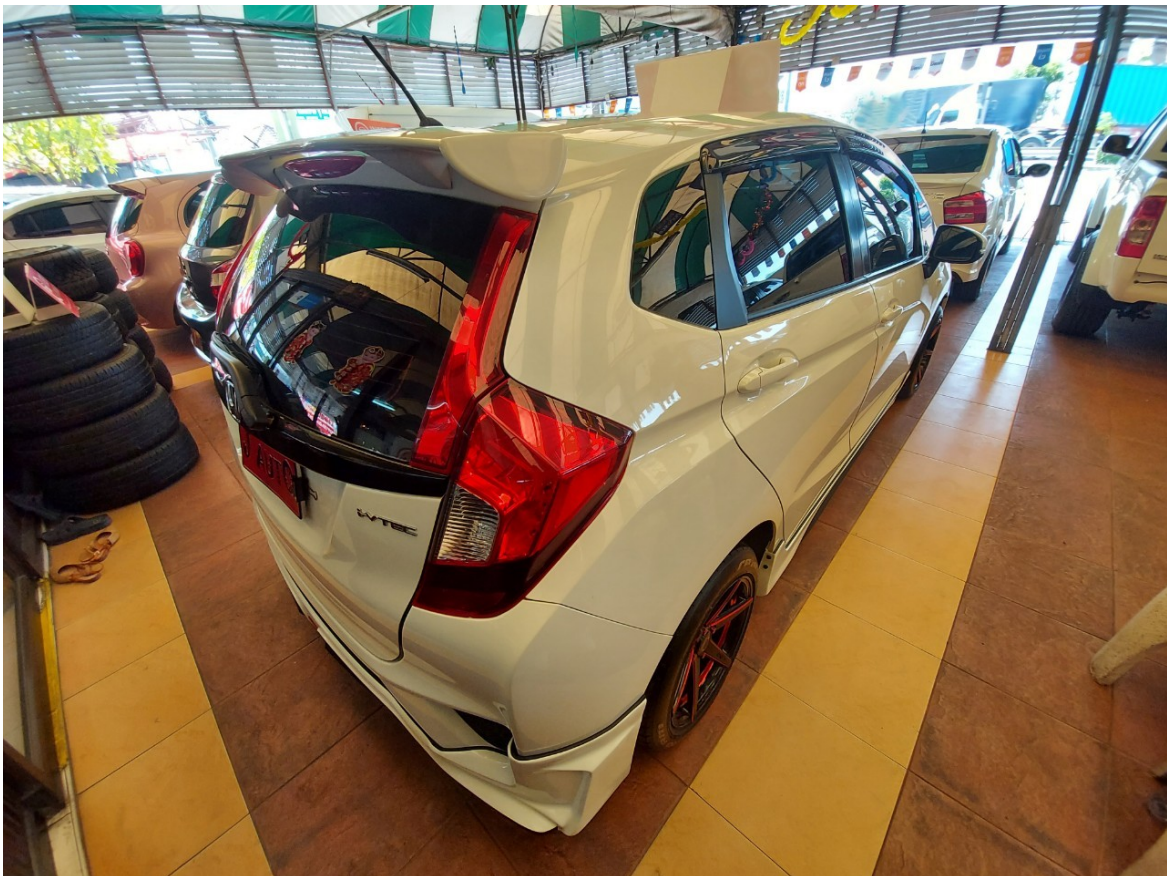
ภาพภายนอก

รถสภาพดี โครงสร้างไม่เคยมีอุบัติเหตุ ไม่เคยจมน้ำและไฟไหม้
