Vehicle Inspection Report

สรุปผลการตรวจสอบ (Inspection Summary)

ยี่ห้อ/รุ่น (Make/Model): BMW 730Ld	วันที่ตรวจสอบรถยนต์ (Date of Inspection): 14.3.61
เลขตัวถัง (VIN): MMFKM45080C320509	เลขคำขอบริการ (Job No.): I017/072-058
เลขเครื่องยนต์ (Engine No.): 24107113	Vehicle Picture:

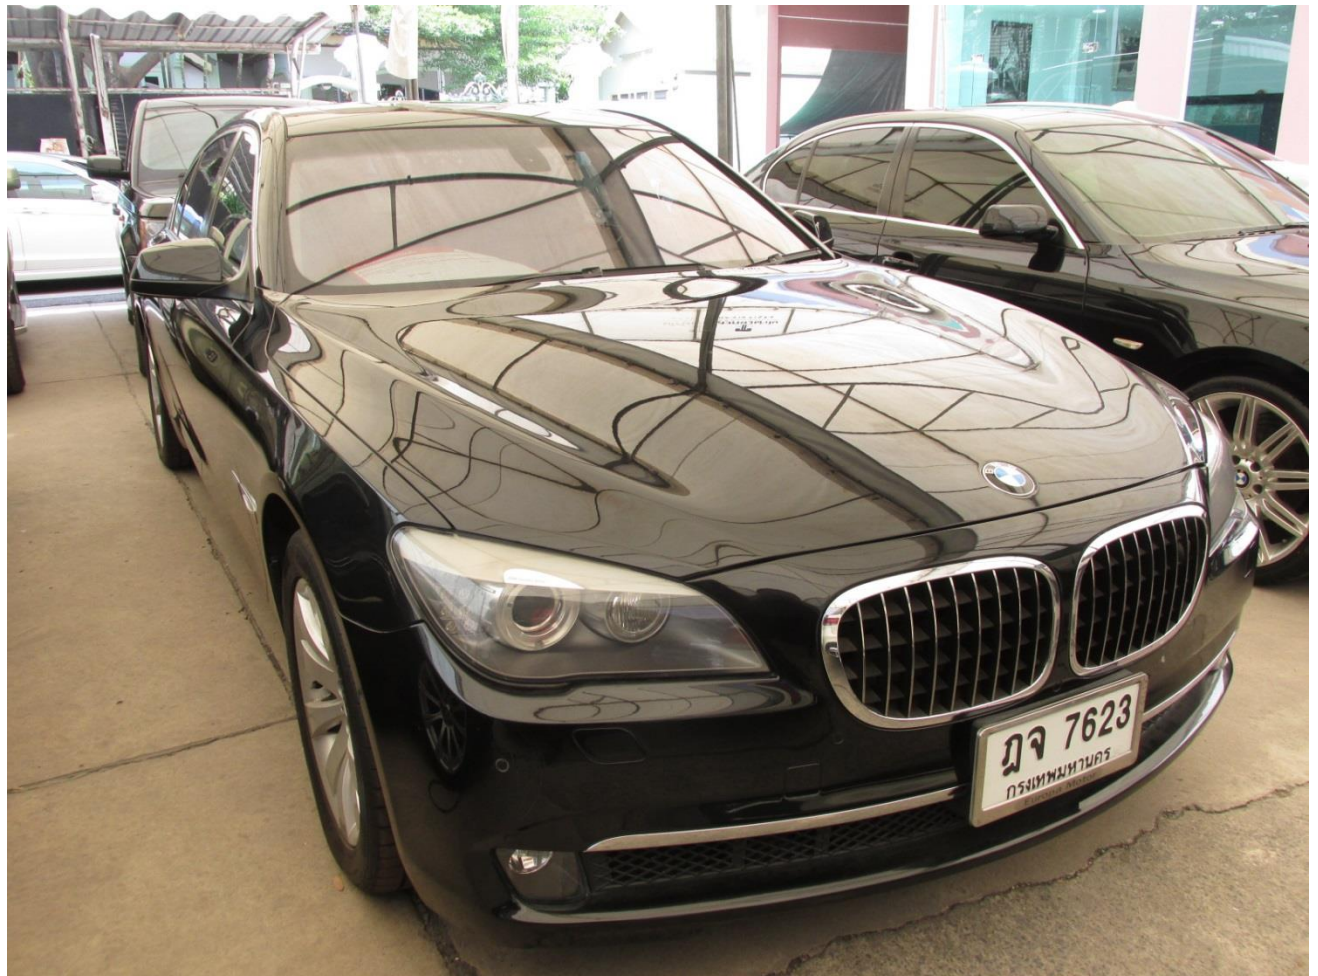
ภาพภายนอก - Exterior Visual Details:

กันชนหน้า Front Bumper	มีรอยครูด

กันชนหลัง Rear Bumper	มีรอยครูด

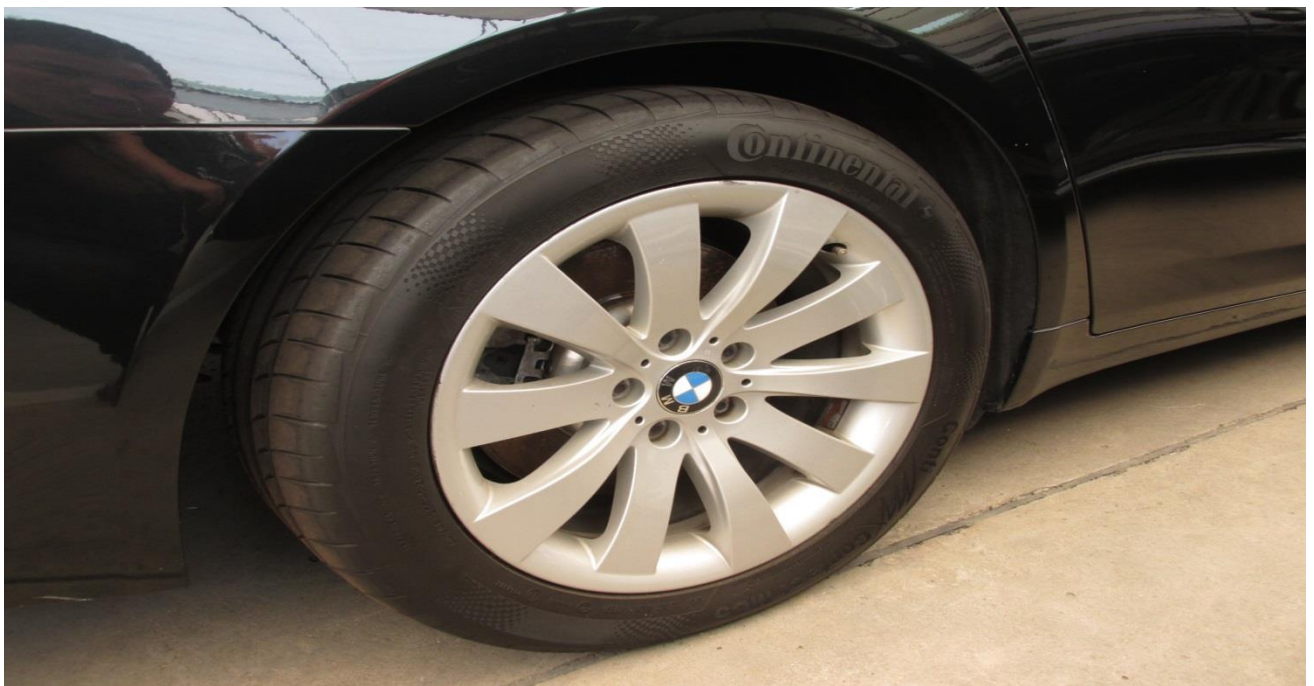
ภาพโดยรวมของยาง ล้อ และ เบรค - Tyres, Wheels & Brakes Visual Details:

สภาพยางรถยนต์, เดือน/ปี ผลิต Tyres Appearance, Year	ปียางผลิต 0717 ยางสภาพดี
 	สภาพล้อรถ Wheel Rims Appearance	สภาพดีตามอายุการใช้งาน
 	ยางอะไหล่ และล้อ Spare Tyre & Rim	N/A
 	ก้ามเบรค และท่อน้ำมัน Brake Hose Callipers & Pipes	สภาพปกติไม่พบการรั่วซึม
 	ผ้าเบรค (หน้า/หลัง) Brake Pads (Front/Rear)	สภาพดีตามอายุการใช้งาน
 	จานเบรค Brake Discs (Front/Rear)	ควรเจียจานเบรคครั้งต่อไปที่เปลี่ยนผ้าเบรค
 	ดรัมเบรคล้อหลัง Brakes and Drums any No Leakage	N/A
 	การทำงานของเบรคมือ Park Brake function	ระบบการทำงานปกติ
