1022/0228-6

Toyota Corolla Altis 1.8 G

Feb 21, 2024

Vehicle Inspection Report

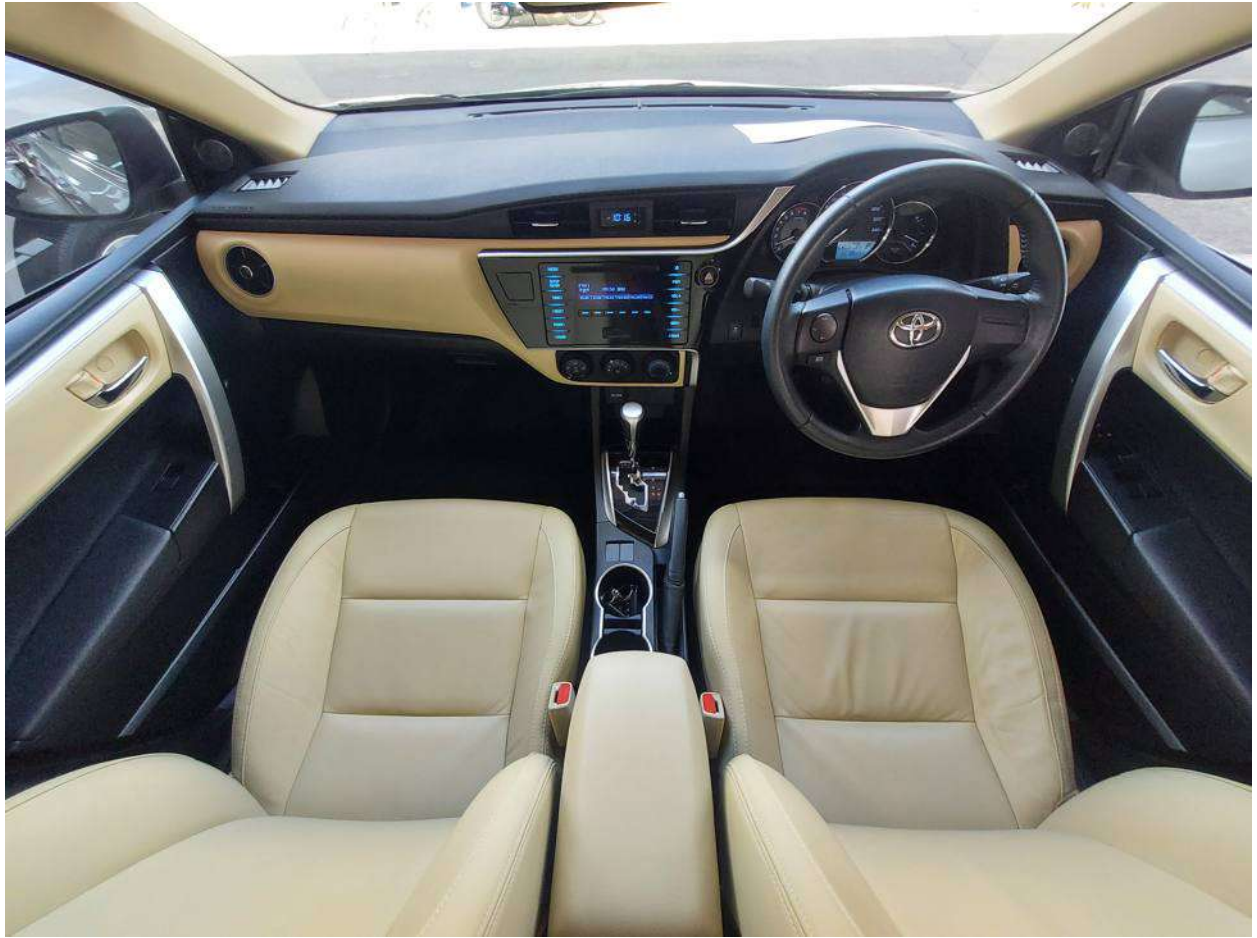
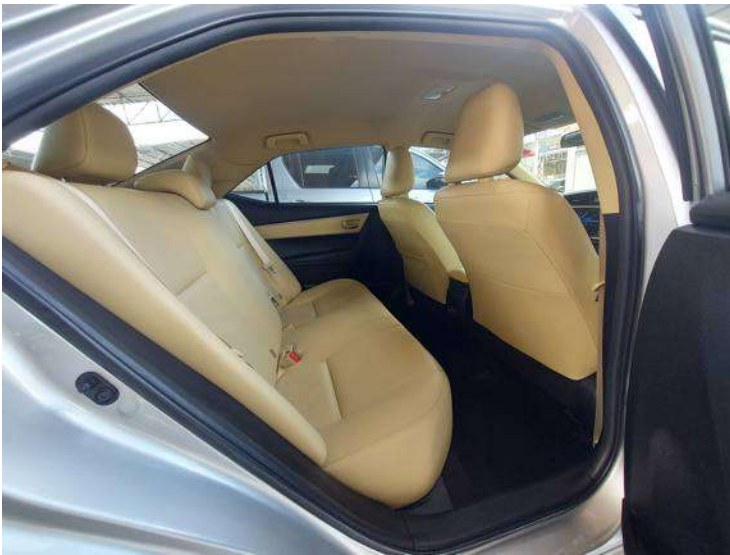
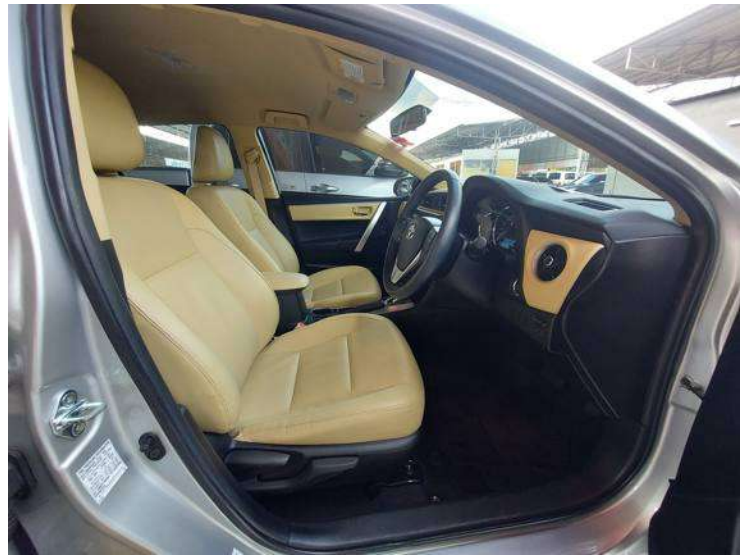
ภาพภายใน

รายการตรวจ 4 รายการ	สถานะ
2.1 สภาพที่นั่ง Seat Appearance	ดี (Good)
2.2 การทำงาน การปรับ และการล็อกเบาะ Seat Adjust functional	ดี (Good)
2.3 สภาพรางไต่เบาะ Seat slide adjust rail	ดี (Good)
2.4 เข็มขัดนิรภัย Seat Belts	ดี (Good)
