1023/0231-112

Ford Ranger 2.0 DOUBLE CAB Hi-Rider WildTrak

Vehicle Inspection Report

สรุปผลการตรวจสภาพรถ (Inspection Summary)

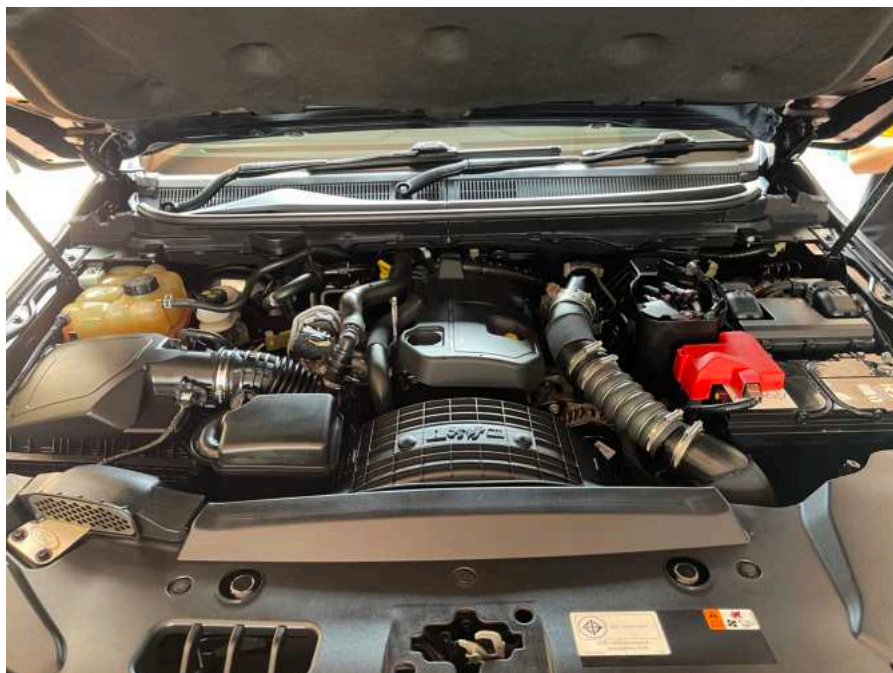
ภาพห้องเครื่อง

Voltage	13.01	V
Rating	750	CCA
Current	268	CCA
Internal resistance	10.41	mΩ
State of Charge	100	%
State of Health	12	%
Status	REPLACE

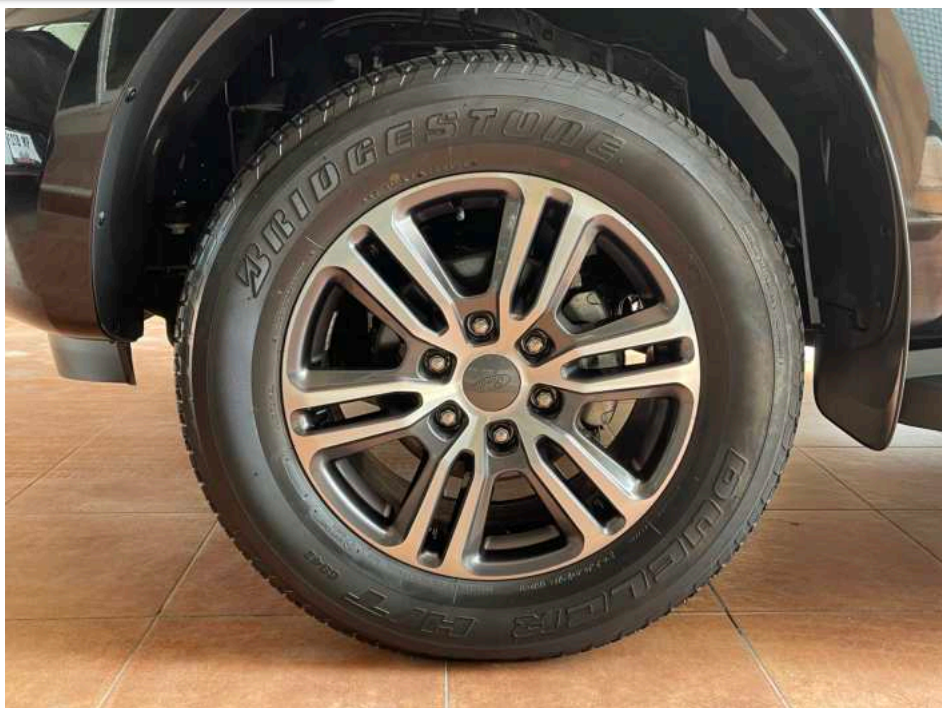
ขอบยาง ล้อ

30/20
