INSPECTION
BY ONE2CAR

Vehicle Inspection Report

ยี่ห้อ/รุ่น (Brand/Model) : ▾	วันที่ตรวจสอบรถยนต์ (Date of Inspection) :	เลขคำขอบริการ (Job No.) :
FORD Everest 2.0 Titanium+ 4WD SUV	Jul 15, 2022	1022/0068-48
หมายเลขเครื่องยนต์ (Engine No.) : ▾	หมายเลขตัวถัง [VIN] :	Car Grade : ▾
YNWQAP84919	MRBAXXMAWAJP8****	A
ปีที่ผลิต (Build Date) : ▾	สีรถ (Color) :	สภาพยาง (Week/Year) ▾
2018	เทา	ยางสภาพดี ปี 11/22
ระยะการใช้งาน (Mileage) : ▾	หมายเลขทะเบียน [No. Plate] :	
74774	8กฝ67**	
ชื่อลูกค้า (Customer Name) : ▾	วันครบกำหนดชำระภาษี (Registration Expiry) :	
1 กัญชร (ศูนย์รวมรถบ้านรามอินทราซอย5)ตลาดรถกล...

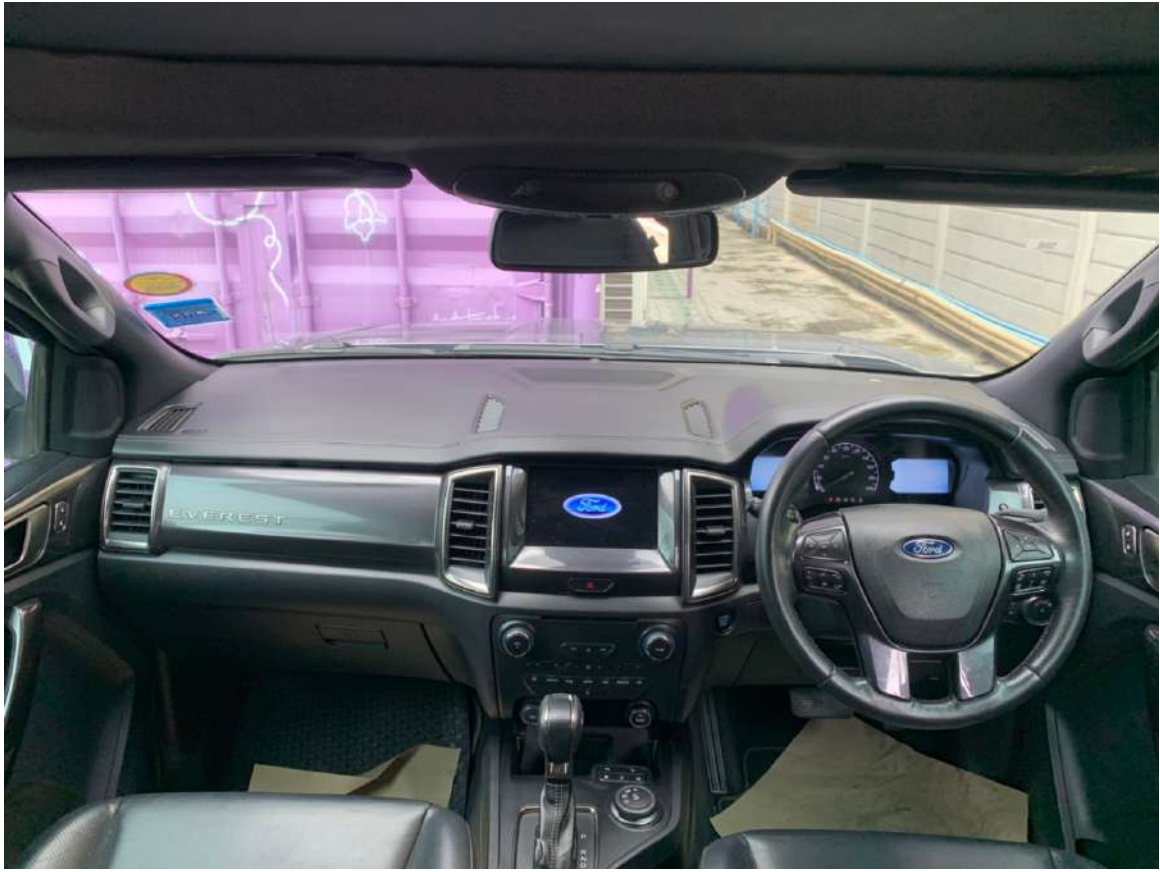
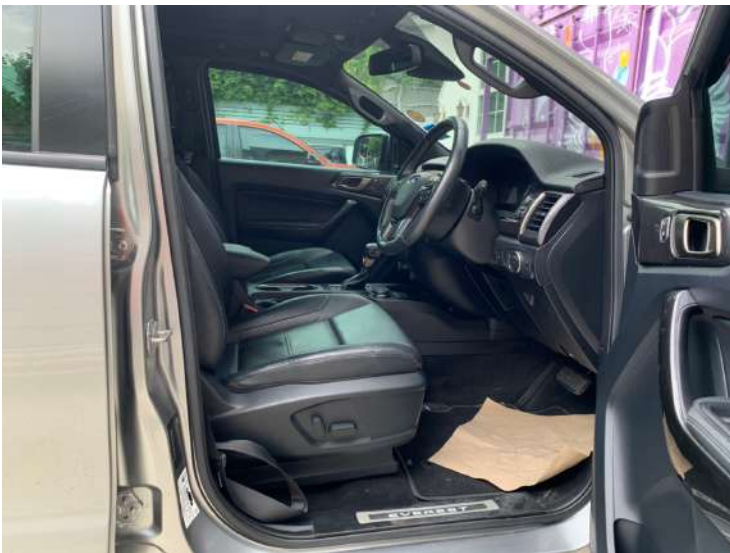
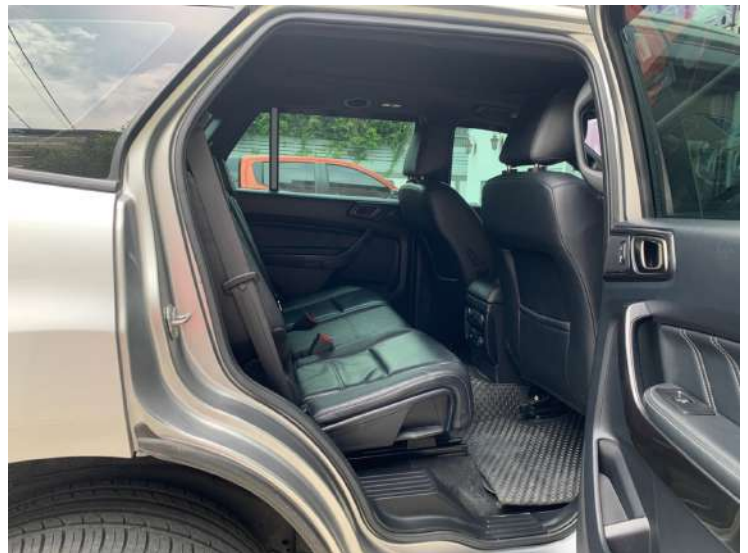
ภาพภายใน

รถสภาพดี โครงสร้างไม่เคยเกิดอุบัติเหตุ ไม่เคยจมน้ำและไฟไหม้

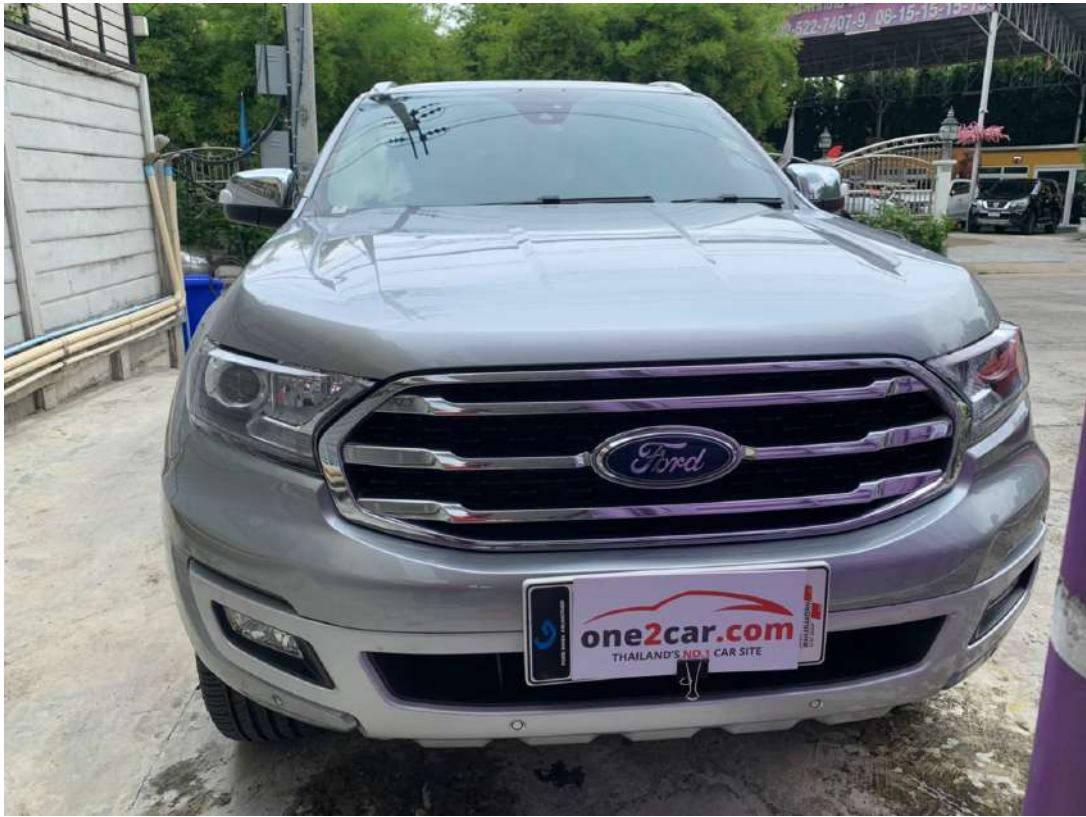
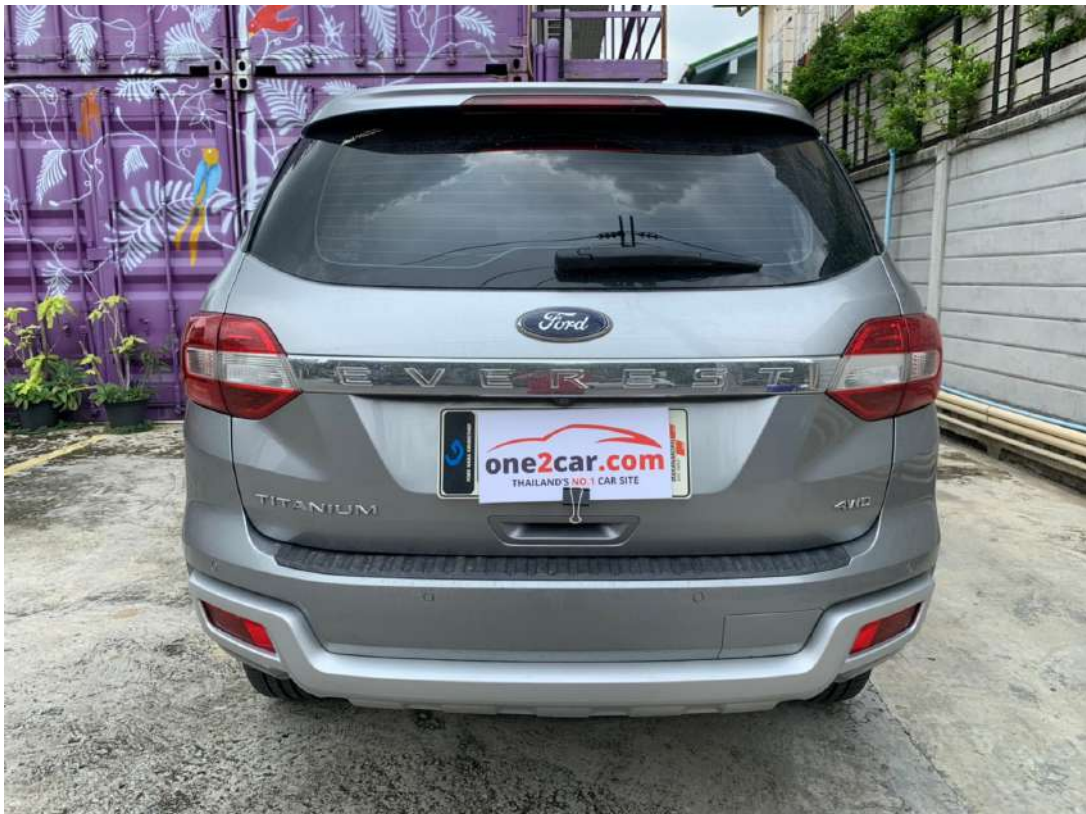
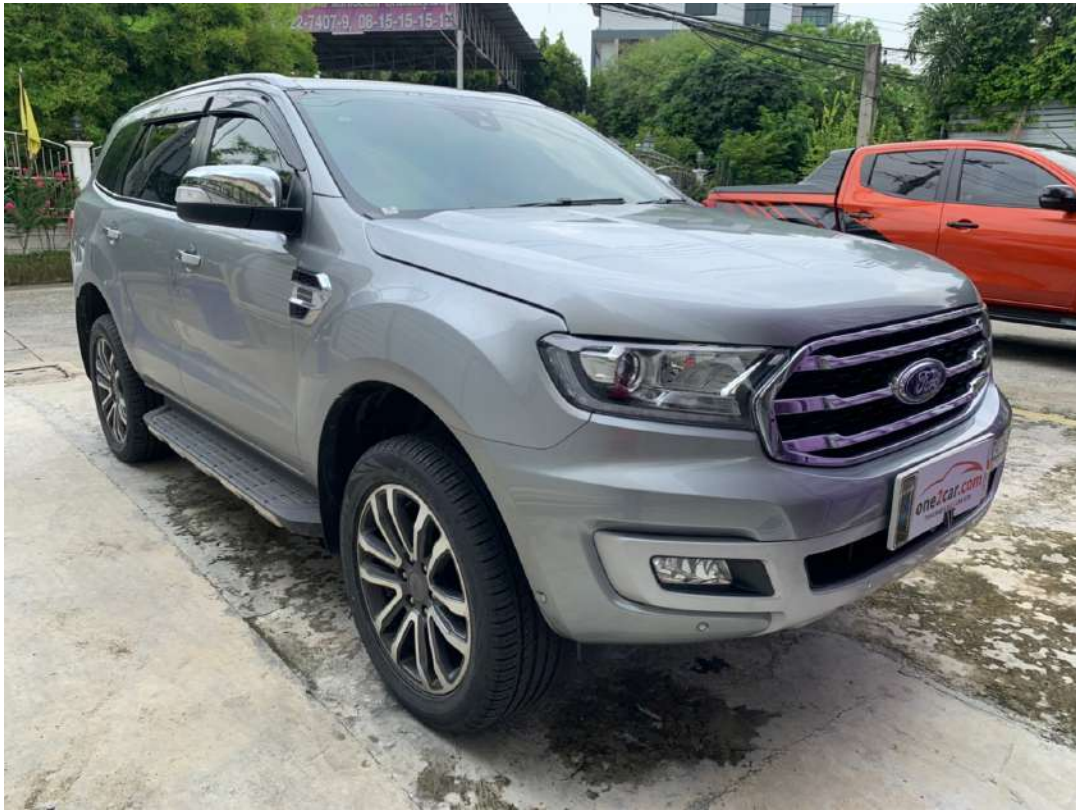
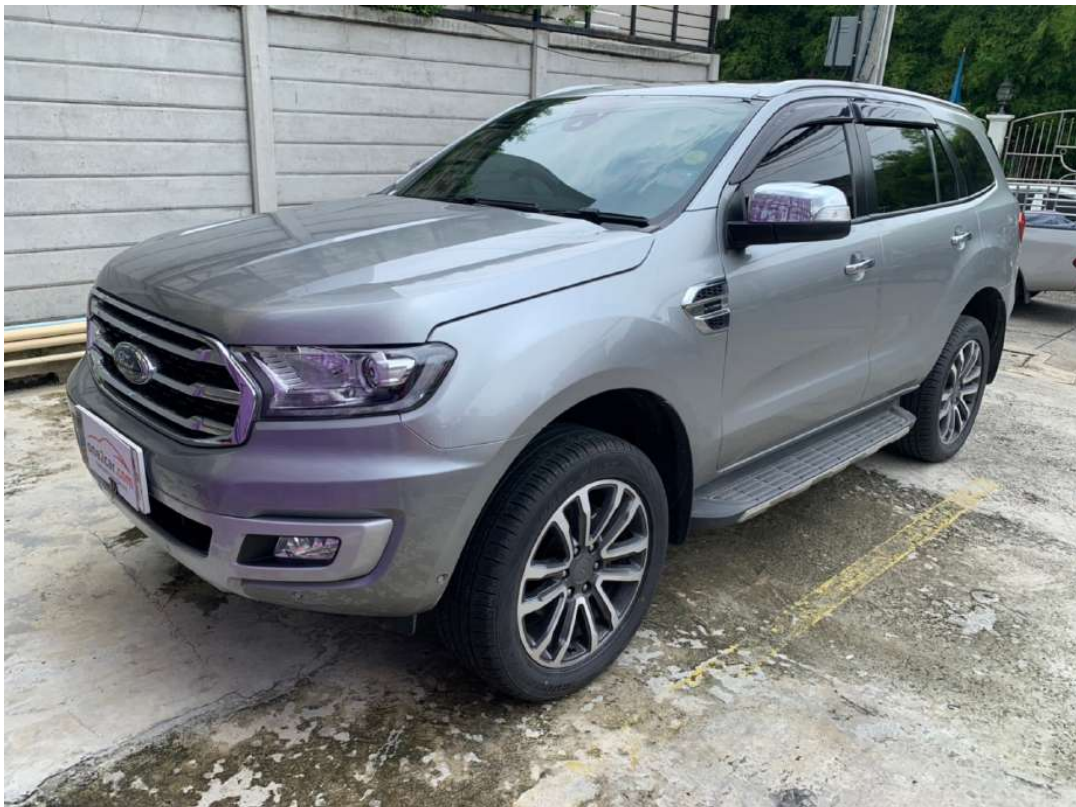
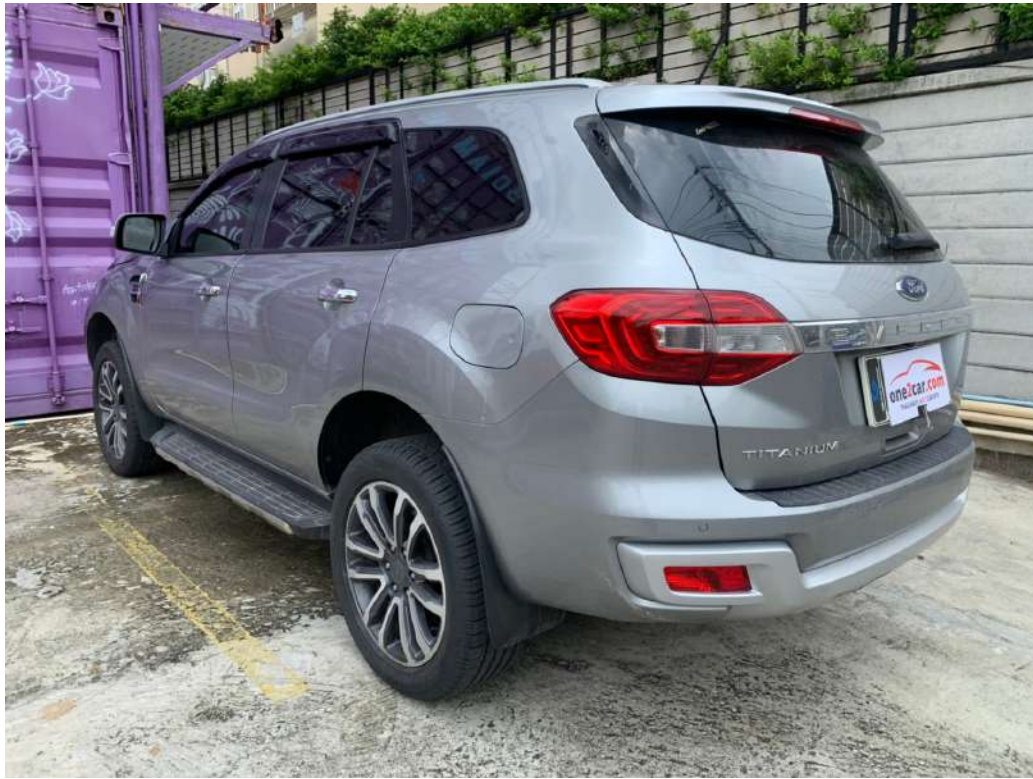
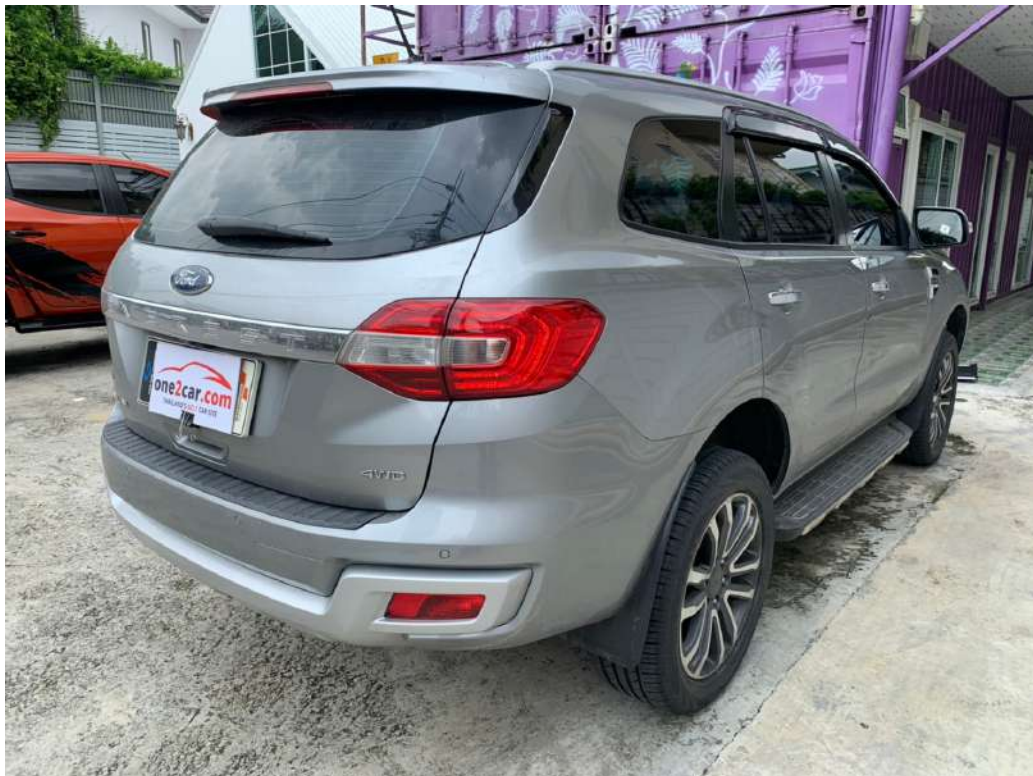
ภาพภายนอก

รถสภาพดี โครงสร้างไม่เคยเกิดอุบัติเหตุ ไม่เคยจมน้ำและไฟไหม้

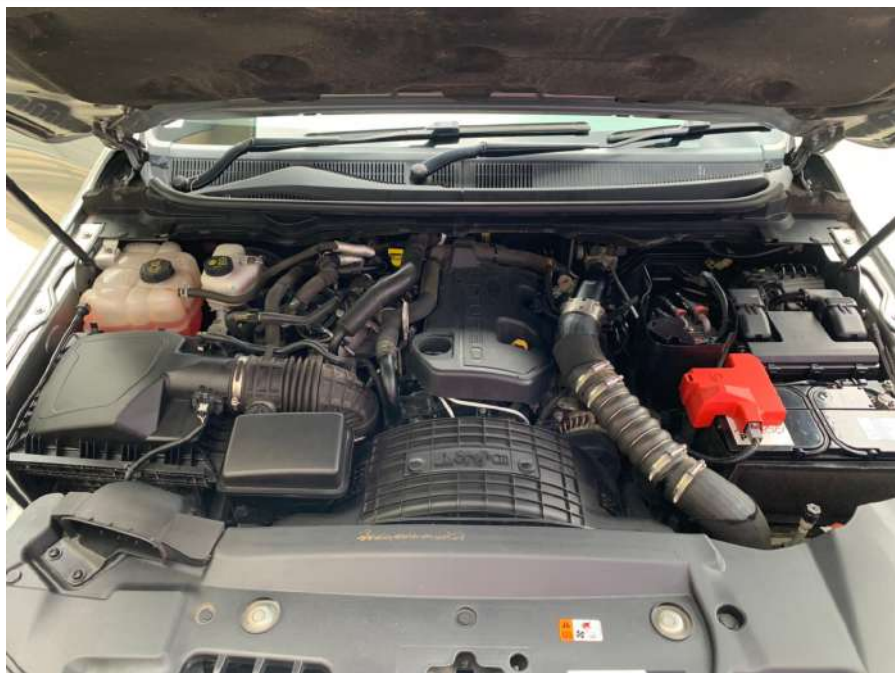
ภาพห้องเครื่อง

รถสภาพดี โครงสร้างไม่เคยเกิดอุบัติเหตุ ไม่เคยจมน้ำและไฟไหม้

Voltage	12.41	V
Rating	750	CCA
Current	695	CCA
Internal resistance	4.02	mΩ
State of Charge	76	%
State of Health	86	%
Status	GREAT

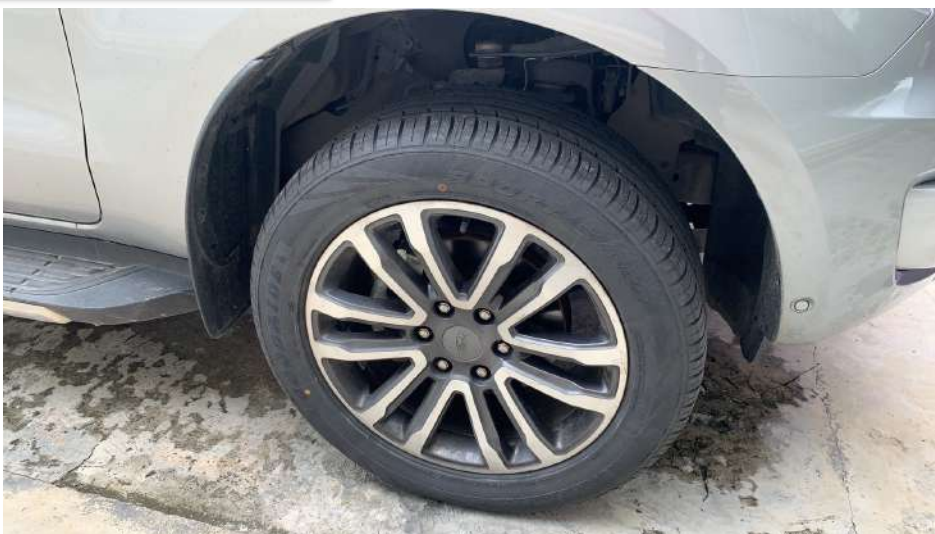
ขอบยาง ล้อ

ยางสภาพดี ปี 11/22
