Vehicle Inspection Report

| ยี่ห้อ/รุ่น (Brand/Model): TOYOTA VIOS E 1.5 AT | วันที่ตรวจสอบรถยนต์(Date of Inspection): 7-06-61 |
| หมายเลขตัวถัง (VIN): MR053HY930535519 | เลขคำขอบริการ (Job No.) : I018/087-005 |

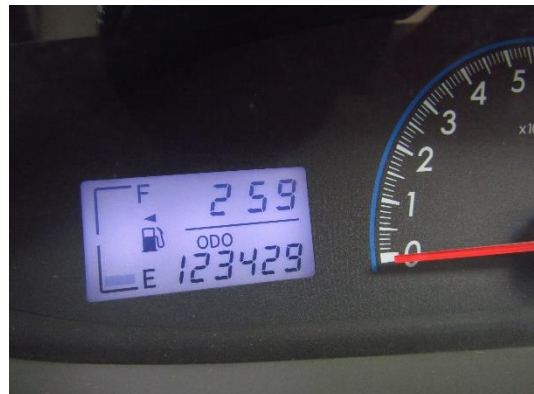
รูปเลขไมล์ (Mileage Picture):

| ระยะทางการใช้งาน (Mileage): 123,429 ก.ม. | |
