Vehicle Inspection Report

สรุปผลการตรวจสอบ (Inspection Summary)

ยี่ห้อ/รุ่น (Brand/Model): FORD RANGER SPORT 2.2 MT	วันที่ตรวจสอบรถยนต์(Date of Inspection): 22/12/63
หมายเลขตัวถัง (VIN): MNBLM2080KW008110	เลขคำขอบริการ (Job No.): I020/0150-33
หมายเลขเครื่องยนต์ (Engine No.): P4AT2820059	<p>Vehicle Picture:</p>  
ปีที่ผลิต (Build Date): 2019	
สีรถ (Color): แดง	
ระยะการใช้งาน(Mileage): 24,103 กม.	
หมายเลขทะเบียน (No. Plate): ผห 7535 ขอนแก่น	
วันครบกำหนดชำระภาษี (Registration Expiry):	
ชื่อลูกค้า(Customer Name) : .@1กรณัธยานาจักรรถยนต์เพชร ชมพู(8888)	
ที่อยู่(Address): พหลโยธิน คอนเมือง รังสิต	
โทรศัพท์ (Tel): 081-344-4422	
สถานที่ตรวจสอบรถ (Inspection Place):.@1กรณัธยานาจักร รถยนต์เพชรชมพู(8888)

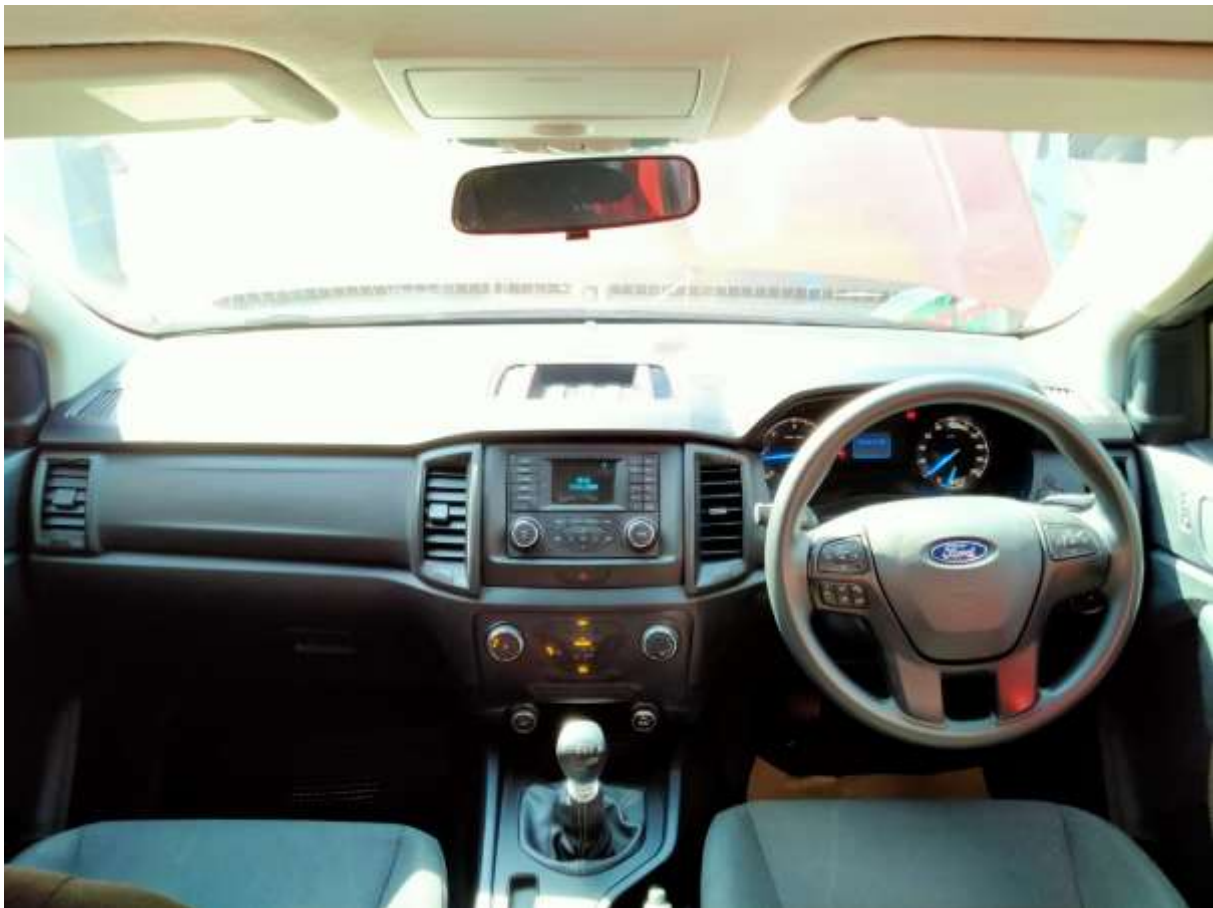
ภาพภายในด้านหน้า หลัง และ จุดบกพร่อง - Interior Visual Details (Front, Rear and/or Defect):

ที่นั่ง สภาพ Seat Appearance	สภาพดีตามอายุการใช้งาน
	การทำงาน การปรับ และการล็อคเบาะ Seat Adjust functional	ทำงานได้ดี
	สภาพ รางได้เบาะ Seat slide adjust rail	สภาพดีตามอายุการใช้งาน
	เข็มขัดนิรภัย Seat Belts	สภาพดีตามอายุการใช้งาน

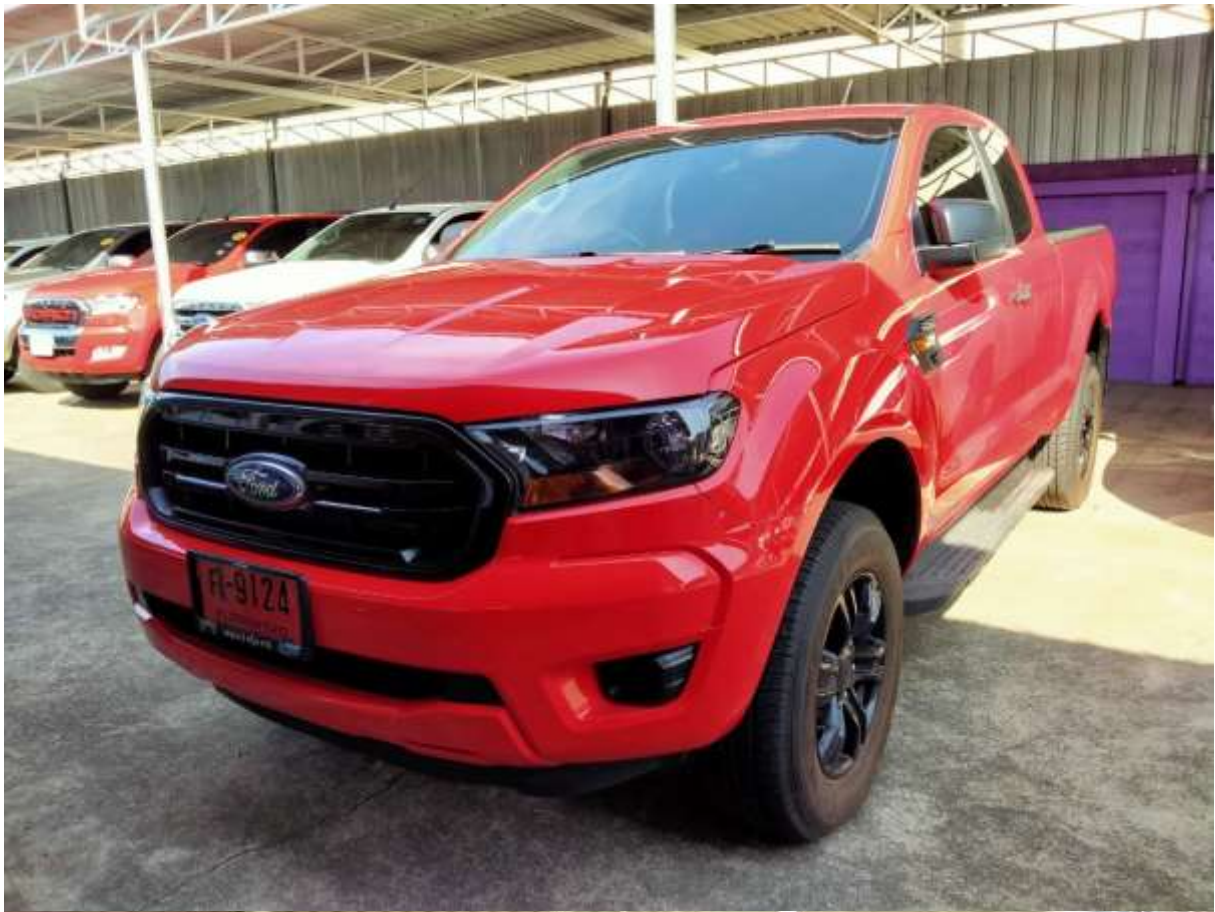
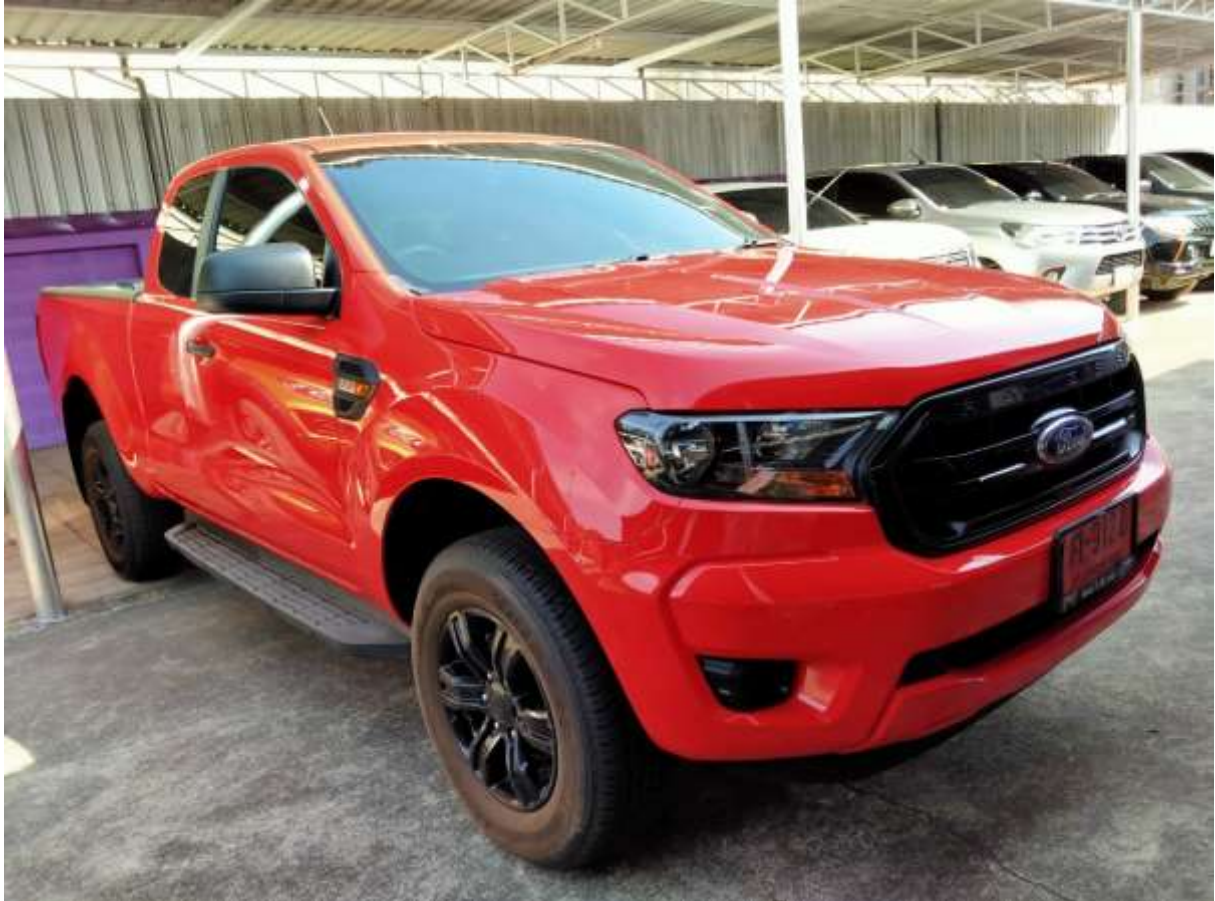
ภาพภายนอก - Exterior Visual Details:

กันชนหน้า Front Bumper	สภาพดี
	คาน รับกันชนหน้า (ขวา) Front Side Member (Right) Appearance	สภาพดี
	คาน รับกันชนหน้า (ซ้าย) Front Side Member (Left) Appearance	สภาพดี
	ฝากระโปรงหน้ารถ Bonnet	สภาพดี
	กระจกบังลมหน้า Windshield	สภาพดี
	หลังคา Roof	สภาพดี
	ประตูหน้าขวา Front Right Door	สภาพดี
	ประตูหลังขวา Rear Right Door	สภาพดี
	บันไดขายน้าด้านขวา Right Rocker Panel	สภาพดี
	ประตูหน้าซ้าย Front Left Door	สภาพดี
	ประตูหลังซ้าย Rear Left Door	สภาพดี
	บันไดขายน้าด้านซ้าย Left Rocker Panel	สภาพดี
	ประตูท้าย, ฝากระโปรงท้าย Rear Tail Gate	สภาพดี
	กระจกบังลมหลัง Rear Screen	สภาพดี
	กันชนหลัง Rear Bumper	สภาพดี

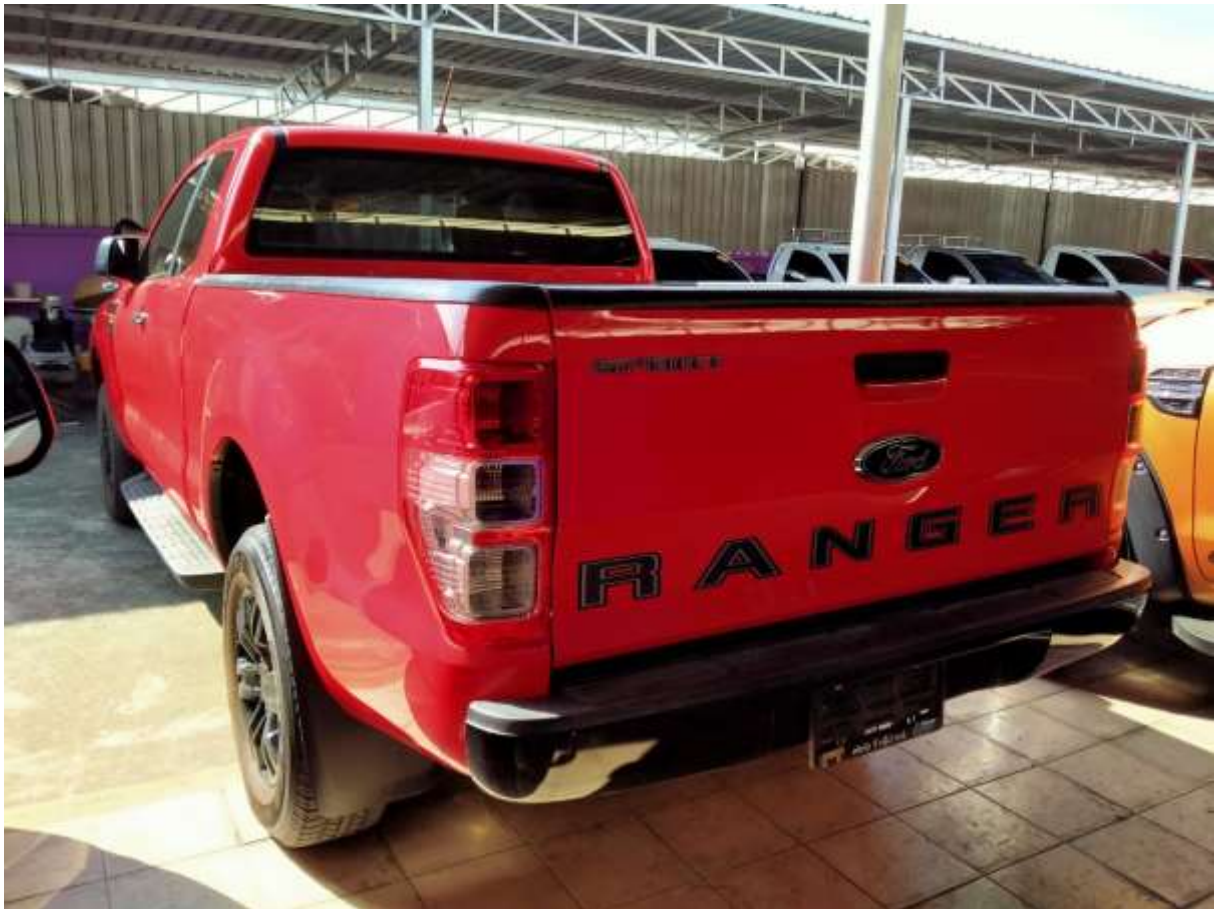
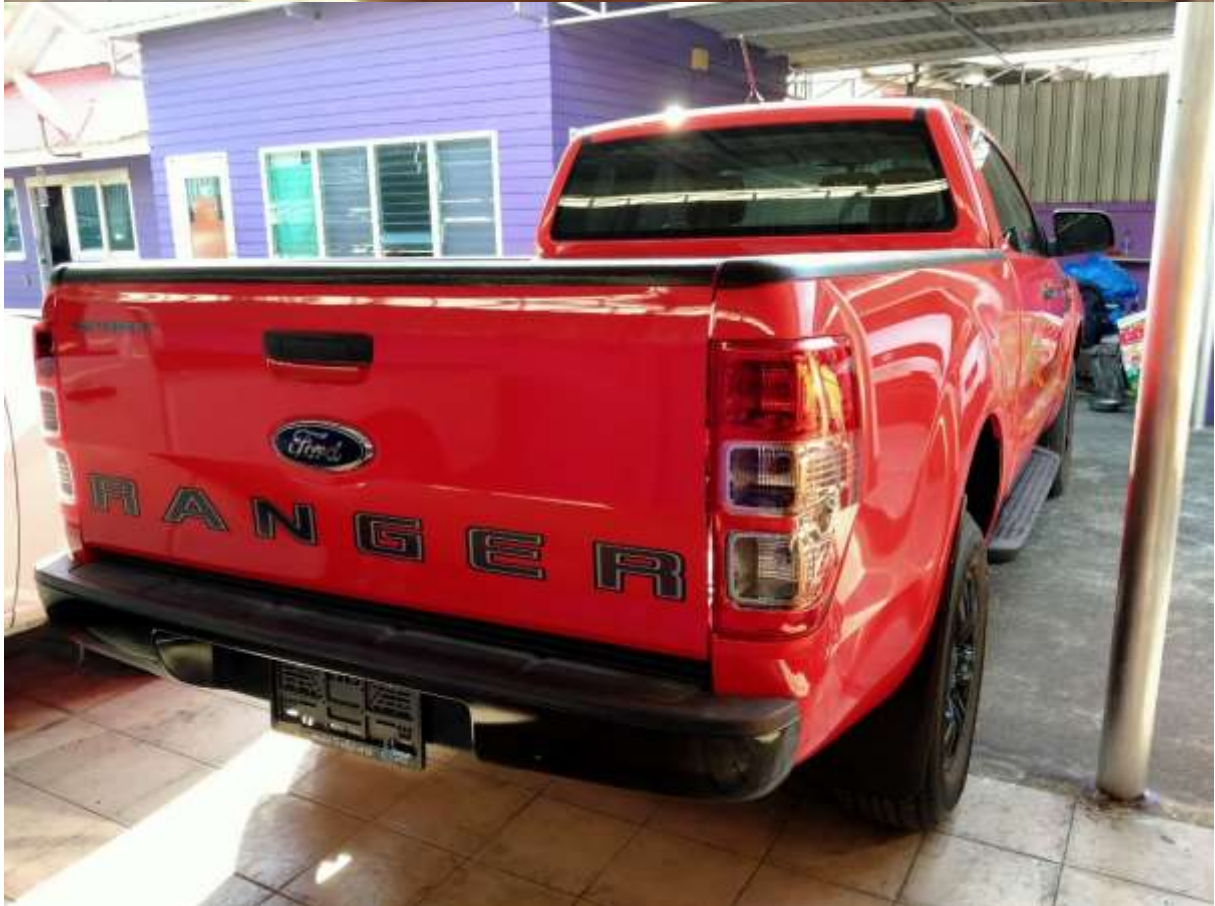
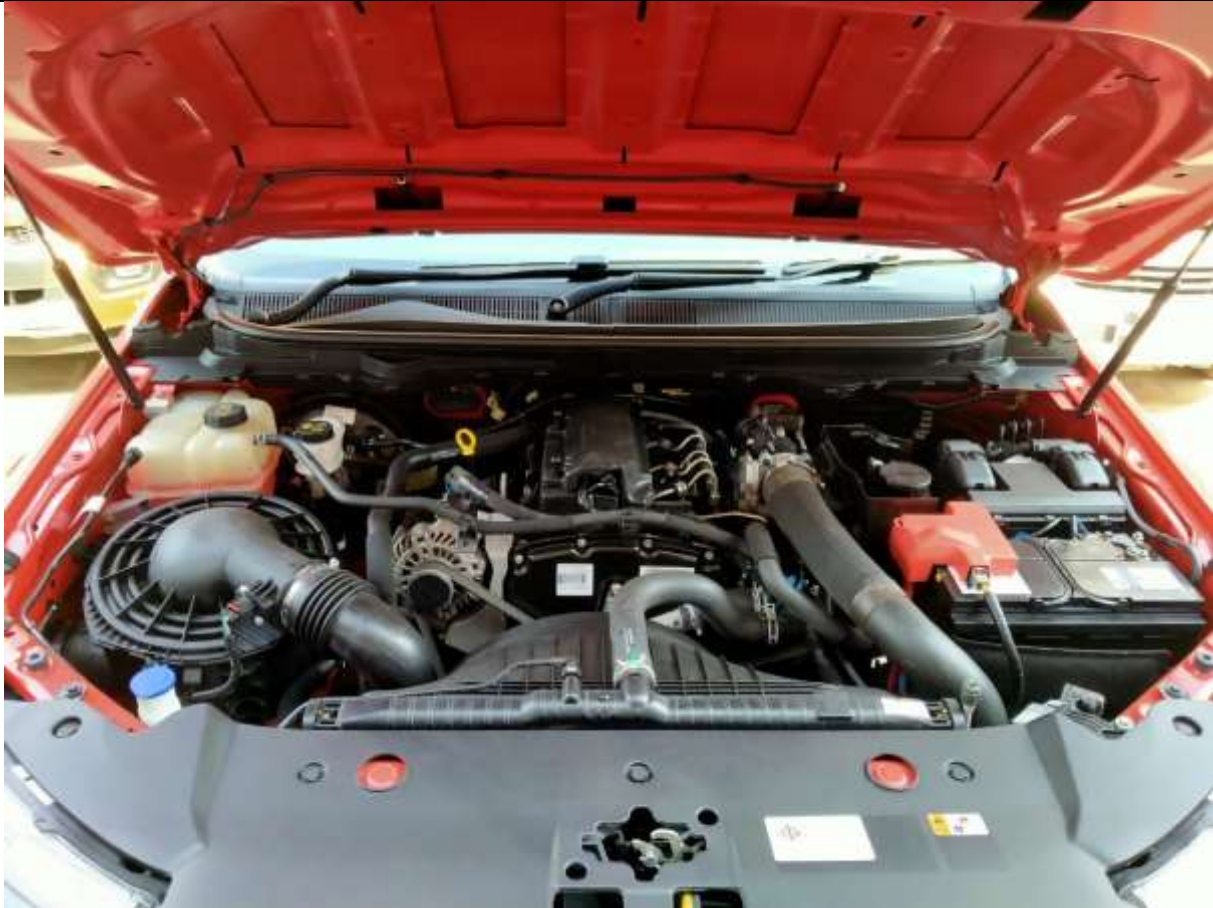
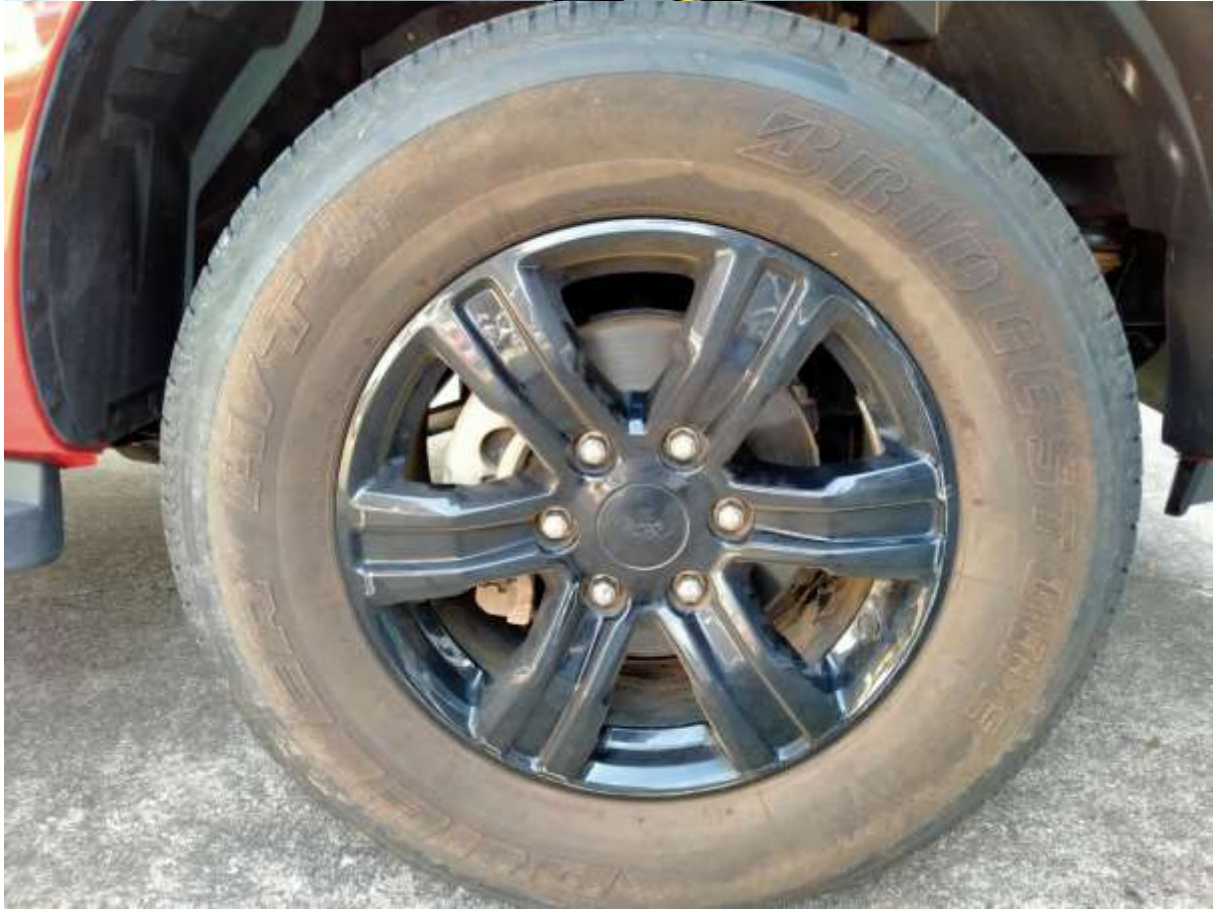
ภาพภายนอก - Exterior Visual Details:

คาน รั้งกันชนหลัง (ขวา) Rear Side Member (Right) Appearance	สภาพดี																																					
	คาน รั้งกันชนหลัง (ซ้าย) Rear Side Member (Right) Appearance	สภาพดี																																					
	เสาคโครงสร้าง A ขวา Right A-Pillar	สภาพดี																																					
	เสาคโครงสร้าง B ขวา Right B-Pillar	สภาพดี																																					
	เสาคโครงสร้าง C ขวา Right C-Pillar	สภาพดี																																					
	เสาคโครงสร้าง A ซ้าย Left A-Pillar	สภาพดี																																					
	เสาคโครงสร้าง B ซ้าย Left B-Pillar	สภาพดี																																					
	เสาคโครงสร้าง C ซ้าย Left C-Pillar	สภาพดี																																					
	ระบบบังคับเลี้ยว Steering Components	สภาพดีตามอายุการใช้งาน																																					
	การทดสอบ แบตเตอรี่ Battery Test	<table border="1"> <thead> <tr> <th colspan="2">Battery Test</th> </tr> </thead> <tbody> <tr> <td>Voltage</td> <td>12.49 V</td> </tr> <tr> <td>Rating</td> <td>500 CCA</td> </tr> <tr> <td>Current</td> <td>480 CCA</td> </tr> <tr> <td>Internal resistance</td> <td>11.25 mΩ</td> </tr> <tr> <td>State of Charge</td> <td>90 %</td> </tr> <tr> <td>State of Health</td> <td>100 %</td> </tr> <tr> <td>Status</td> <td>Great</td> </tr> <tr> <td>Test Date</td> <td>22.12.63</td> </tr> </tbody> </table>	Battery Test		Voltage	12.49 V	Rating	500 CCA	Current	480 CCA	Internal resistance	11.25 mΩ	State of Charge	90 %	State of Health	100 %	Status	Great	Test Date	22.12.63	<table border="1"> <thead> <tr> <th colspan="2">Charging System Test at 2000 rpm</th> </tr> </thead> <tbody> <tr> <td>Voltage</td> <td>13.74 V</td> </tr> <tr> <td>Status</td> <td>Normal</td> </tr> <tr> <th colspan="2">Start System Test</th> </tr> <tr> <td>Start Voltage</td> <td>9.83 V</td> </tr> <tr> <td>Status</td> <td>Normal</td> </tr> <tr> <th colspan="2">Max. Load Test at 2000 rpm</th> </tr> <tr> <td>Max. Load Voltage</td> <td>14.19 V</td> </tr> <tr> <td>Status</td> <td>Normal</td> </tr> </tbody> </table>	Charging System Test at 2000 rpm		Voltage	13.74 V	Status	Normal	Start System Test		Start Voltage	9.83 V	Status	Normal	Max. Load Test at 2000 rpm		Max. Load Voltage	14.19 V	Status	Normal

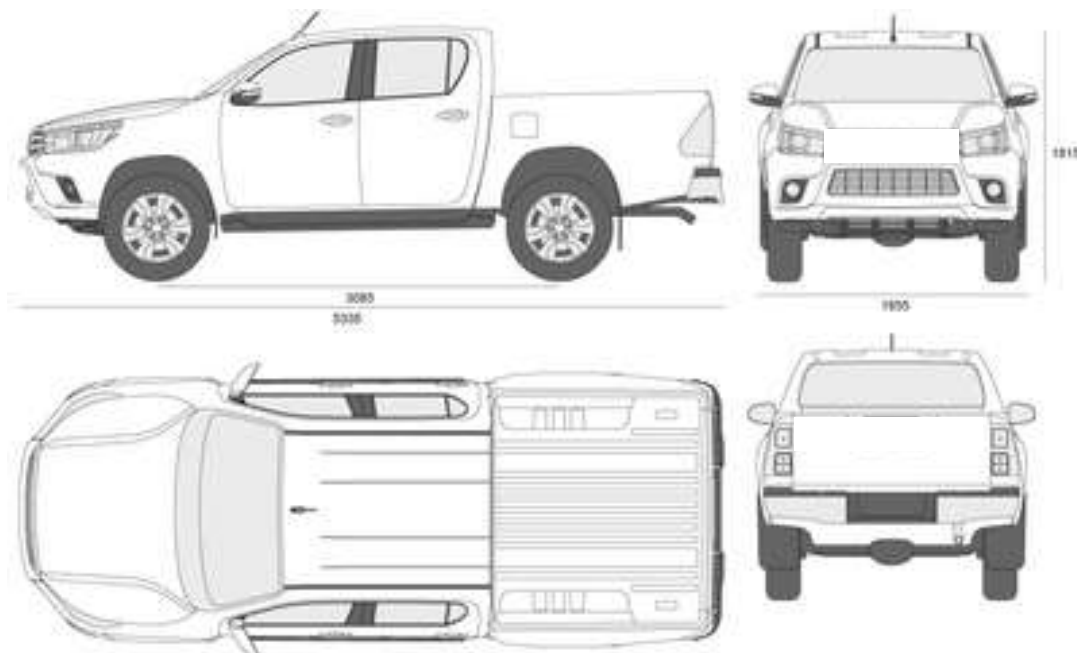
ความหนาสีรถกระบะ (ตอนเดียว, แค็บ และ 4 ประตู) - Paint Thickness on Pickup (Single Cab, Extend Cab and Double Cab):

ชิ้นส่วนยานยนต์	ความหนาสี Paint Thickness (µm)			
(Car Part)	P1	P2	P3	Average
Front Wing (RH)	104	102	98	101
Front Wing (LH)	85	86	96	89
Front Door (RH)	123	136	104	121
Front Door (LH)	131	115	75	107
Rear Door (RH)				
Rear Door (LH)				
Extra Cab (RH)	112	95	93	100
Extra Cab (LH)	106	125	129	120

ชิ้นส่วนยานยนต์	ความหนาสี Paint Thickness (µm)			
(Car Part)	P1	P2	P3	Average
Bonnet	82	94	90	89
Roof	85	86	87	86
Boot/Tail Gate	92	96	68	85
Tray (RH)	81	83	115	93
Tray (LH)	100	101	113	105
Front Bumper				
Rear Bumper
