MAZDA 2 1.3 Sports High Connect

Dec 6, 2022

INSPECTION  
BY ONE2CAR

## Vehicle Inspection Report สรุปผลการตรวจสภาพรถ (Inspection Summary)

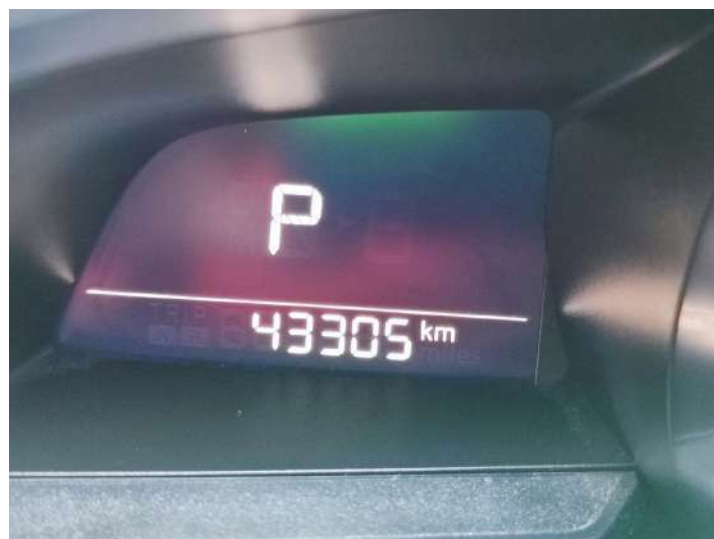
### รูปเลขไมล์ (Mileage Picture) :

43305

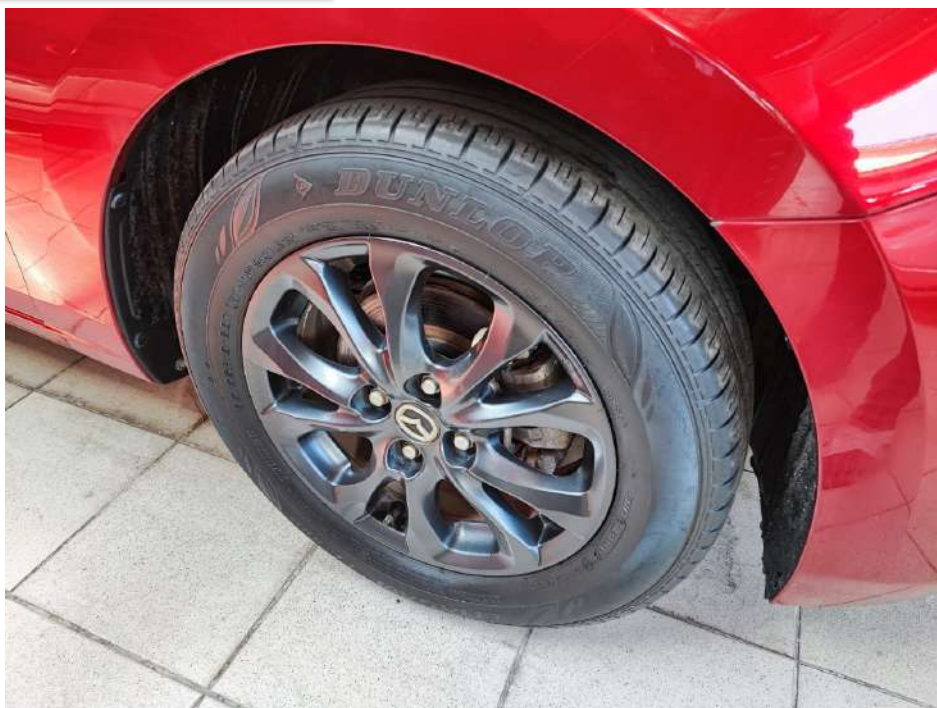
#### ขอบยาง ล้อ

33/19
