Vehicle Inspection Report

สรุปผลการตรวจสอบ (Inspection Summary)

ยี่ห้อ/รุ่น (Brand/Model): HONDA JAZZ 1.5V AT	วันที่ตรวจสอบรถยนต์ (Date of Inspection): 8/10/63
หมายเลขตัวถัง (VIN): MRHGK580KT103928	เลขคำขอบริการ (Job No.): I020/0037-20
หมายเลขเครื่องยนต์ (Engine No.): L15Z24416289	<p>Vehicle Picture:</p>  
ปีที่ผลิต (Build Date): 2018	
สีรถ (Color): ขาว	
ระยะการใช้งาน (Mileage): 21,874 กม.	
หมายเลขทะเบียน (No. Plate): 8 กง 4073	
วันครบกำหนดชำระภาษี (Registration Expiry):	
ชื่อลูกค้า (Customer Name) : BEST SERVICE	
ที่อยู่ (Address):	
โทรศัพท์ (Tel): 085-919-6800	
สถานที่ตรวจสอบรถ (Inspection Place): ถ.ศรีนครินทร์

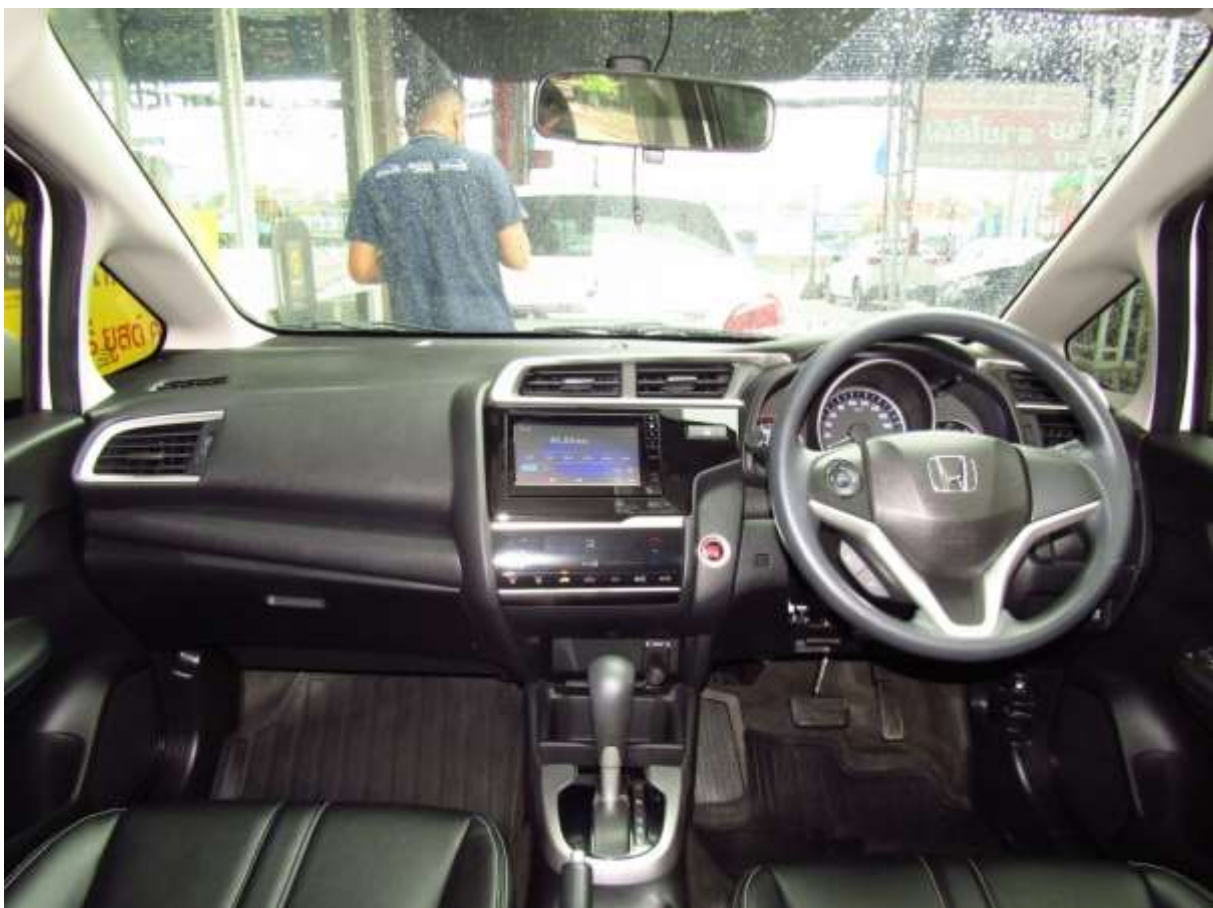
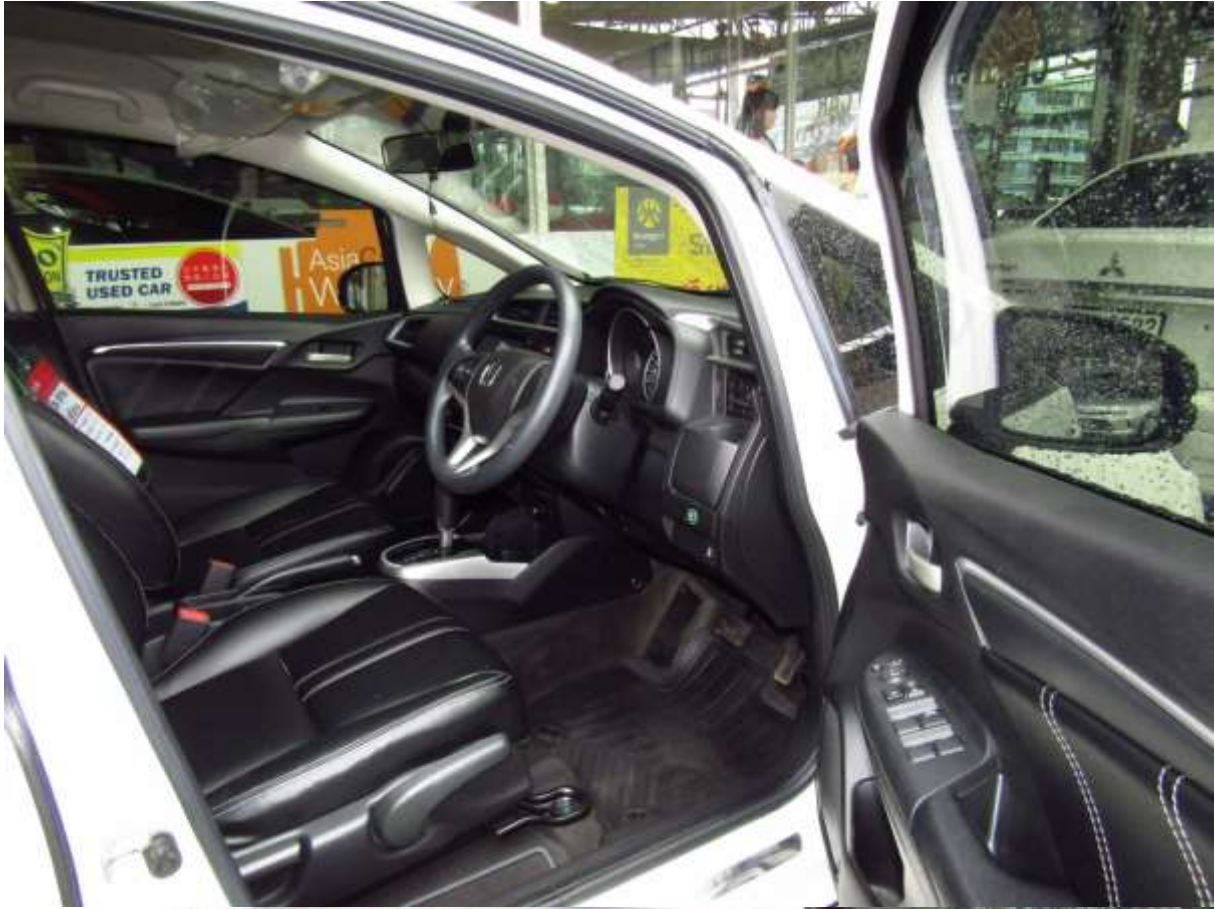
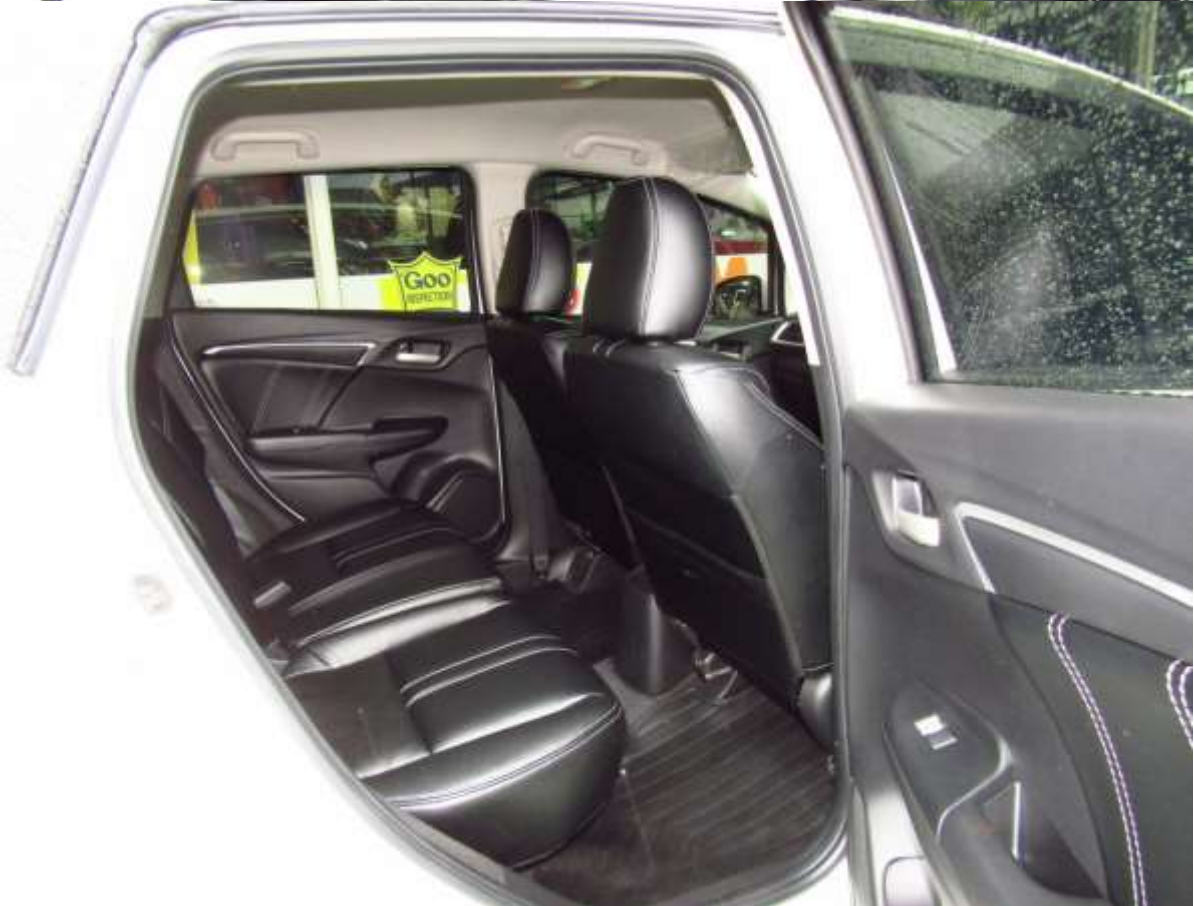
ที่นั่ง สภาพ Seat Appearance	สภาพดีตามอายุการใช้งาน
	การทำงาน การปรับ และการล็อคเบาะ Seat Adjust functional	ทำงานได้ดี
	สภาพ รางได้เบาะ Seat slide adjust rail	สภาพดีตามอายุการใช้งาน
	เข็มขัดนิรภัย Seat Belts	สภาพดีตามอายุการใช้งาน

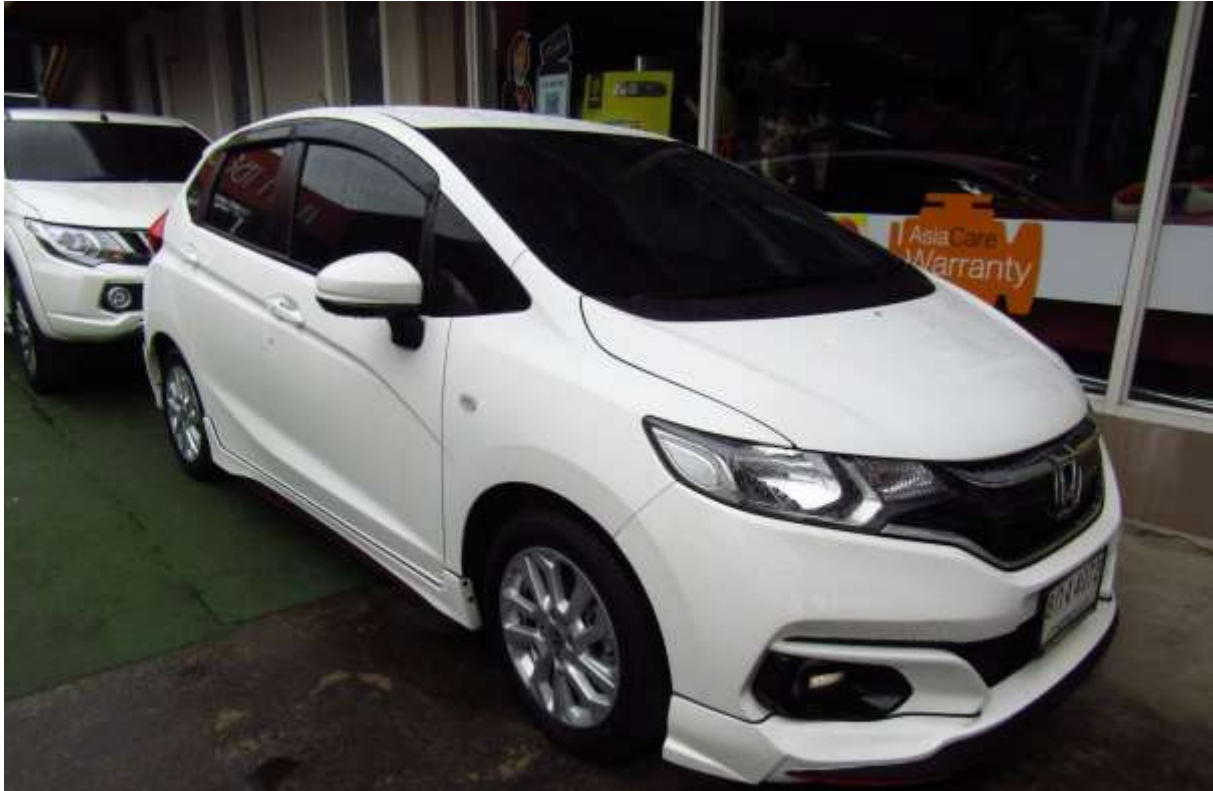
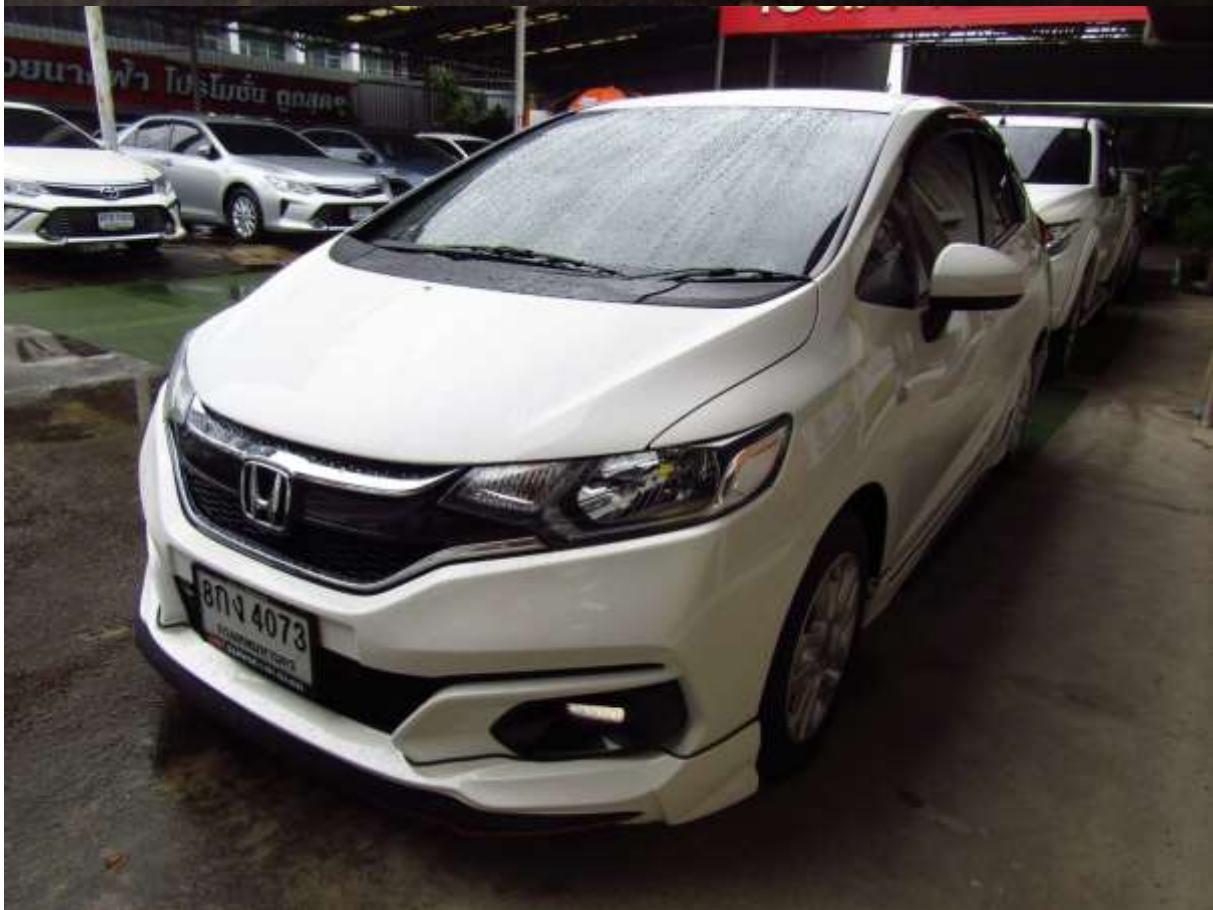
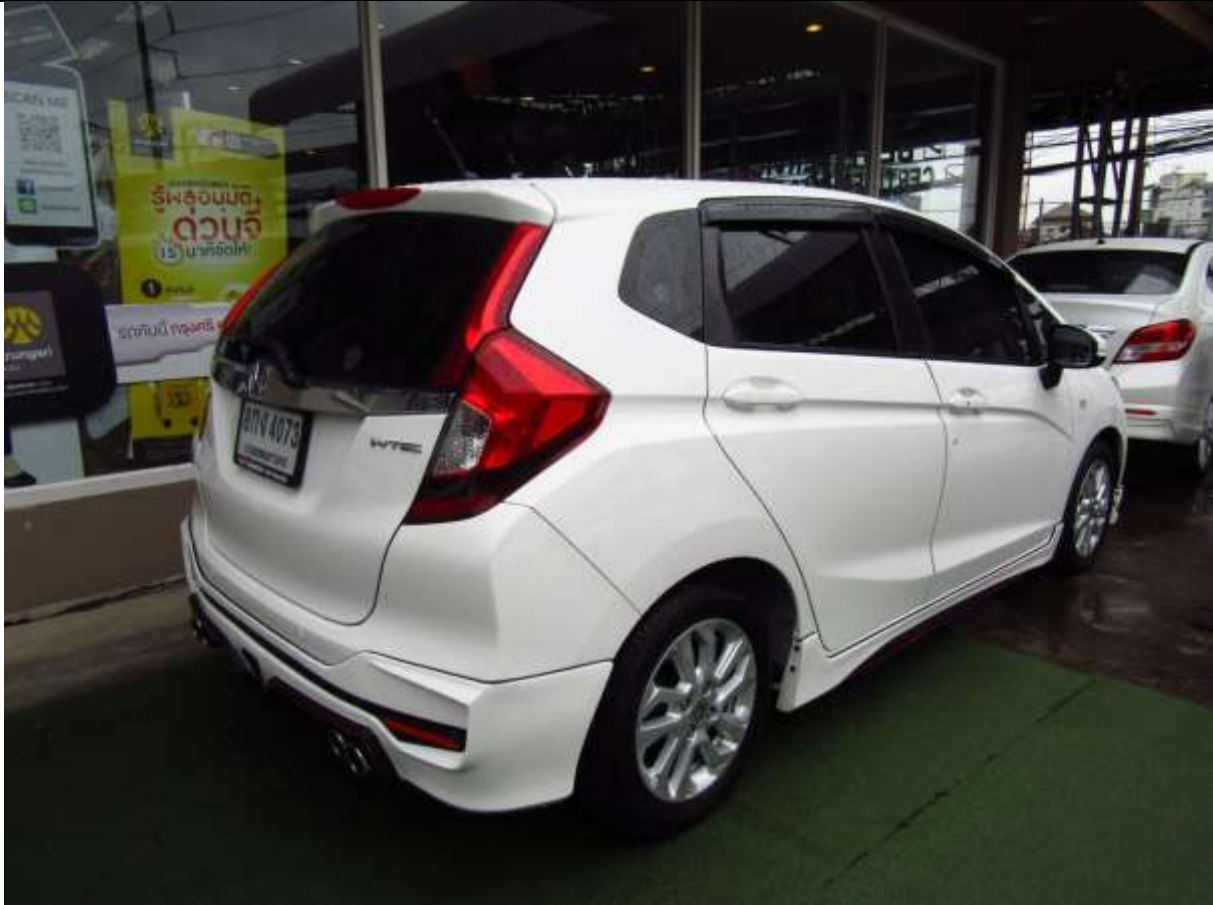
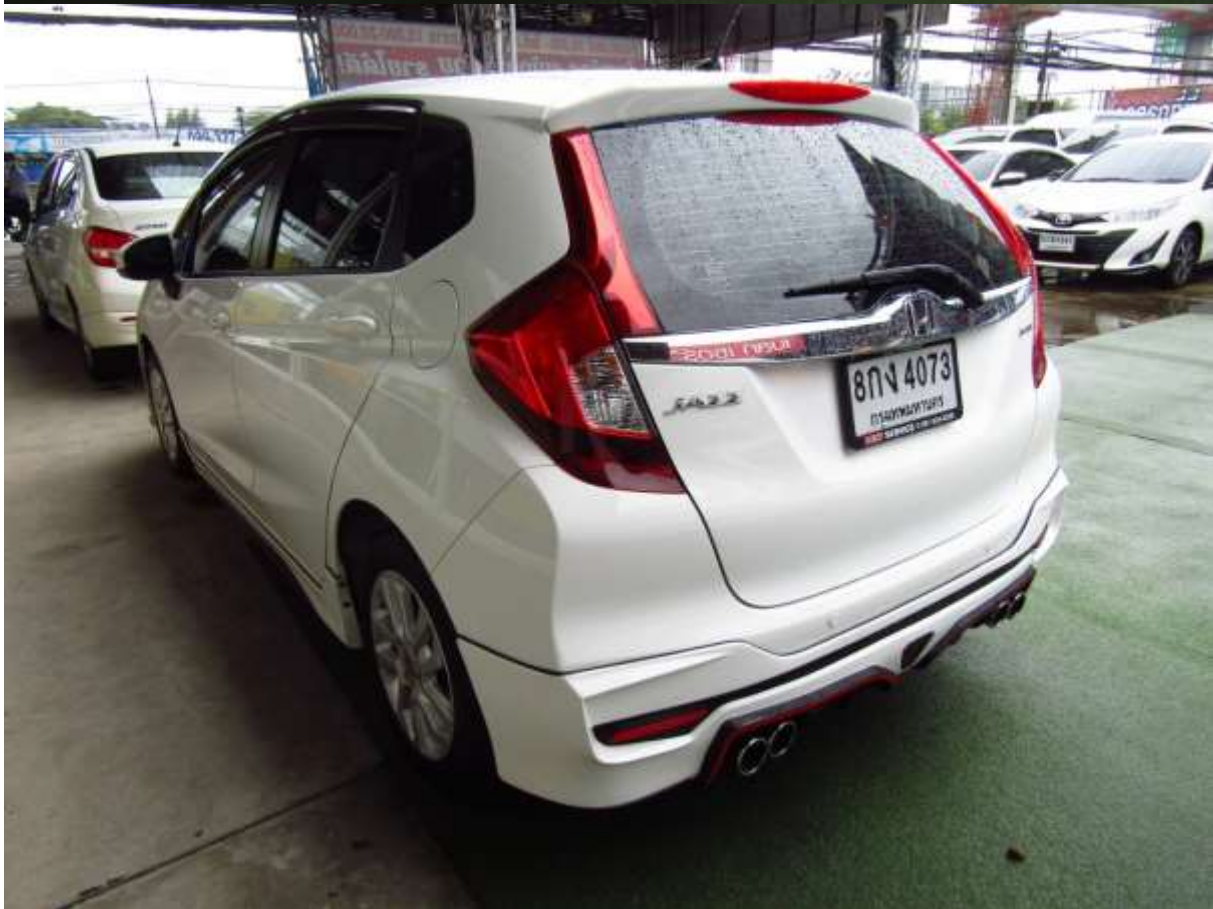
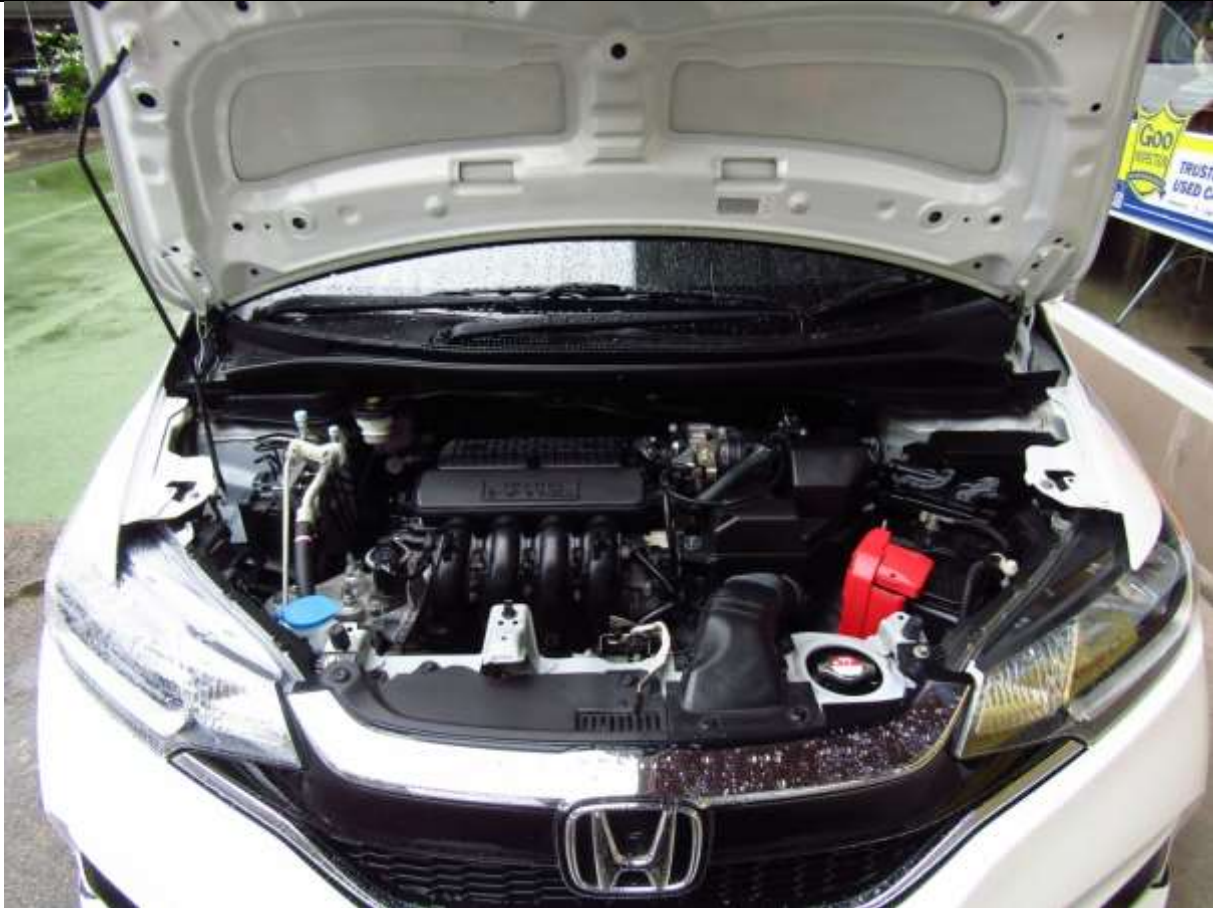
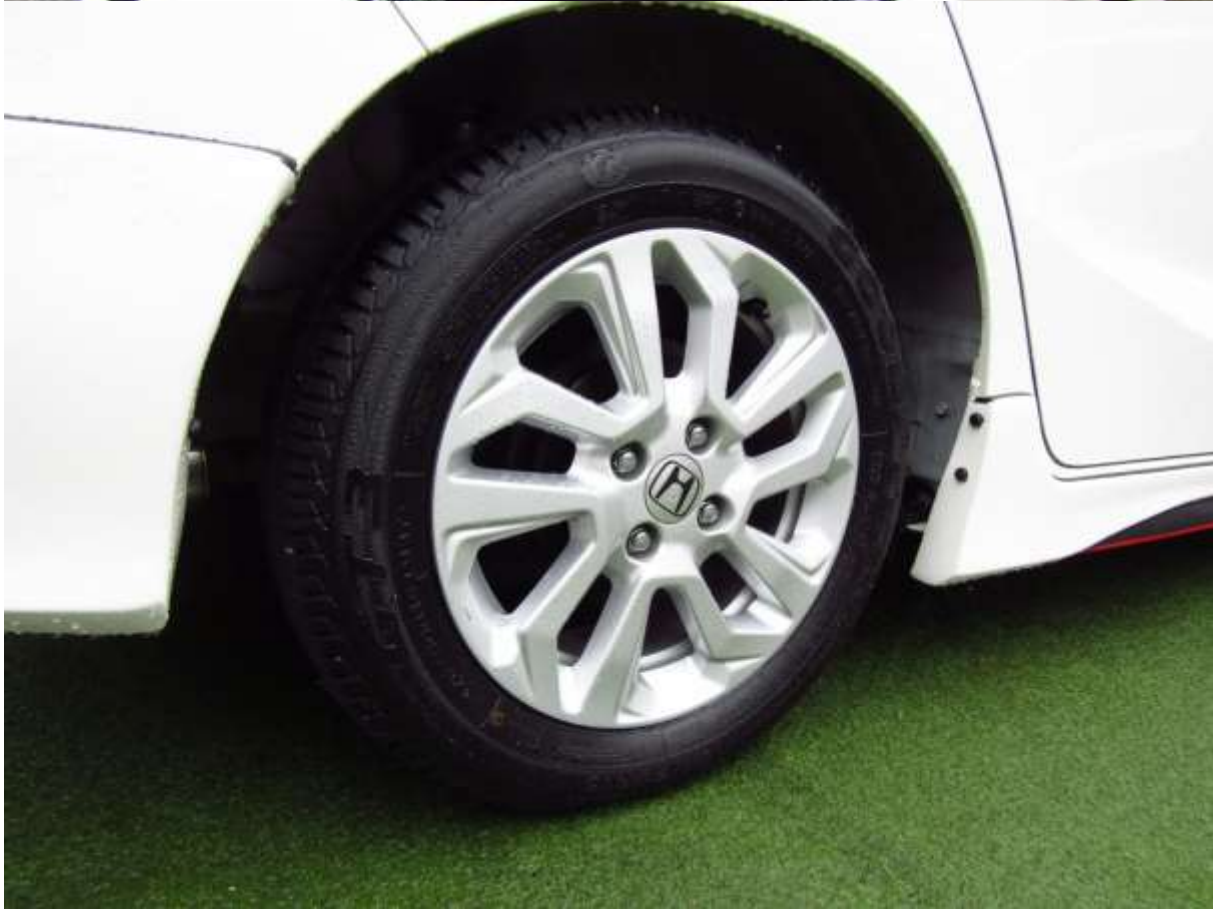
กันชนหน้า Front Bumper	สภาพดี
	คาน รั้งกันชนหน้า (ขวา) Front Side Member (Right) Appearance	สภาพดี
	คาน รั้งกันชนหน้า (ซ้าย) Front Side Member (Left) Appearance	สภาพดี
	ฝากระโปรงหน้ารถ Bonnet	สภาพดี
	กระจกบังลมหน้า Windshield	สภาพดี
	หลังคา Roof	สภาพดี
	สภาพ และการทำงาน หลังคาชั้นรูป หลังคาเปิดประทุน Sunroof/Convertible functional and appearance	N/A
	ประตูหน้าขวา Front Right Door	สภาพดี
	ประตูหลังขวา Rear Right Door	สภาพดี
	ประตูเลื่อนด้านขวา Sliding Right Door	N/A
	บันไดขายน้าด้านขวา Right Rocker Panel	สภาพดี
	ประตูหน้าซ้าย Front Left Door	สภาพดี
	ประตูหลังซ้าย Rear Left Door	สภาพดี
	ประตูเลื่อนด้านซ้าย Sliding Left Door	N/A

บันไดซ้ายน้ำด้านซ้าย Left Rocker Panel	สภาพดี
	ประตูท้าย,ฝากระโปรงท้าย Rear Tail Gate	สภาพดี
	กระจกบังลมหลัง Rear Screen	สภาพดี
	กันชนหลัง Rear Bumper	สภาพดี
	คาน รับกันชนหลัง (ขวา) Rear Side Member (Right) Appearance	สภาพดี
	คาน รับกันชนหลัง (ซ้าย) Rear Side Member (Right) Appearance	สภาพดี
	เสาโครงสร้าง A ขวา Right A-Pillar	สภาพดี
	เสาโครงสร้าง B ขวา Right B-Pillar	สภาพดี
	เสาโครงสร้าง C ขวา Right C-Pillar	สภาพดี
	เสาโครงสร้าง D ขวา Right D-Pillar	N/A
	เสาโครงสร้าง A ซ้าย Left A-Pillar	สภาพดี
	เสาโครงสร้าง B ซ้าย Left B-Pillar	สภาพดี
	เสาโครงสร้าง C ซ้าย Left C-Pillar	สภาพดี
	เสาโครงสร้าง D ซ้าย Left D-Pillar	N/A
	ระบบบังคับเลี้ยว Steering Components	สภาพดีตามอายุการใช้งาน
