I021/0011-43

Sep 9, 2021

MERCEDES BENZ CLS250 CDI

Vehicle Inspection Report

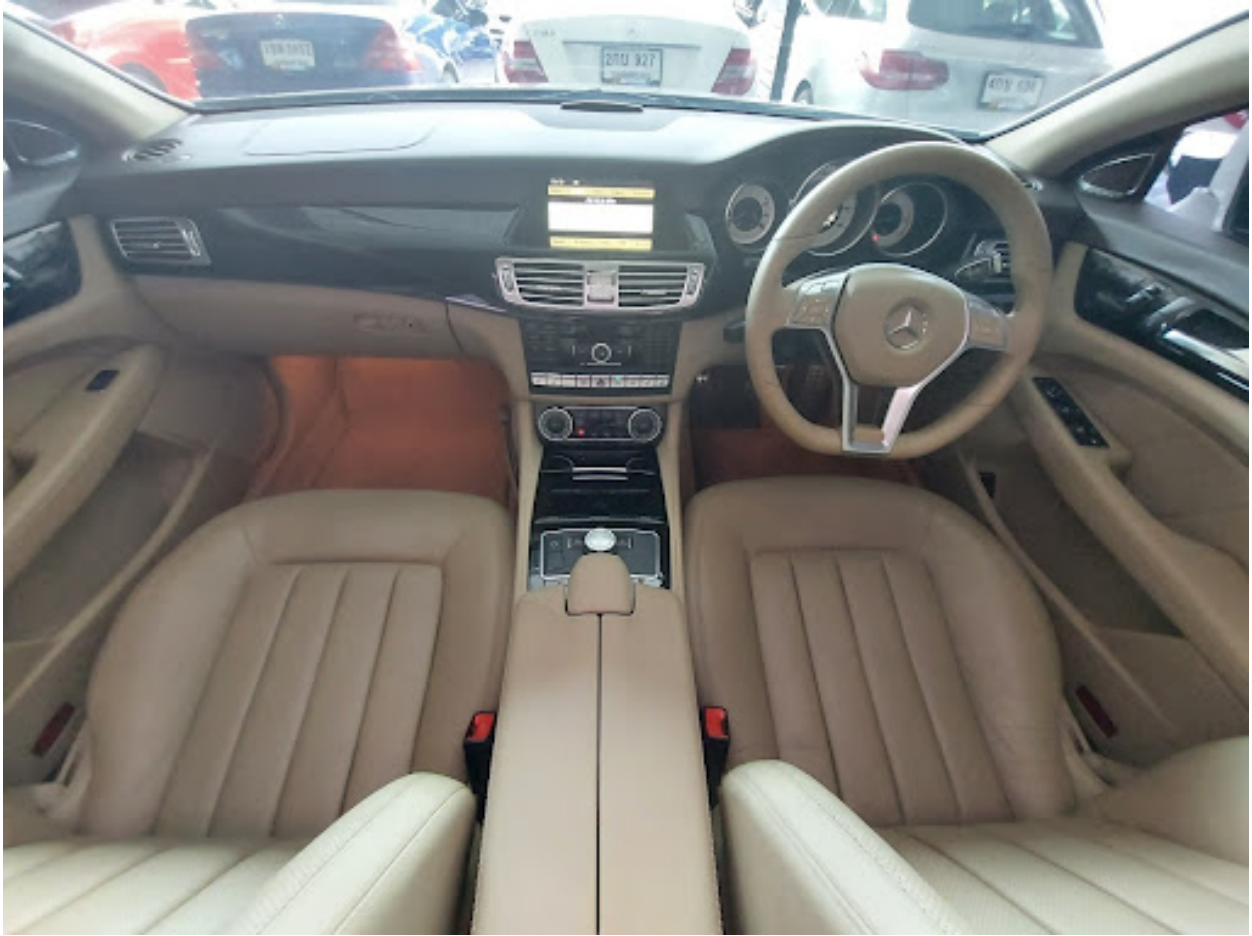
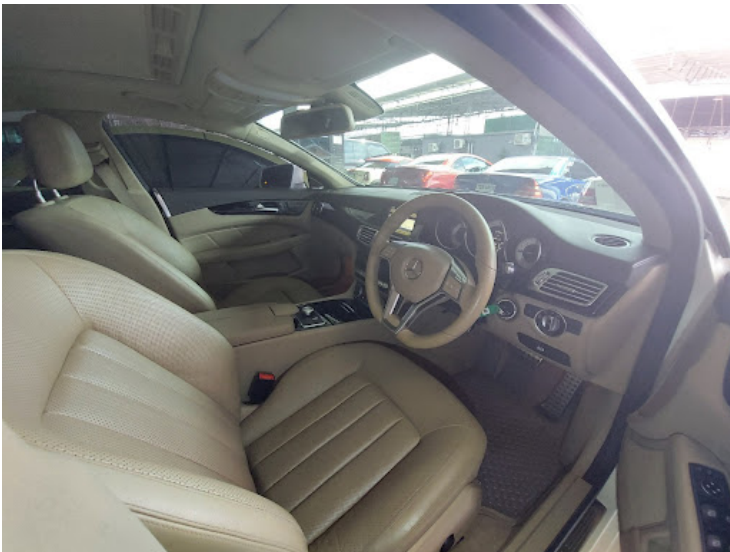
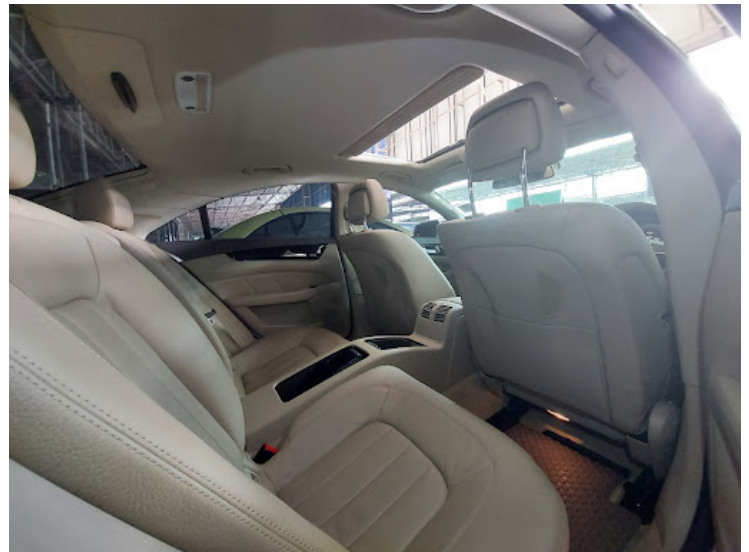
ภาพภายใน

รถสภาพดี โครงสร้างไม่เคยมีอุบัติเหตุ ไม่เคยจมน้ำและไฟไหม้

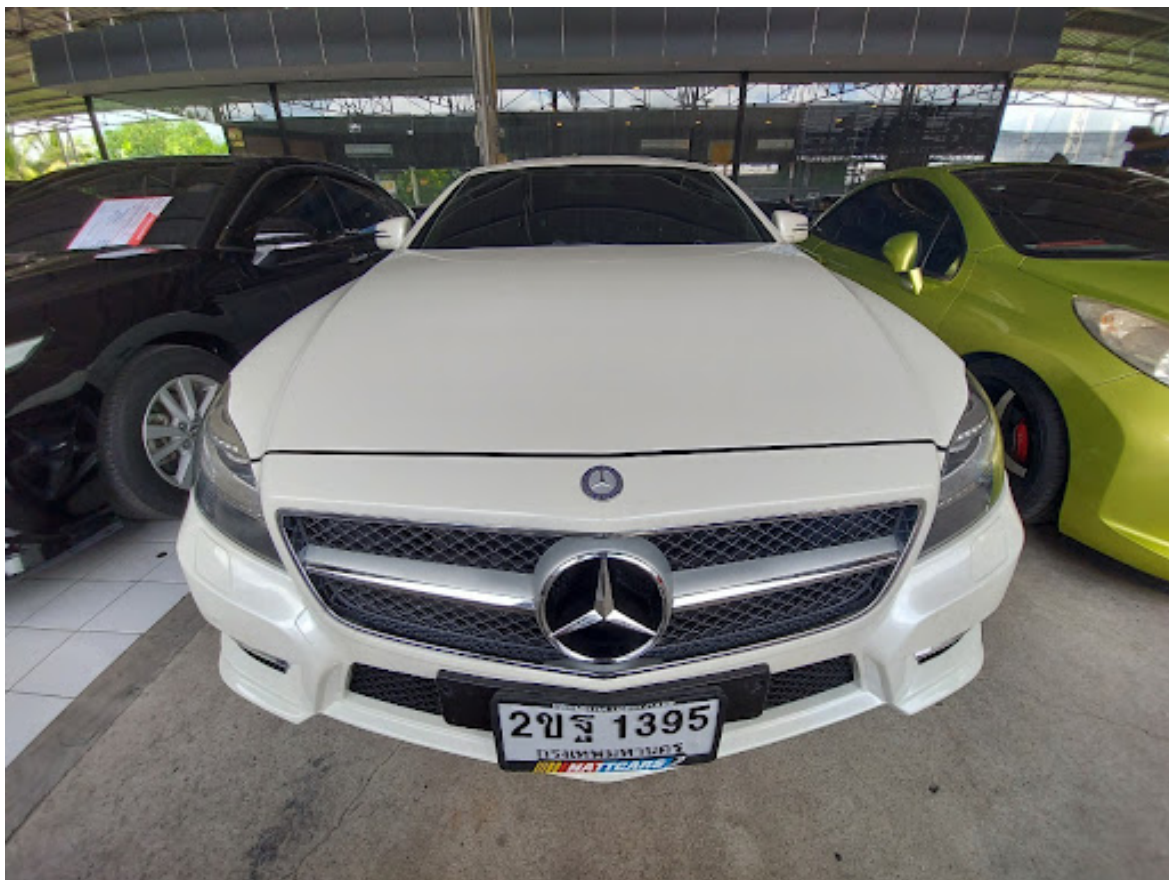
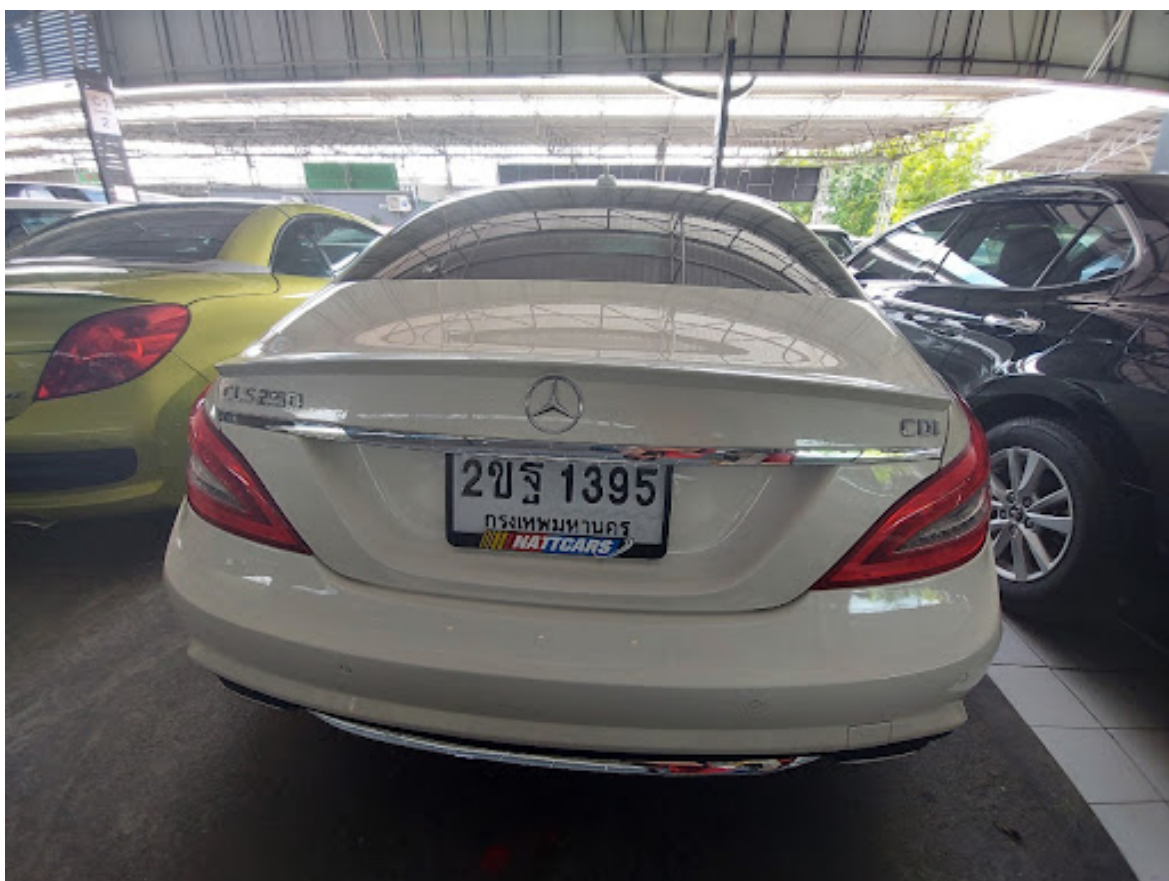
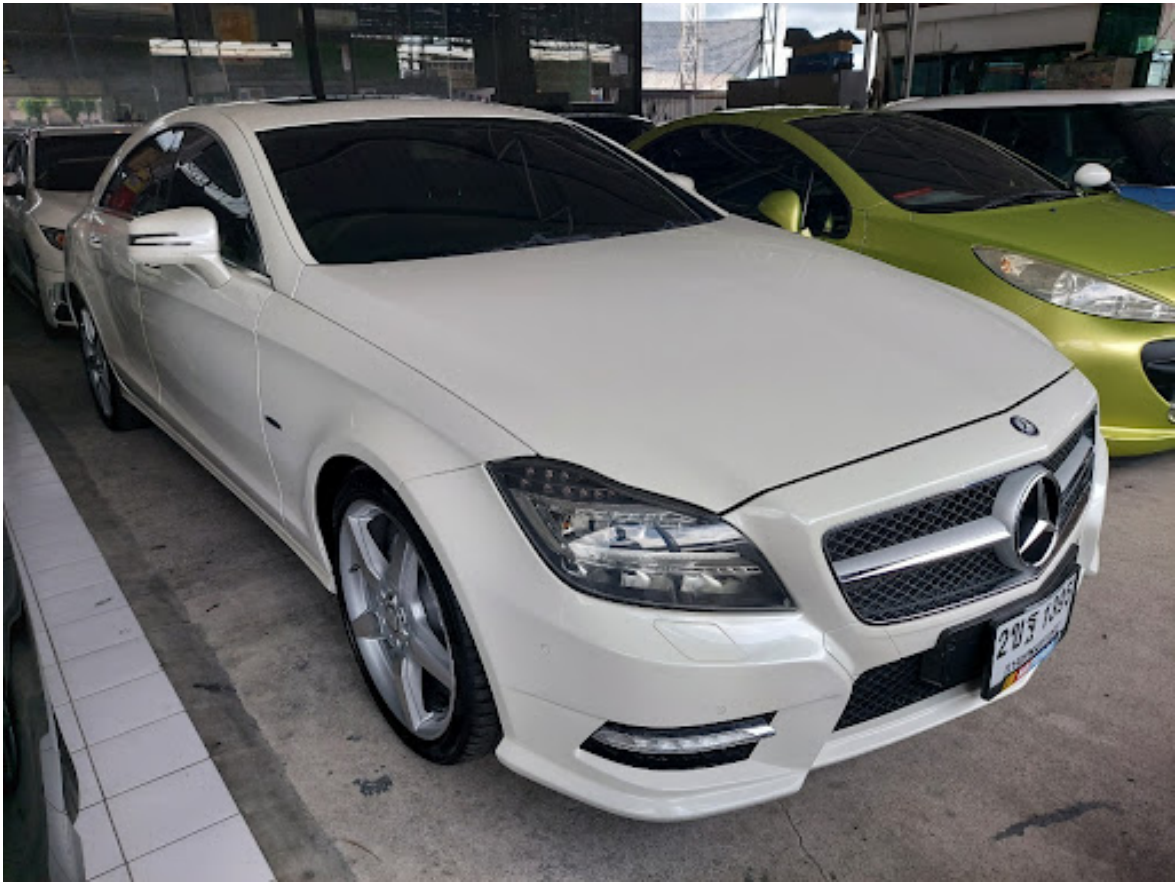
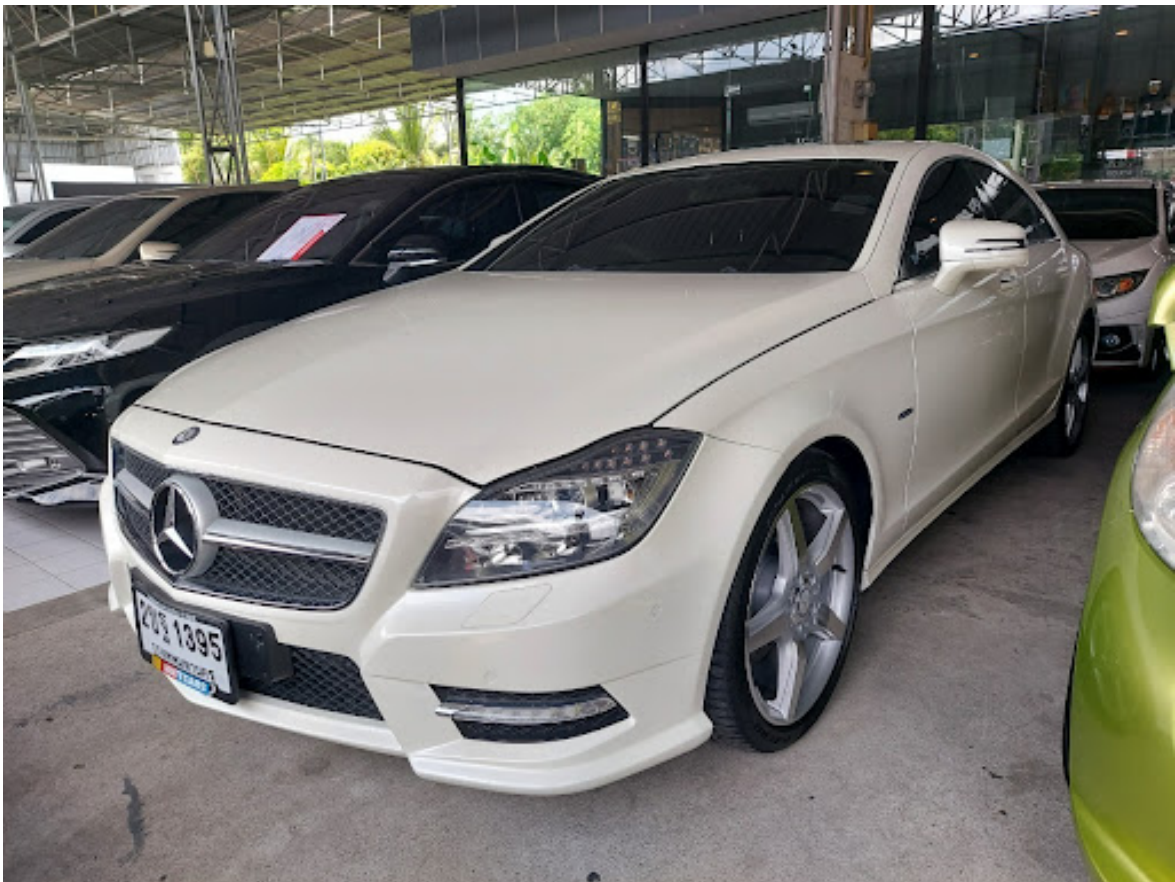
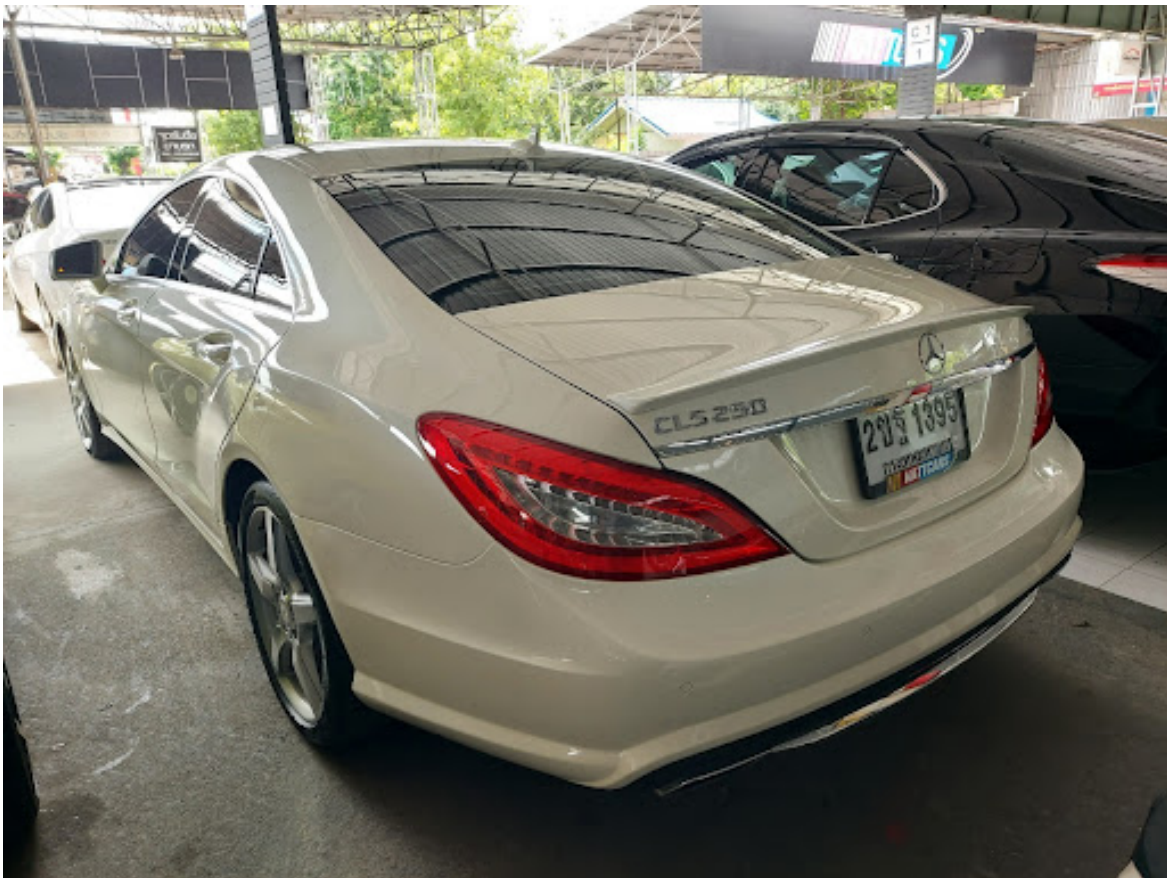
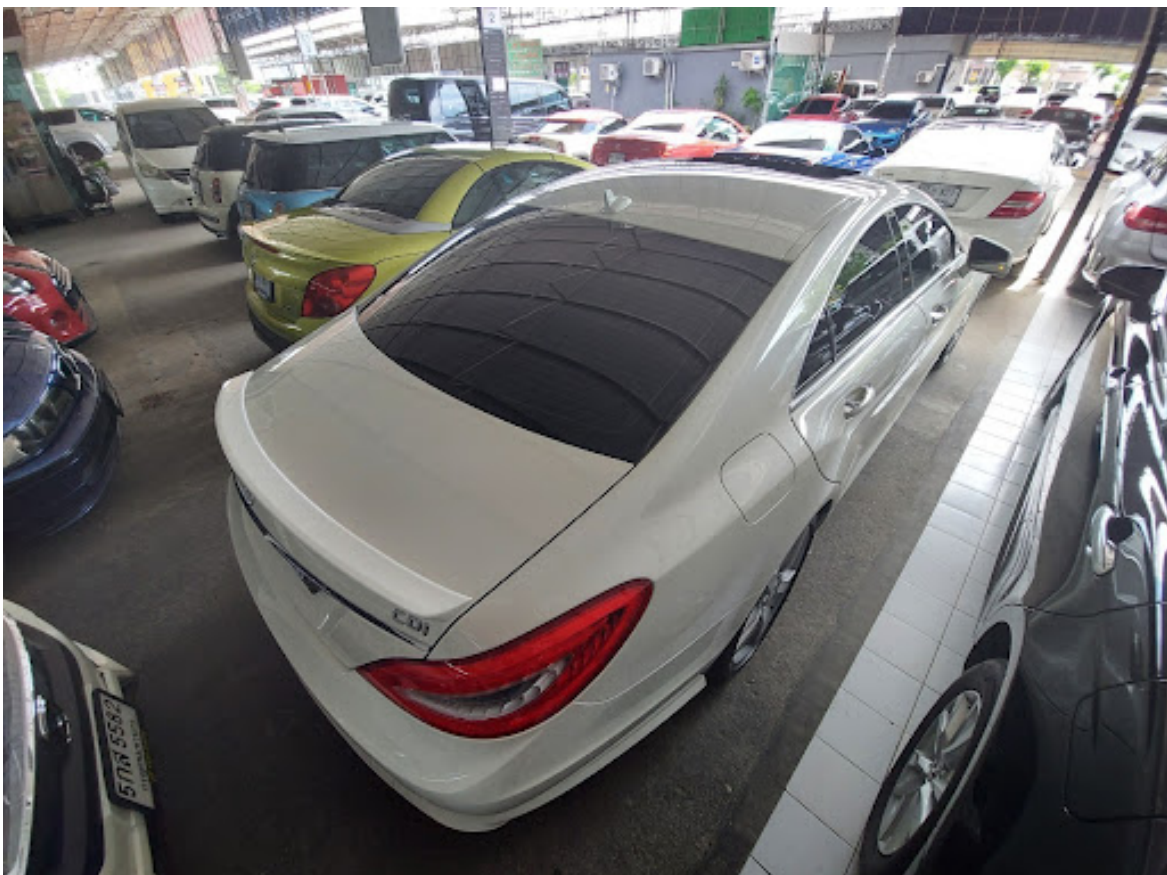
ภาพภายนอก

รถสภาพดี โครงสร้างไม่เคยมีอุบัติเหตุ ไม่เคยจมน้ำและไฟไหม้
