1022/0226-55

Toyota Hilux Revo 2.8 SINGLE Entry Pickup

Feb 2, 2023

# Vehicle Inspection Report สรุปผลการตรวจสภาพรถ (Inspection Summary)

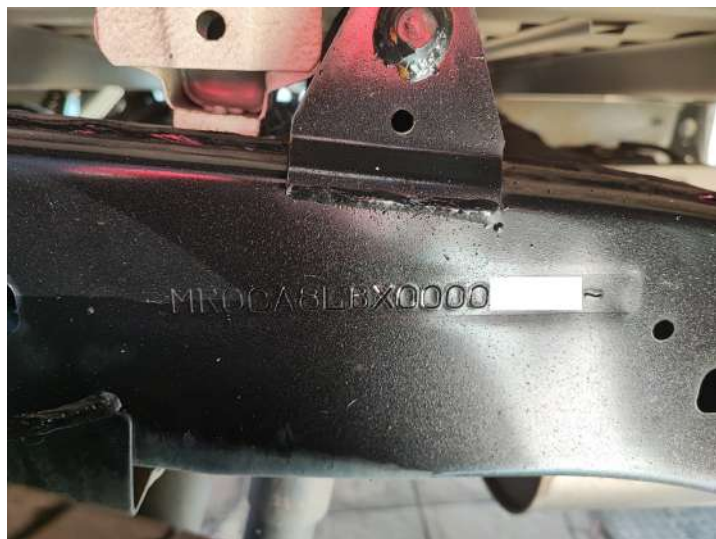
รูปเลขตัวถัง (VIN Picture): ▾

- ✓ แผ่นเพลทเลขตัวถังมองเห็นได้ชัดเจน
- ✓ ชิ้นส่วนประกอบตัวถังรถ ผ่านการวัดค่าความหนาของสีแล้ว
- ✓ สีรถตรงตามเสาเอกสารจทะเบียน

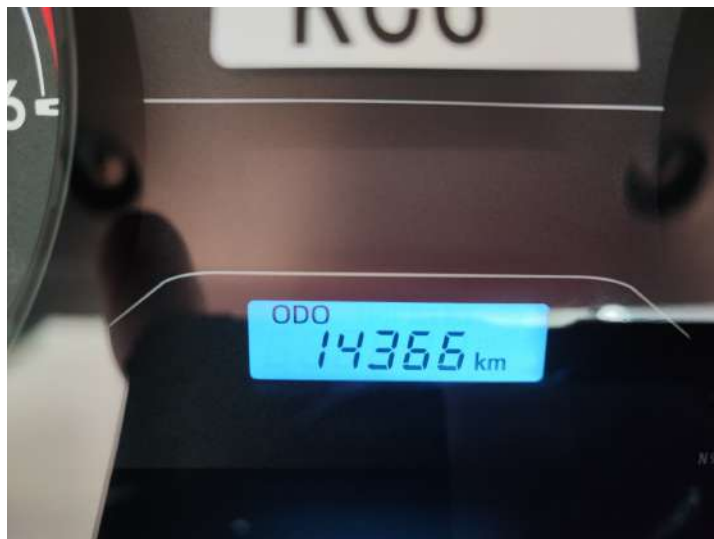
รูปเลขไมล์ (Mileage Picture) :

14366

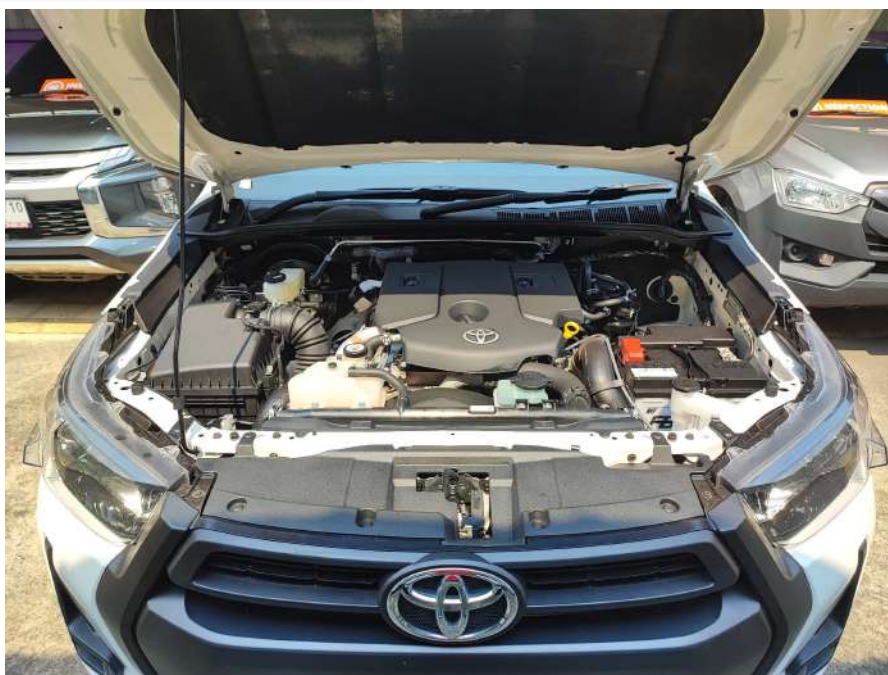
### ภาพห้องเครื่อง

Voltage	12.83	V
Rating	650	CCA
Current	636	CCA
Internal resistance	4.25	mΩ
State of Charge	100	%
State of Health	89	%
Status	GREAT

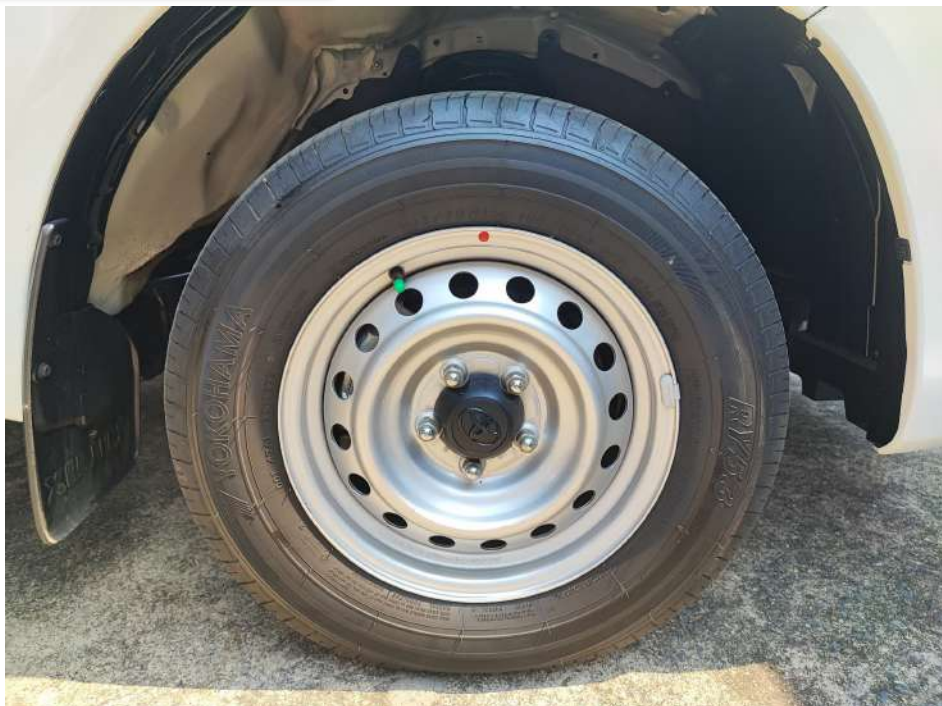
#### ขอบยาง ล้อ

12/22
