Vehicle Inspection Report

ยี่ห้อ/รุ่น (Brand/Model): HONDA FREED	วันที่ตรวจสอบรถยนต์ (Date of Inspection): 02.07.61
หมายเลขตัวถัง (VIN): MHRGB3850BJ063251	เลขคำขอบริการ (Job No.): IO18/089-012
หมายเลขเครื่องยนต์ (Engine No.): L15A74844628	Vehicle Picture:

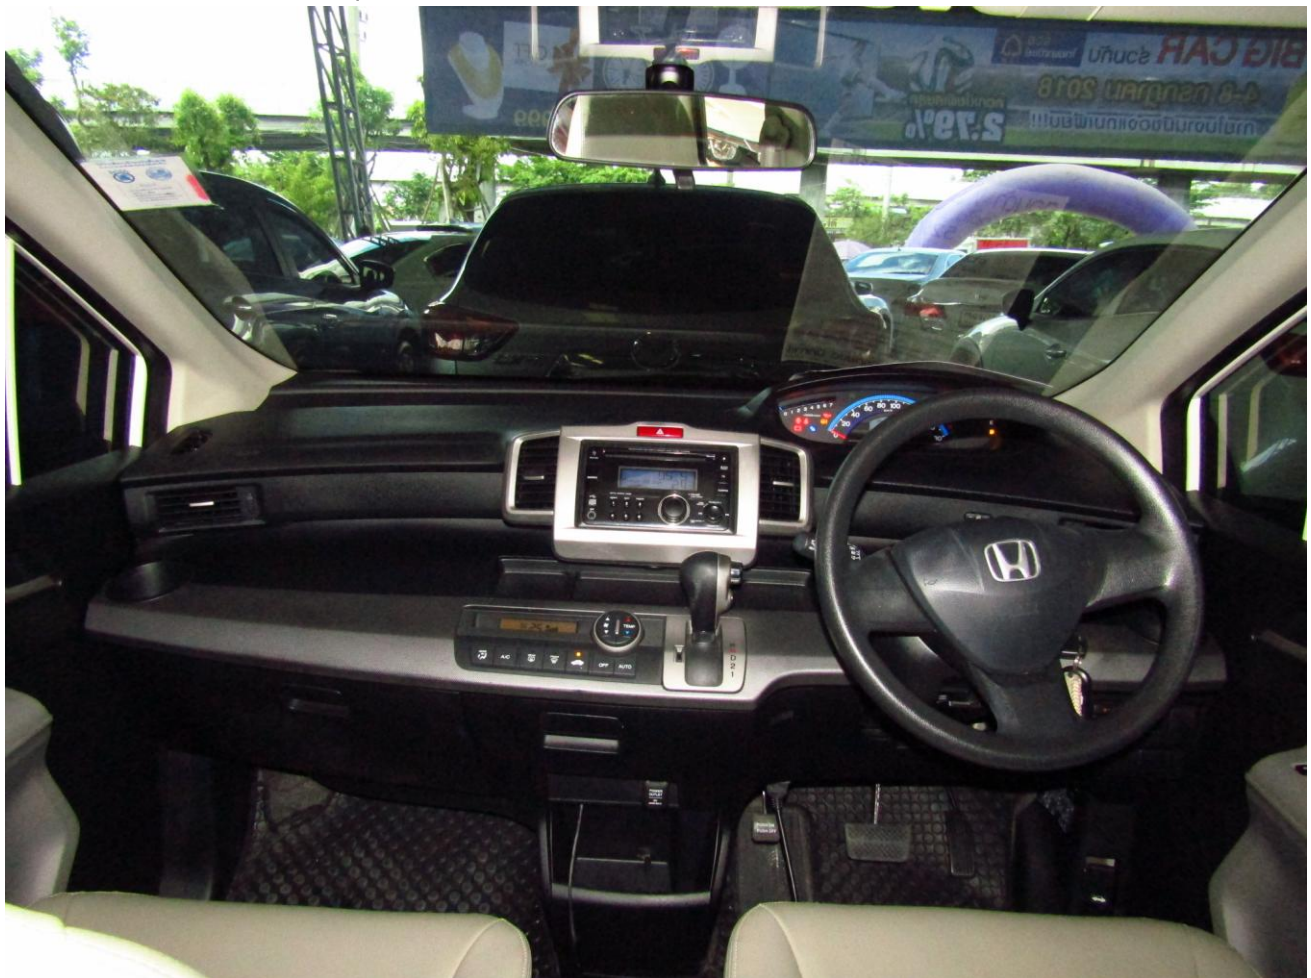
ภาพภายในด้านหน้า หลัง และ จุดบกพร่อง - Interior Visual Details (Front, Rear and/or Defect):

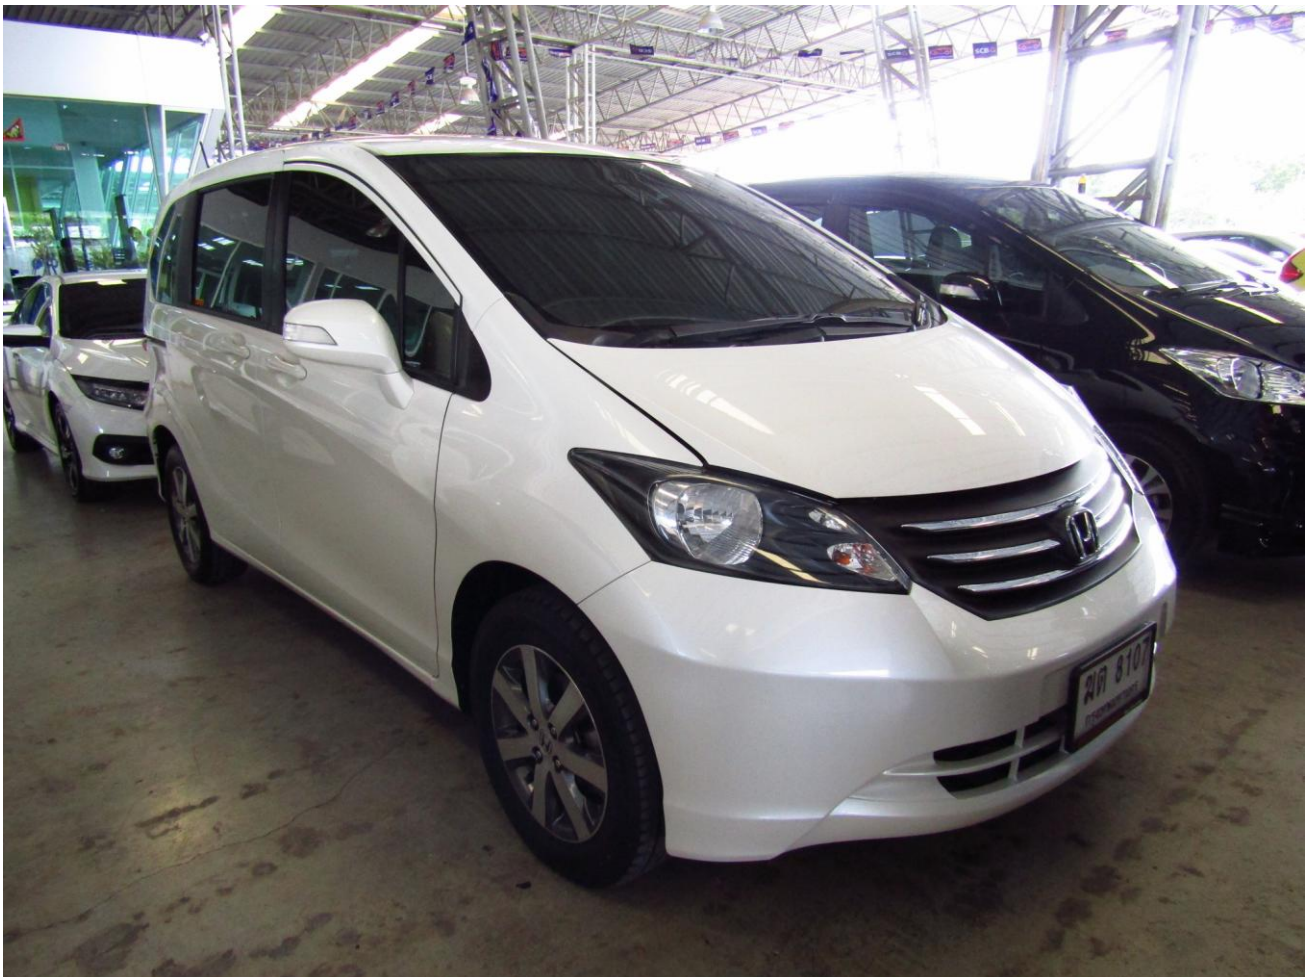
อื่นๆเพิ่มเติม Others	ขยี้ดไฟหน้าด้านขวาหัก

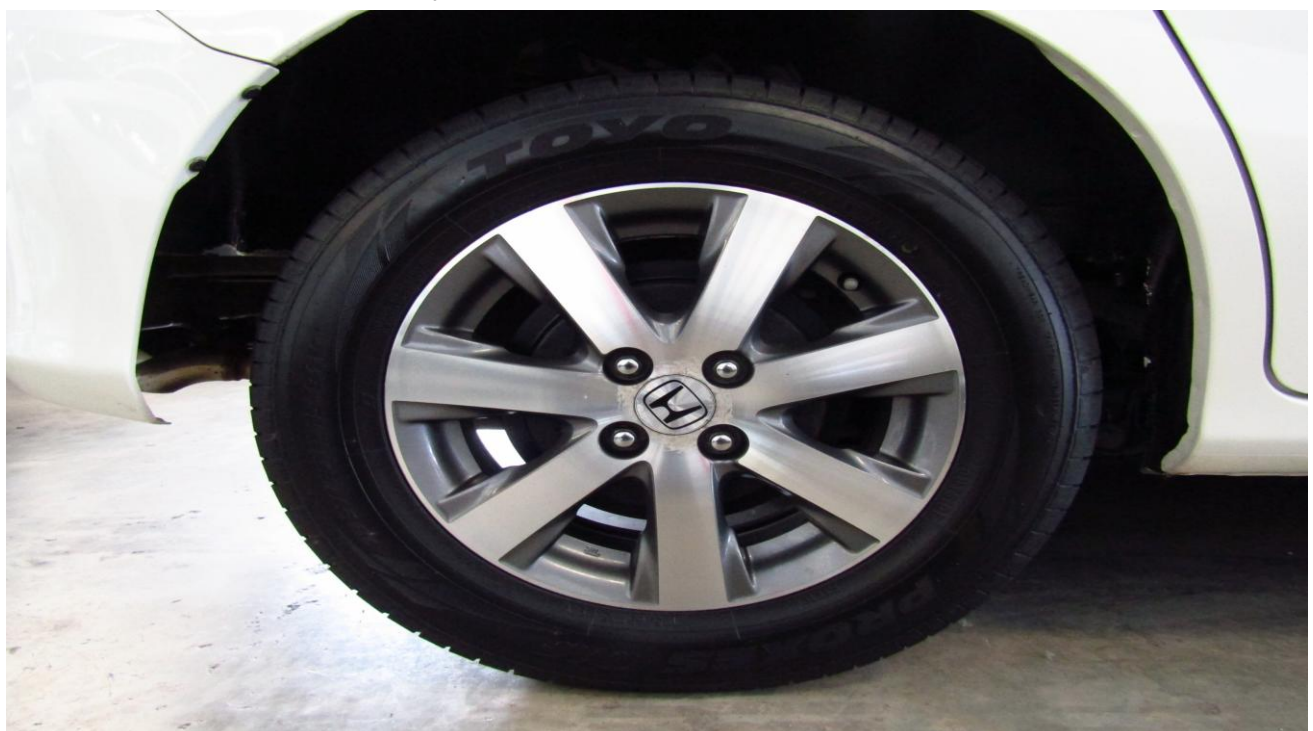
สภาพยางรถยนต์, สปีดคาร์ท/ปี ผลิต Tyres Appearance, Year	2514 ยางสภาพพอใช้ ควรเปลี่ยนยางใหม่

ผ้าดิสเบรค (หน้า/หลัง) Brake Pads (Front/Rear)	สภาพตามอายุการใช้งาน
 	จานดิสเบรค(หน้า/หลัง) Brake Discs (Front/Rear)	ควรเจียจานเบรคครั้งต่อไปที่เปลี่ยนผ้าเบรค
 	ดรัมเบรคล้อหลัง Brakes and Drums any No Leakage	สภาพตามอายุการใช้งาน
 	การทำงานของเบรคมือ Park Brake function	ระยะการทำงานปกติ
