I022/0127-32

Nissan Almera 1.0 VL Sedan

Sep 14, 2022

## Vehicle Inspection Report สรุปผลการตรวจสอบสภาพ (Inspection Summary)

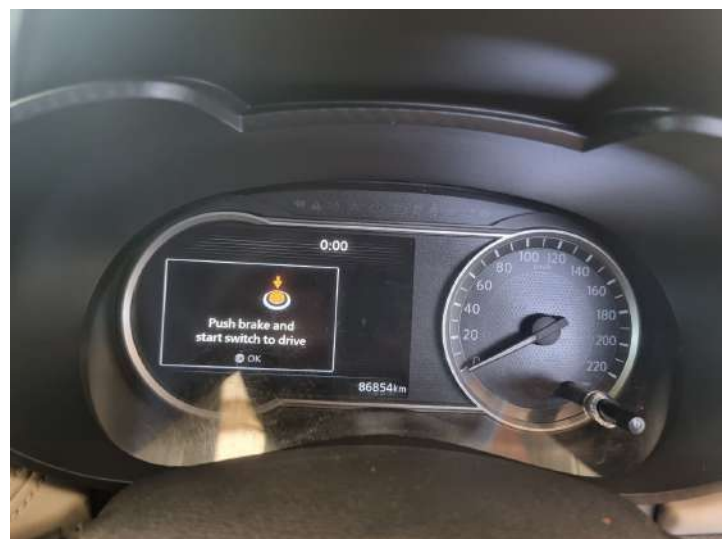
### รูปเลขไมล์ (Mileage Picture) :

86854

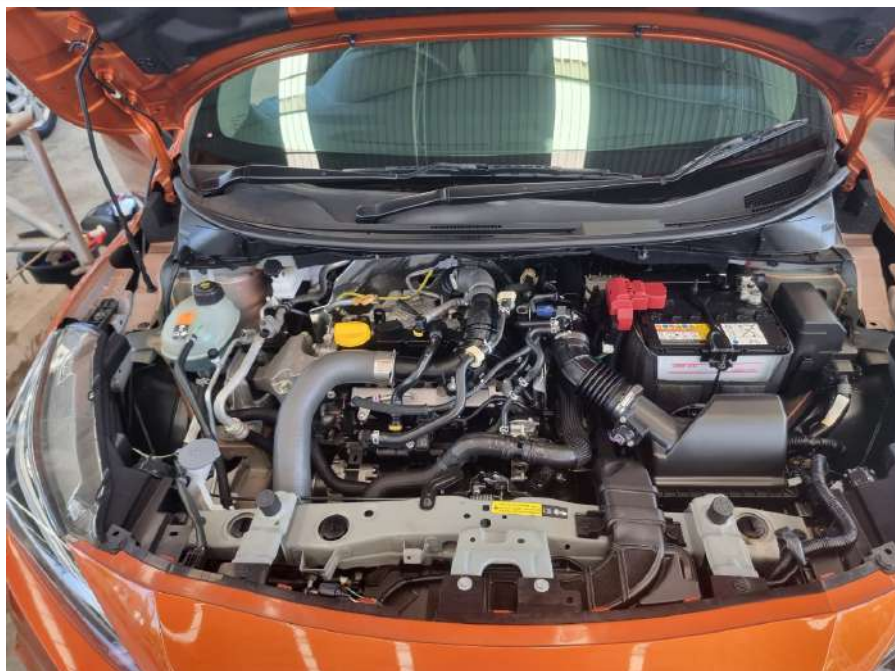
### ภาพห้องเครื่อง

### การทดสอบ แบตเตอรี่ Battery Test

| State of Health | 49 | % |
| Status | CAUTION | |

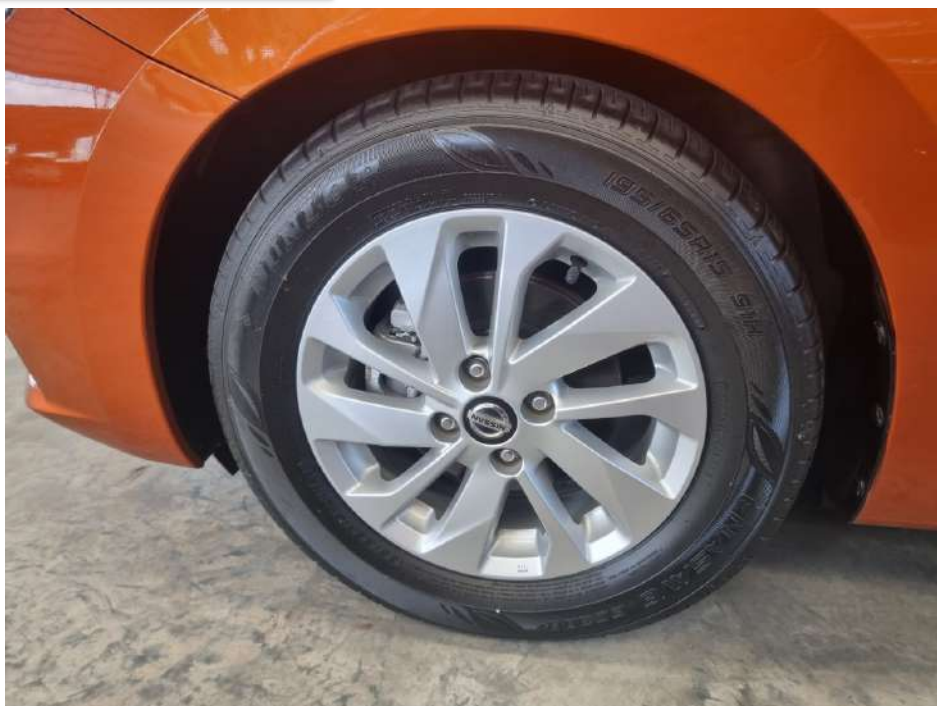
#### ขอบยาง ล้อ

05/20
