I023/0249-2

Toyota Corolla Altis 1.6 G Sedan AT

Aug 15, 2023

Vehicle Inspection Report สรุปผลการตรวจสภาพรถ (Inspection Summary)

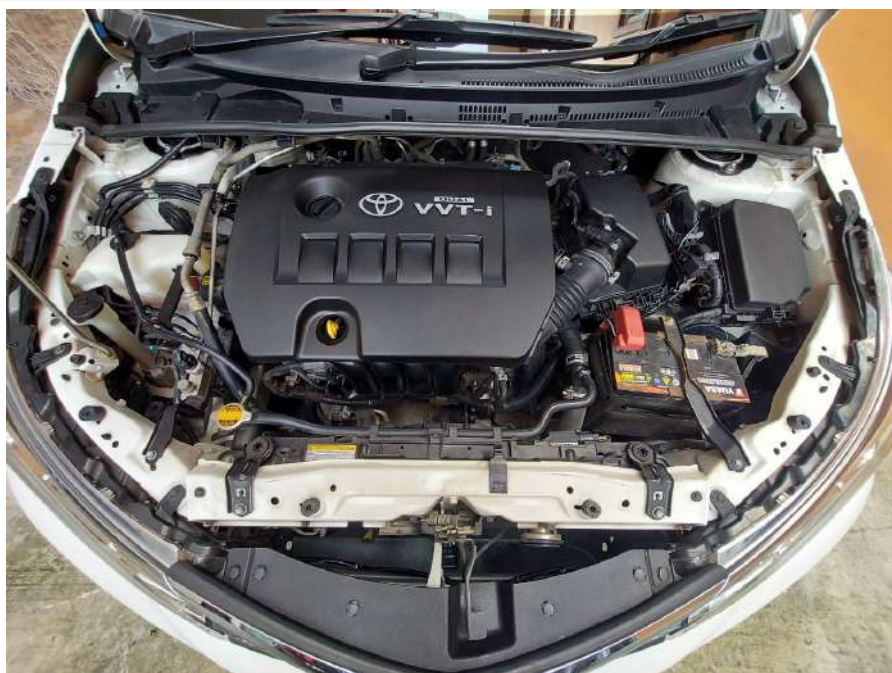
ภาพห้องเครื่อง

Voltage	12.91	V
Rating	440	CCA
Current	269	CCA
Internal resistance	10.38	mΩ
State of Charge	100	%
State of Health	37	%
Status	REPLACE

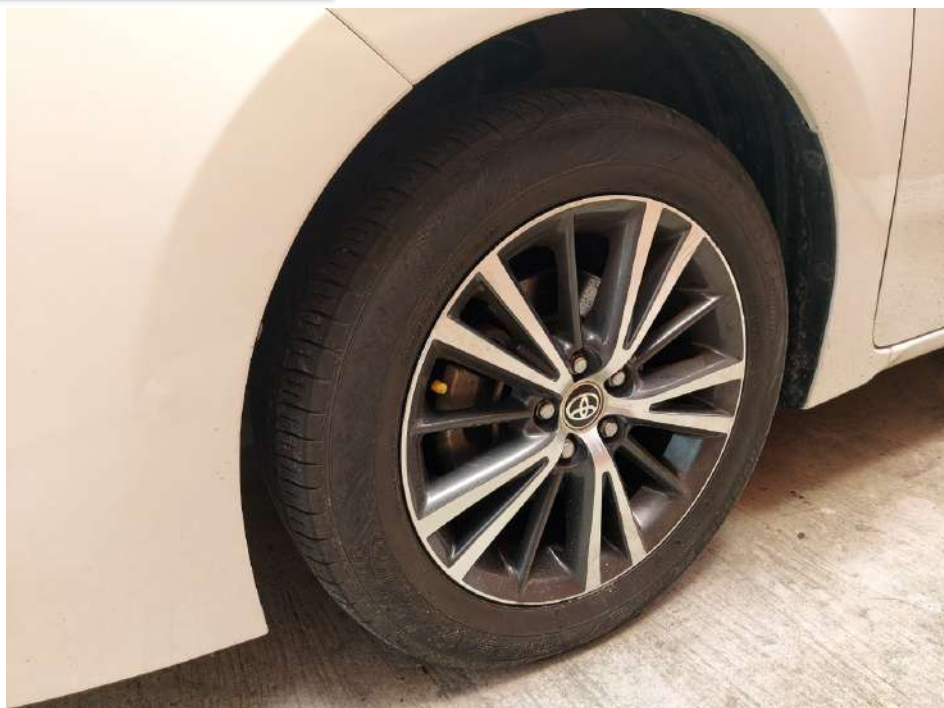
ขอบยาง ล้อ

31/20
