Vehicle Inspection Report

สรุปผลการตรวจสอบ (Inspection Summary)

| ยี่ห้อ/รุ่น (Make/Model): TOYOTA INNOVA | วันที่ตรวจสอบรถยนต์ (Date of Inspection): 24.04.61 |
| เลขตัวถัง (VIN): MHFXW42G902231082 | เลขคำขอบริการ (Job No.): I018/057-017 |

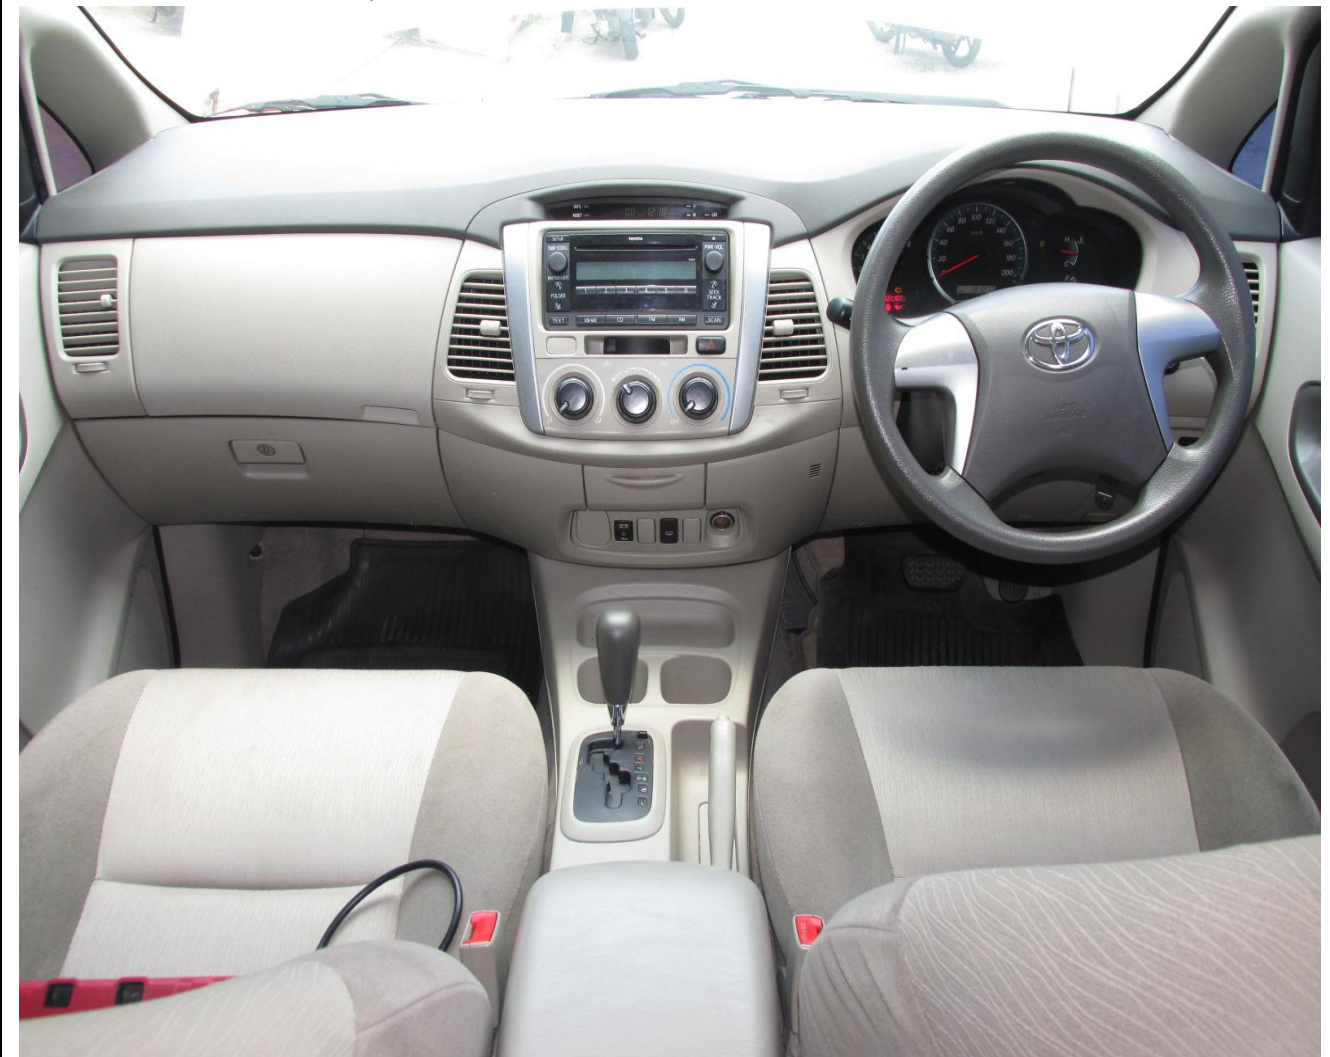
ภาพภายในด้านหน้า หลัง และ จุดบกพร่อง - Interior Visual Details (Front, Rear and/or Defect):

| | สภาพยางขอบประตู Weather Strip | ยางขอบประตูหน้าขวา มีรอยฉีกขาด |

| | อื่นๆ เพิ่มเติม เช่น กลิ่น เศษกระดาษ Odor and Other | พรมที่พื้นด้านหน้าล่าง ฝั่งคนขับ มีรอยฉีกขาด แผงประตูหน้าขวา ด้านใน ขาด |

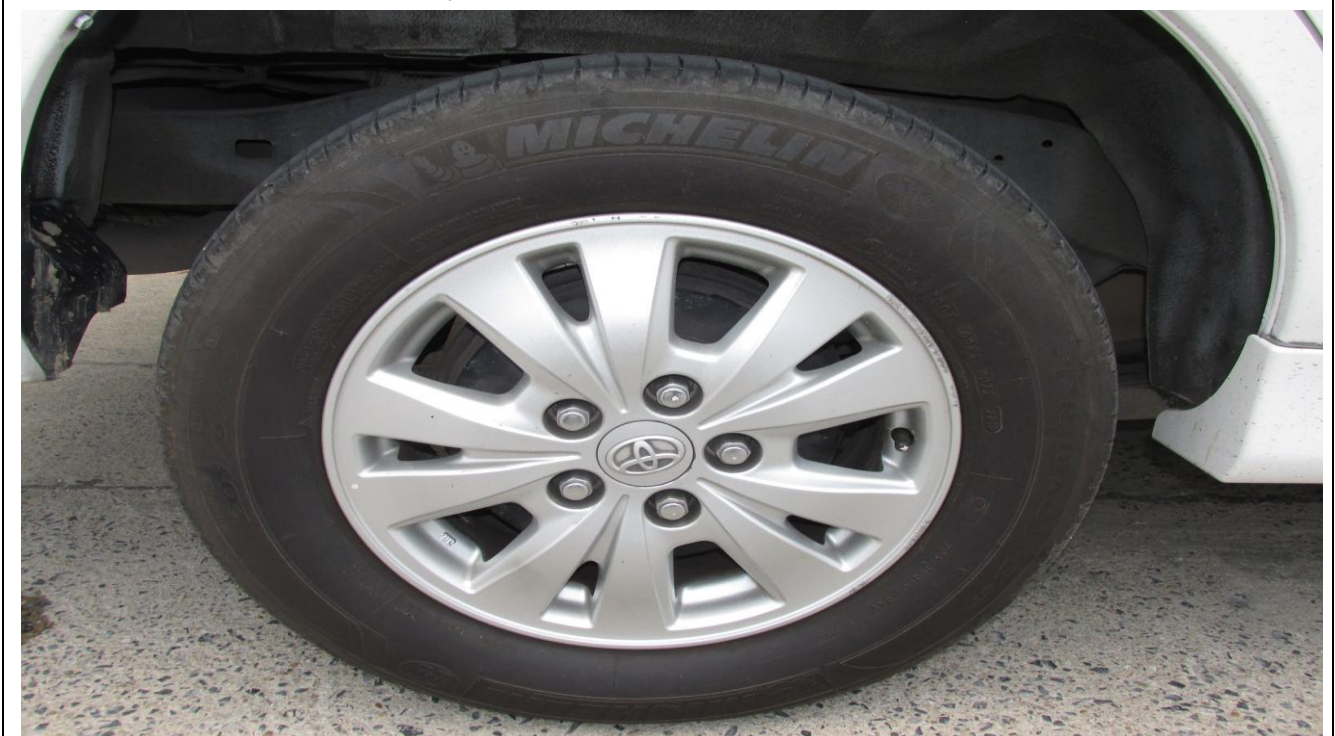
ภาพโดยรวมของยาง ล้อ และ เบรค - Tyres, Wheels & Brakes Visual Details:

| | สภาพยางรถยนต์, เดือน/ปี ผลิต Tyres Appearance, Year | ปียางผลิต 2216 ยางสภาพดี |

| | จานเบรค Brake Discs (Front/Rear) | ควรเจียจานเบรคครั้งต่อไปที่เปลี่ยนผ้าเบรค |
