Toyota Yaris 1.2 J

Feb 29, 2024

INSPECTION
BY ONE2CAR

Vehicle Inspection Report สรุปผลการตรวจสภาพรถ (Inspection Summary)

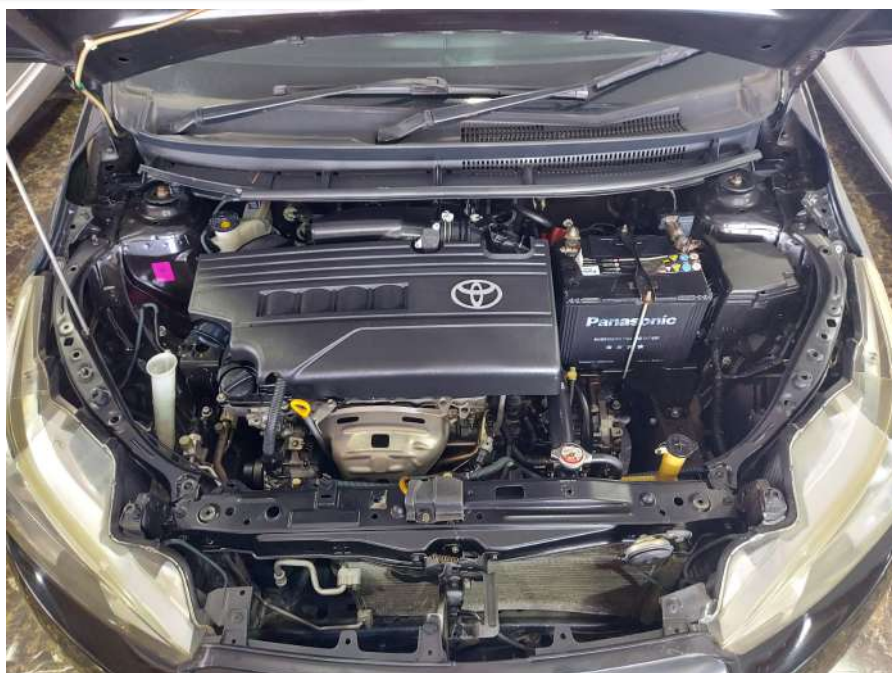
ภาพห้องเครื่อง

Voltage	12.4	V
Rating	550	CCA
Current	234	CCA
Internal resistance	11.96	mΩ
State of Charge	60	%
State of Health	18	%
Status	REPLACE

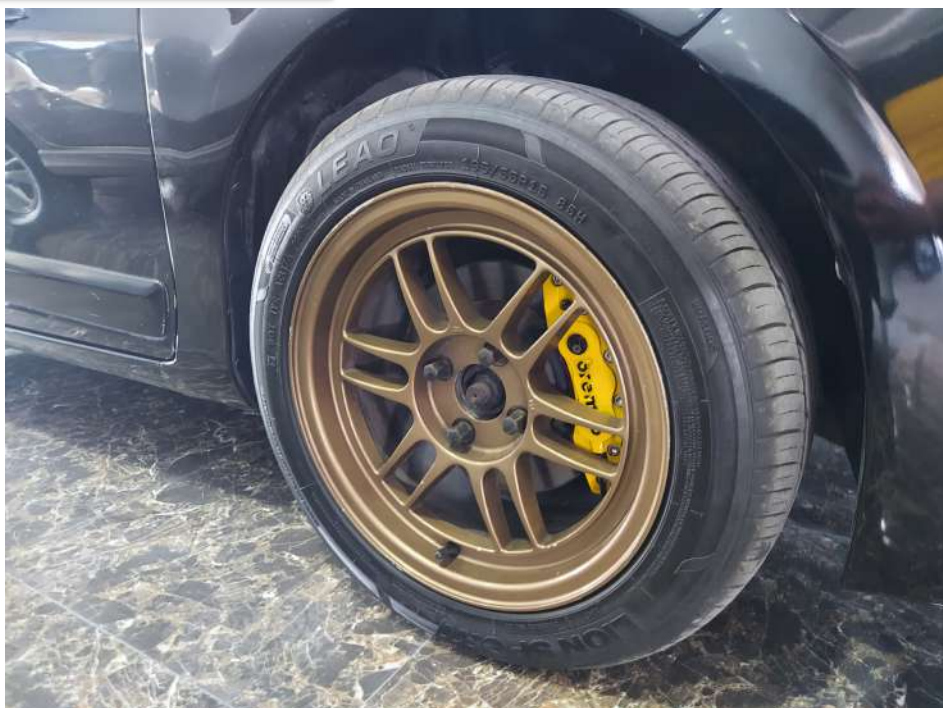
ขอบยาง ล้อ

28/22
