Vehicle Inspection Report

ยี่ห้อ/รุ่น (Brand/Model): TOYOTA YARIS 1.2 AT	วันที่ตรวจสอบรถยนต์ (Date of Inspection): 11-12-61
หมายเลขตัวถัง (VIN): MR2K33F3901196297	เลขคำขอบริการ (Job No.): IO18/226-010
หมายเลขเครื่องยนต์ (Engine No.): 3NR5189427	Vehicle Picture:

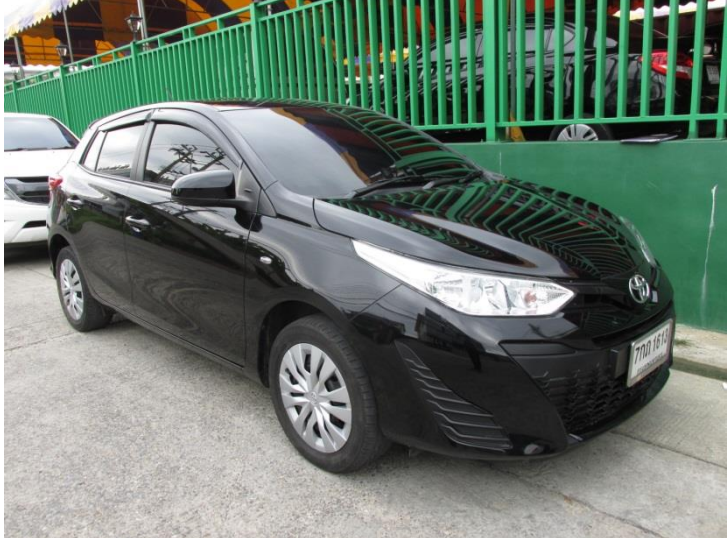
สภาพรถโดยรวม Overall Appearance	ดี

รถสภาพดี โครงสร้างไม่เคยอุบัติเหตุ ไม่เคยจมน้ำและไฟไหม้

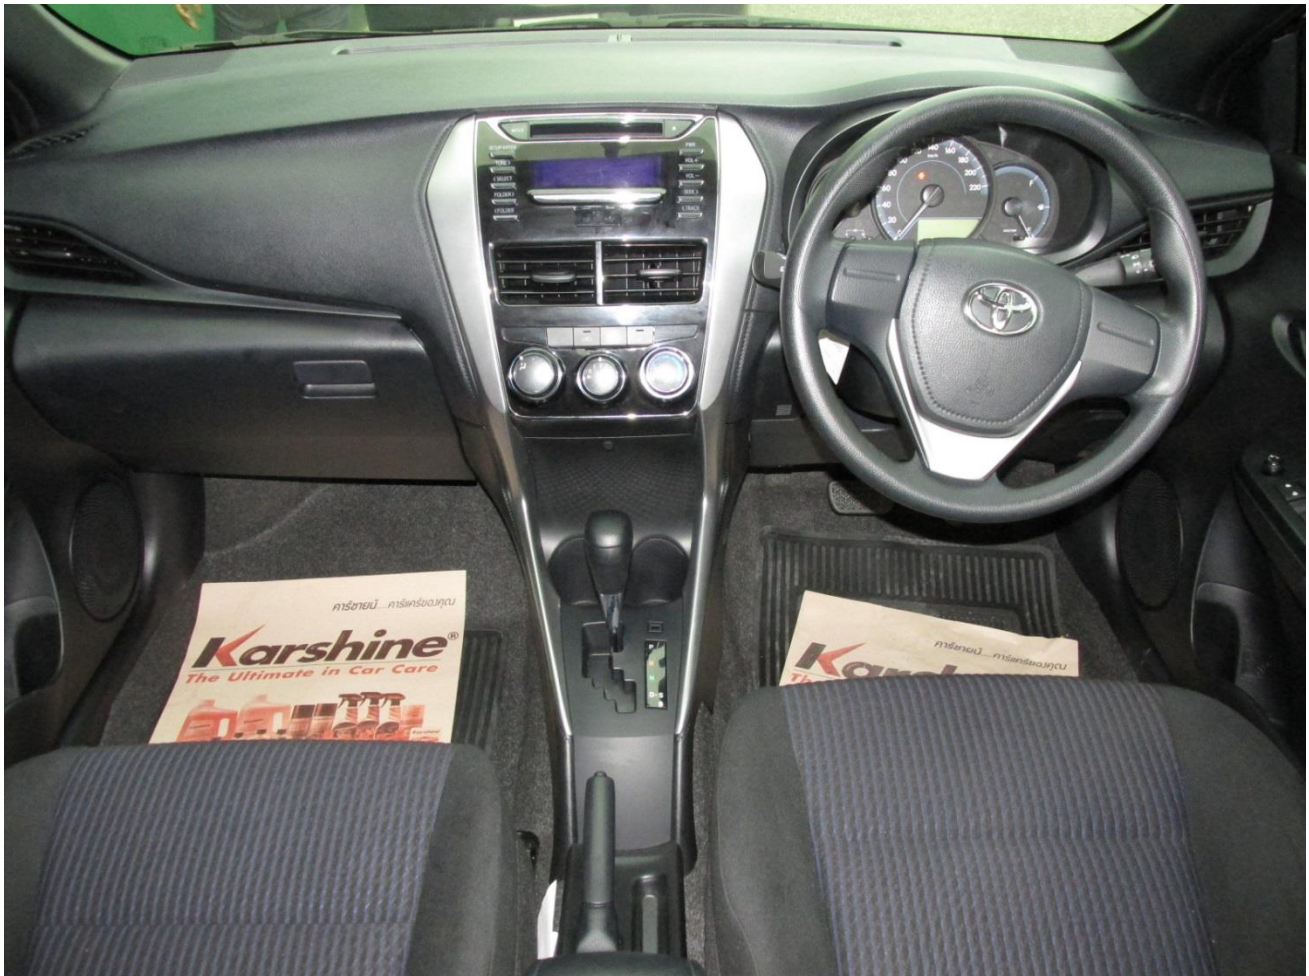
ภาพภายในด้านหน้า หลัง และ จุดบกพร่อง - Interior Visual Details (Front, Rear and/or Defect)

ที่นั่ง สภาพ Seat Appearance	สภาพดีตามอายุการใช้งาน

แผงคอนโซลหน้า Other Trims	สภาพดีตามอายุการใช้งาน

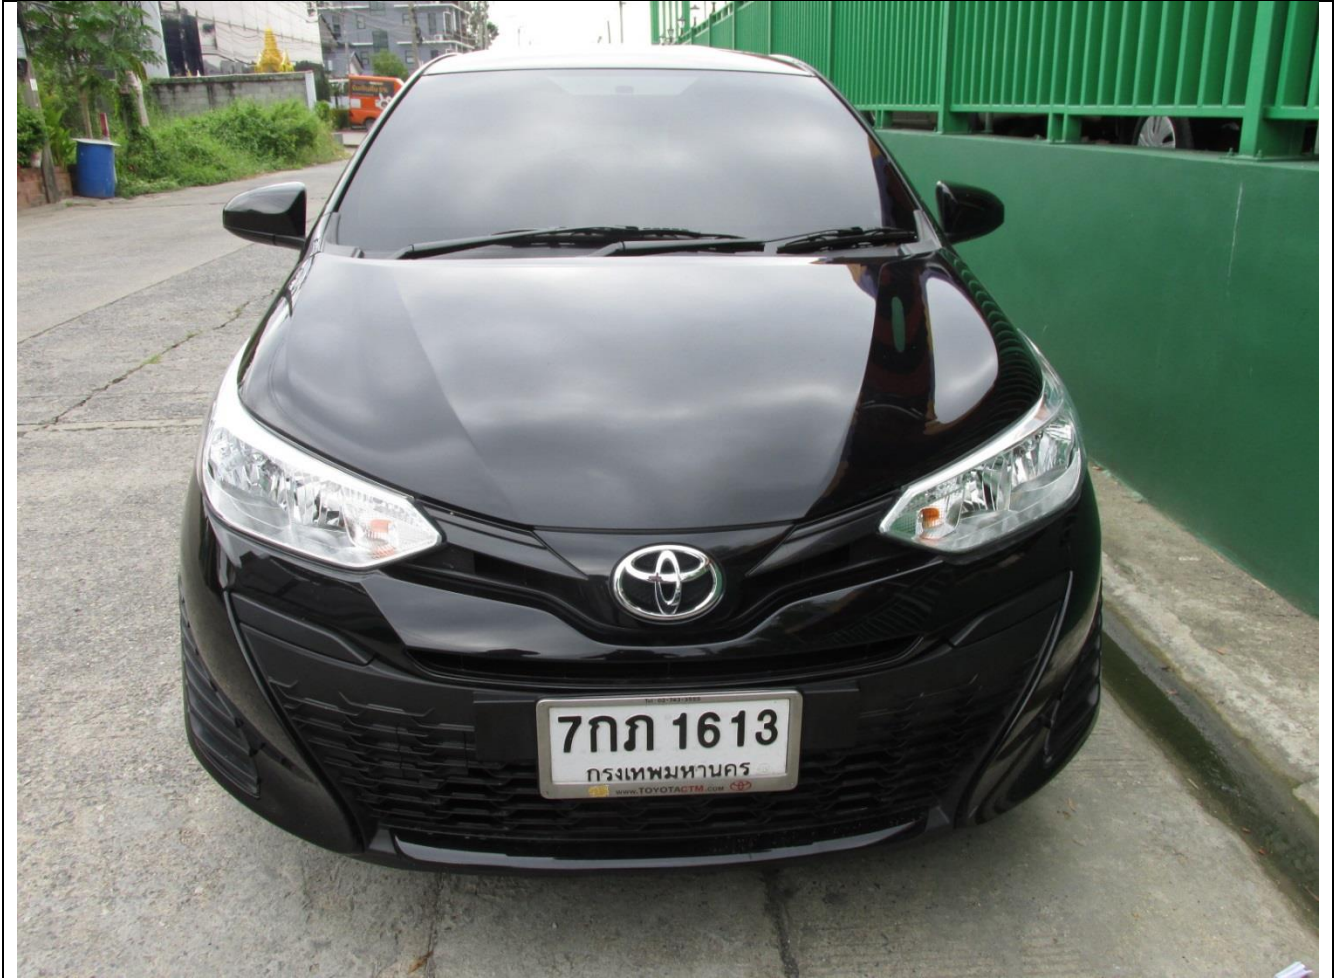
ภาพภายนอก - Exterior Visual Details:

กันชนหน้า Front Bumper	สภาพดี
 	คาน รับกันชนหน้า (ขวา) Front Side Member (Right) Appearance	สภาพดี
 	คาน รับกันชนหน้า (ซ้าย) Front Side Member (Left) Appearance	สภาพดี
 	กระจังหน้ารถ Front Grill	สภาพดี
 	ชุดคานหน้ารับหม้อน้ำ Radiator Core Support	สภาพดี
 	ฝากระโปรงหน้ารถ Bonnet	สภาพดี
 	ฝาห้องเครื่องด้านหน้า Cowl Panel Fire Wall	สภาพดี
	กระจกบังลมหน้า	สภาพดี

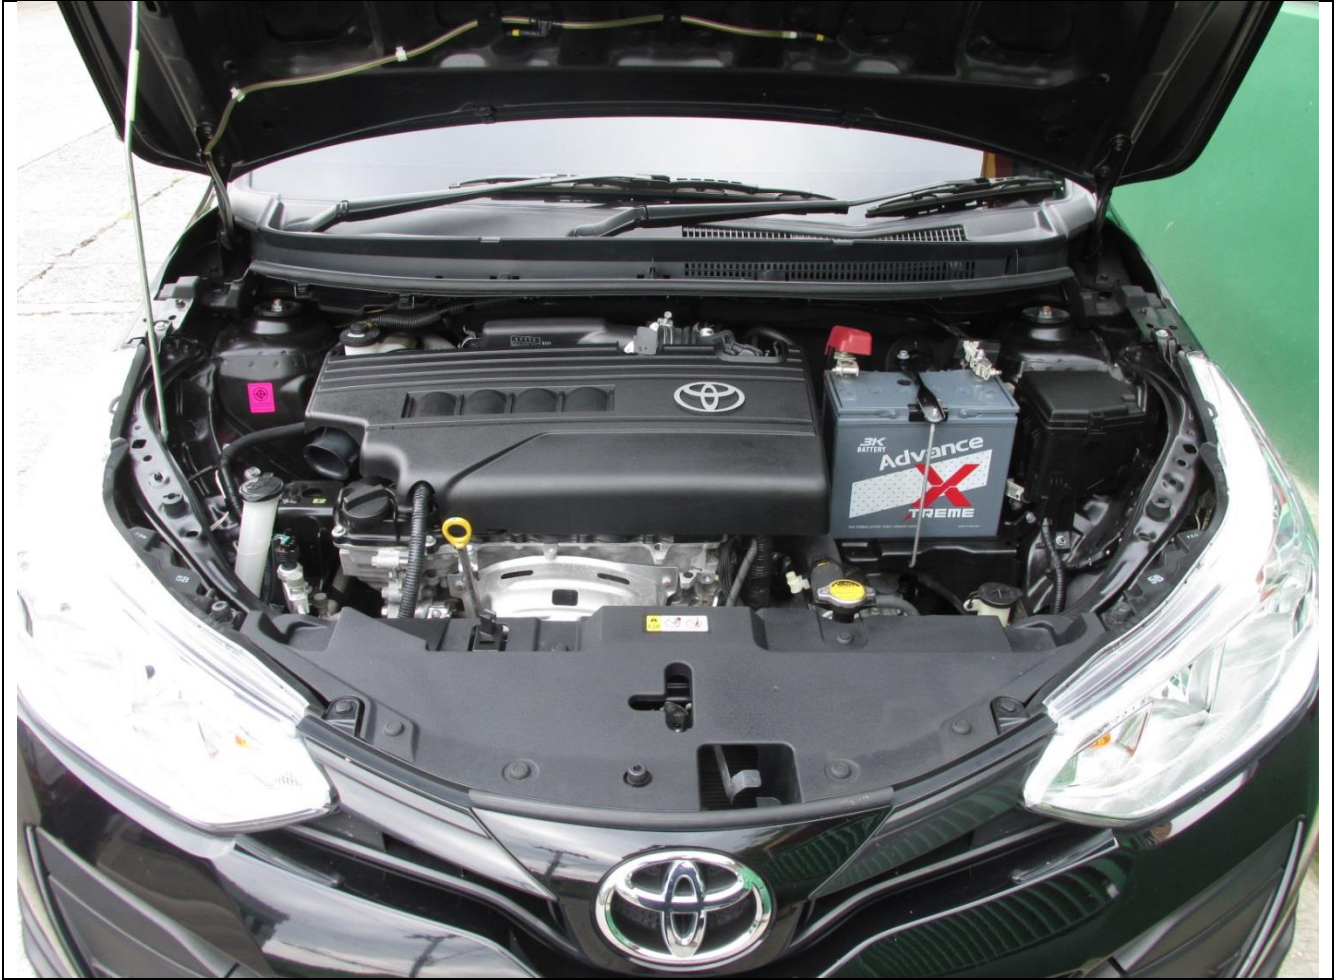
ภาพห้องเครื่อง - Engine Bay Visual Details:

สภาพรวมของโครงสร้าง และตัวถัง Chassis Frames & Members Appearance	สภาพดีตามอายุการใช้งาน
 	ระดับของเหลว Fluid Level	อยู่ในระดับปกติ
 	การรั่วไหลของน้ำมัน Fluid Leaks	ไม่มี
 	จุดจับยึด Mountings	สภาพดีตามอายุการใช้งาน
 	สายไฟ และท่อ Hoses & Pipes	สภาพดีตามอายุการใช้งาน
 	ปั๊มน้ำ, ท่อน้ำ และพัดลม Water Pump, Hoses & Fan	สภาพดีตามอายุการใช้งาน

หม้อน้ำ และฝาหม้อน้ำ Radiator & Cap	สภาพดีตามอายุการใช้งาน																																					
 	ลูกรถ และสายพาน Drive Belt & Pulleys	สภาพดีตามอายุการใช้งาน																																					
 	หม้อลมเบรก Brake Booster	สภาพดีตามอายุการใช้งาน																																					
 	แม่ปั้มเบรก Master Cylinder Pressure	สภาพดีตามอายุการใช้งาน																																					
 	แบตเตอรี่ไม่รั่ว และ ชุดยึด ไม่มีสนิม No any leak on battery and no corrosion on battery support bracket	สภาพดีตามอายุการใช้งาน																																					
 	การทดสอบ แบตเตอรี่ Battery Test	<table border="1"> <thead> <tr> <th colspan="2">Battery Test</th> </tr> </thead> <tbody> <tr> <td>Voltage</td> <td>12.43 V</td> </tr> <tr> <td>Rating</td> <td>240 CCA</td> </tr> <tr> <td>Current</td> <td>327 CCA</td> </tr> <tr> <td>Internal resistance</td> <td>8.28 mΩ</td> </tr> <tr> <td>State of Charge</td> <td>63 %</td> </tr> <tr> <td>State of Health</td> <td>100 %</td> </tr> <tr> <td>Status</td> <td>Great</td> </tr> <tr> <td>Test Date</td> <td>11.12.61</td> </tr> </tbody> </table>	Battery Test		Voltage	12.43 V	Rating	240 CCA	Current	327 CCA	Internal resistance	8.28 mΩ	State of Charge	63 %	State of Health	100 %	Status	Great	Test Date	11.12.61	<table border="1"> <thead> <tr> <th colspan="2">Charging System Test at 2000 rpm</th> </tr> </thead> <tbody> <tr> <td>Voltage</td> <td>13.41 V</td> </tr> <tr> <td>Status</td> <td>Normal</td> </tr> <tr> <th colspan="2">Start System Test</th> </tr> <tr> <td>Start Voltage</td> <td>6.17 V</td> </tr> <tr> <td>Status</td> <td>Normal</td> </tr> <tr> <th colspan="2">Max. Load Test at 2000 rpm</th> </tr> <tr> <td>Max. Load Voltage</td> <td>14.33 V</td> </tr> <tr> <td>Status</td> <td>Normal</td> </tr> </tbody> </table>	Charging System Test at 2000 rpm		Voltage	13.41 V	Status	Normal	Start System Test		Start Voltage	6.17 V	Status	Normal	Max. Load Test at 2000 rpm		Max. Load Voltage	14.33 V	Status	Normal

Battery Test																																							
Voltage	12.43 V																																						
Rating	240 CCA																																						
Current	327 CCA																																						
Internal resistance	8.28 mΩ																																						
State of Charge	63 %																																						
State of Health	100 %																																						
Status	Great																																						
Test Date	11.12.61																																						
Charging System Test at 2000 rpm																																							
Voltage	13.41 V																																						
Status	Normal																																						
Start System Test																																							
Start Voltage	6.17 V																																						
Status	Normal																																						
Max. Load Test at 2000 rpm

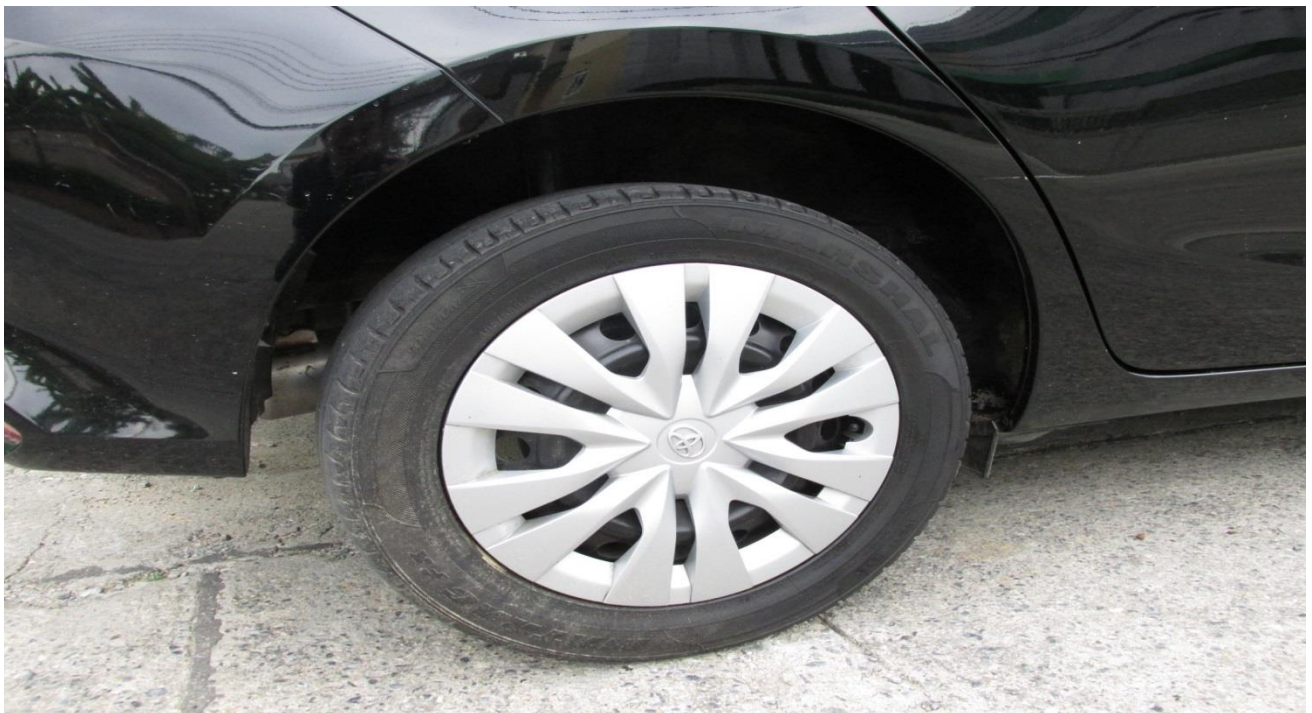
ภาพโดยรวมของยาง ล้อ และ เบรค - Tyres, Wheels & Brakes Visual Details:

สภาพยางรถยนต์, สปีดคาร์ท/ปี ผลิต Tyres Appearance, Year	0512
 	สภาพล้อ,ฝาครอบล้อ Wheel Rims Appearance	สภาพดีตามอายุการใช้งาน
 	ล้อ และยางอะไหล่ Spare Tyre & Rim	สภาพดีตามอายุการใช้งาน
 	คาลิปเปอร์เบรค และท่อน้ำมัน Brake Hose Callipers & Pipes	สภาพปกติไม่พบการรั่วซึม
 	ผ้าดิสเบรค (หน้า/หลัง) Brake Pads (Front/Rear)	สภาพดีตามอายุการใช้งาน
 	จานดิสเบรค(หน้า/หลัง) Brake Discs (Front/Rear)	ควรเจียจานเบรคครั้งต่อไปที่เปลี่ยนผ้าเบรค
 	ดรัมเบรคล้อหลัง Brakes and Drums any No Leakage	สภาพดีตามอายุการใช้งาน
 	การทำงานของเบรคมือ Park Brake function	ระบบการทำงานปกติ
 	คำแนะนำอื่นๆ Other	N/A

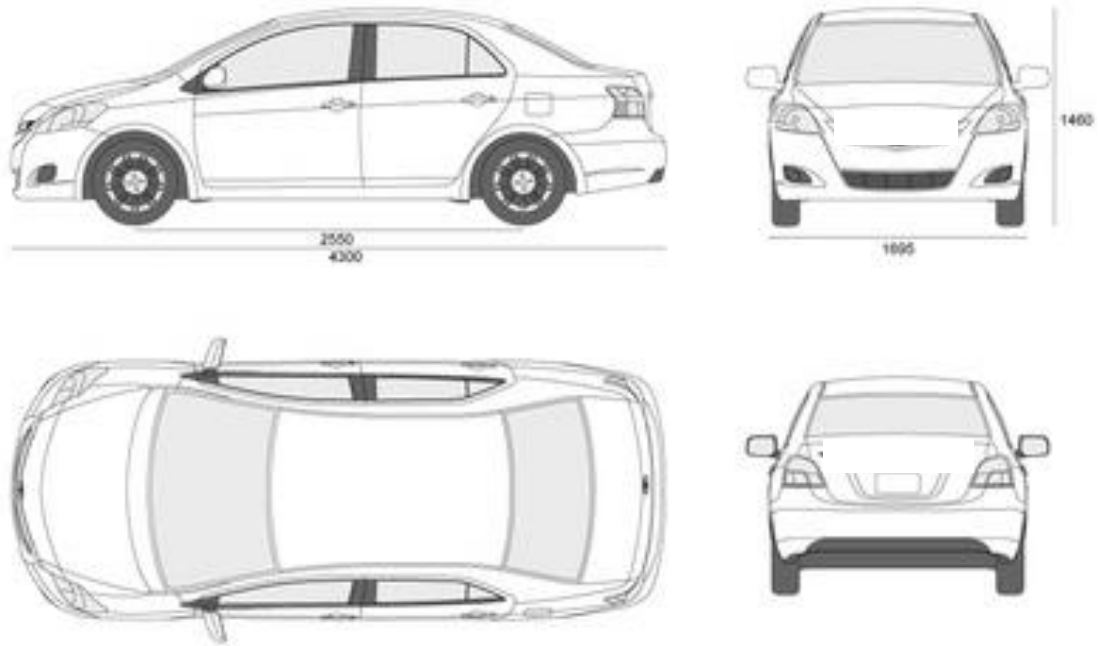
ความหนาสีรถบรคเก้ง 3,4 และ 5 ประตู - Paint Thickness on 3,4 and 5 door car:

ชิ้นส่วนยานยนต์	ความหนาสี Paint Thickness (µm)			
(Car Part)	P1	P2	P3	Average
Front Wing (RH)	75	88	90	84
Front Wing (LH)	80	83	89	84
Front Door (RH)	87	88	91	89
Front Door (LH)	73	81	88	81
Rear Door (RH)	87	79	90	85
Rear Door (LH)	94	109	100	101

ชิ้นส่วนยานยนต์	ความหนาสี Paint Thickness (µm)			
(Car Part)	P1	P2	P3	Average
Rear Wing (RH)	105	80	83	89
Rear Wing (LH)	77	75	73	75
Front Bumper				
Rear Bumper				
Bonnet	97	99	100	99
Roof	87	90	93	90
Boot/Tail Gate	82	91	83	85
