1023/0336-2

Porsche 718 2.0 982 Cayman

10 พ.ย. 2023

Vehicle Inspection Report สรุปผลการตรวจสอบสภาพรถ (Inspection Summary)

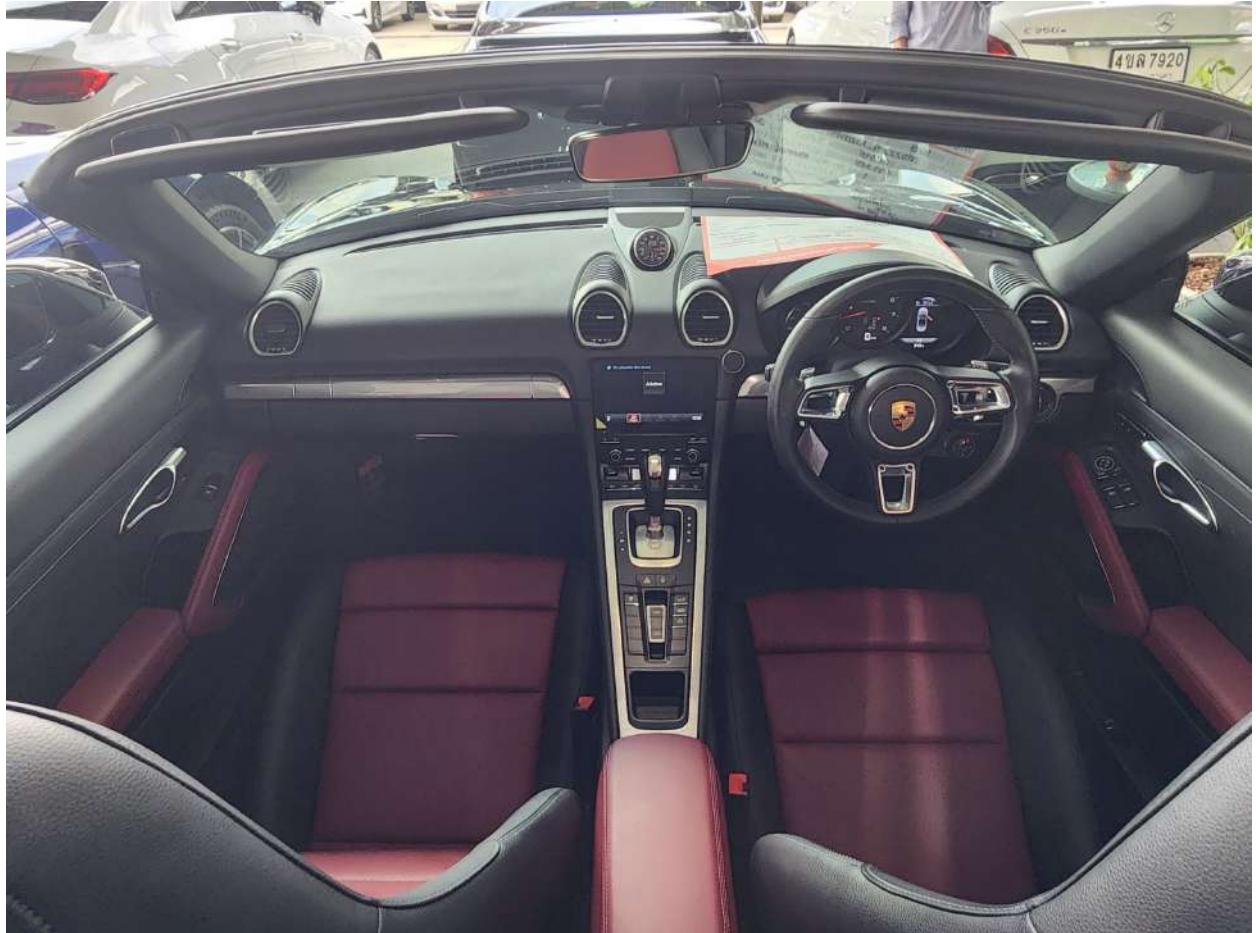
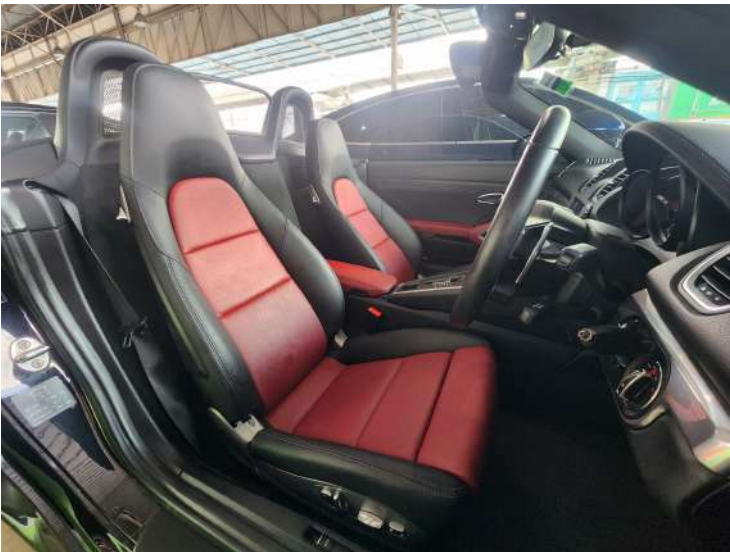
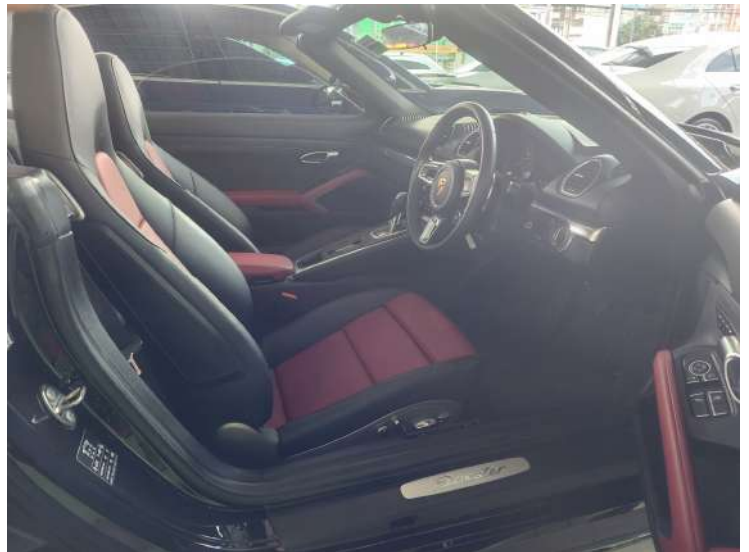
ภาพภายใน

รายการตรวจ 4 รายการ	สถานะ
2.1 สภาพที่นั่ง Seat Appearance	ดี (Good)
2.2 การทำงาน การปรับ และการล็อกเบาะ Seat Adjust functional	ดี (Good)
2.3 สภาพรางไต่เบาะ Seat slide adjust rail	ดี (Good)
2.4 เข็มขัดนิรภัย Seat Belts	ดี (Good)

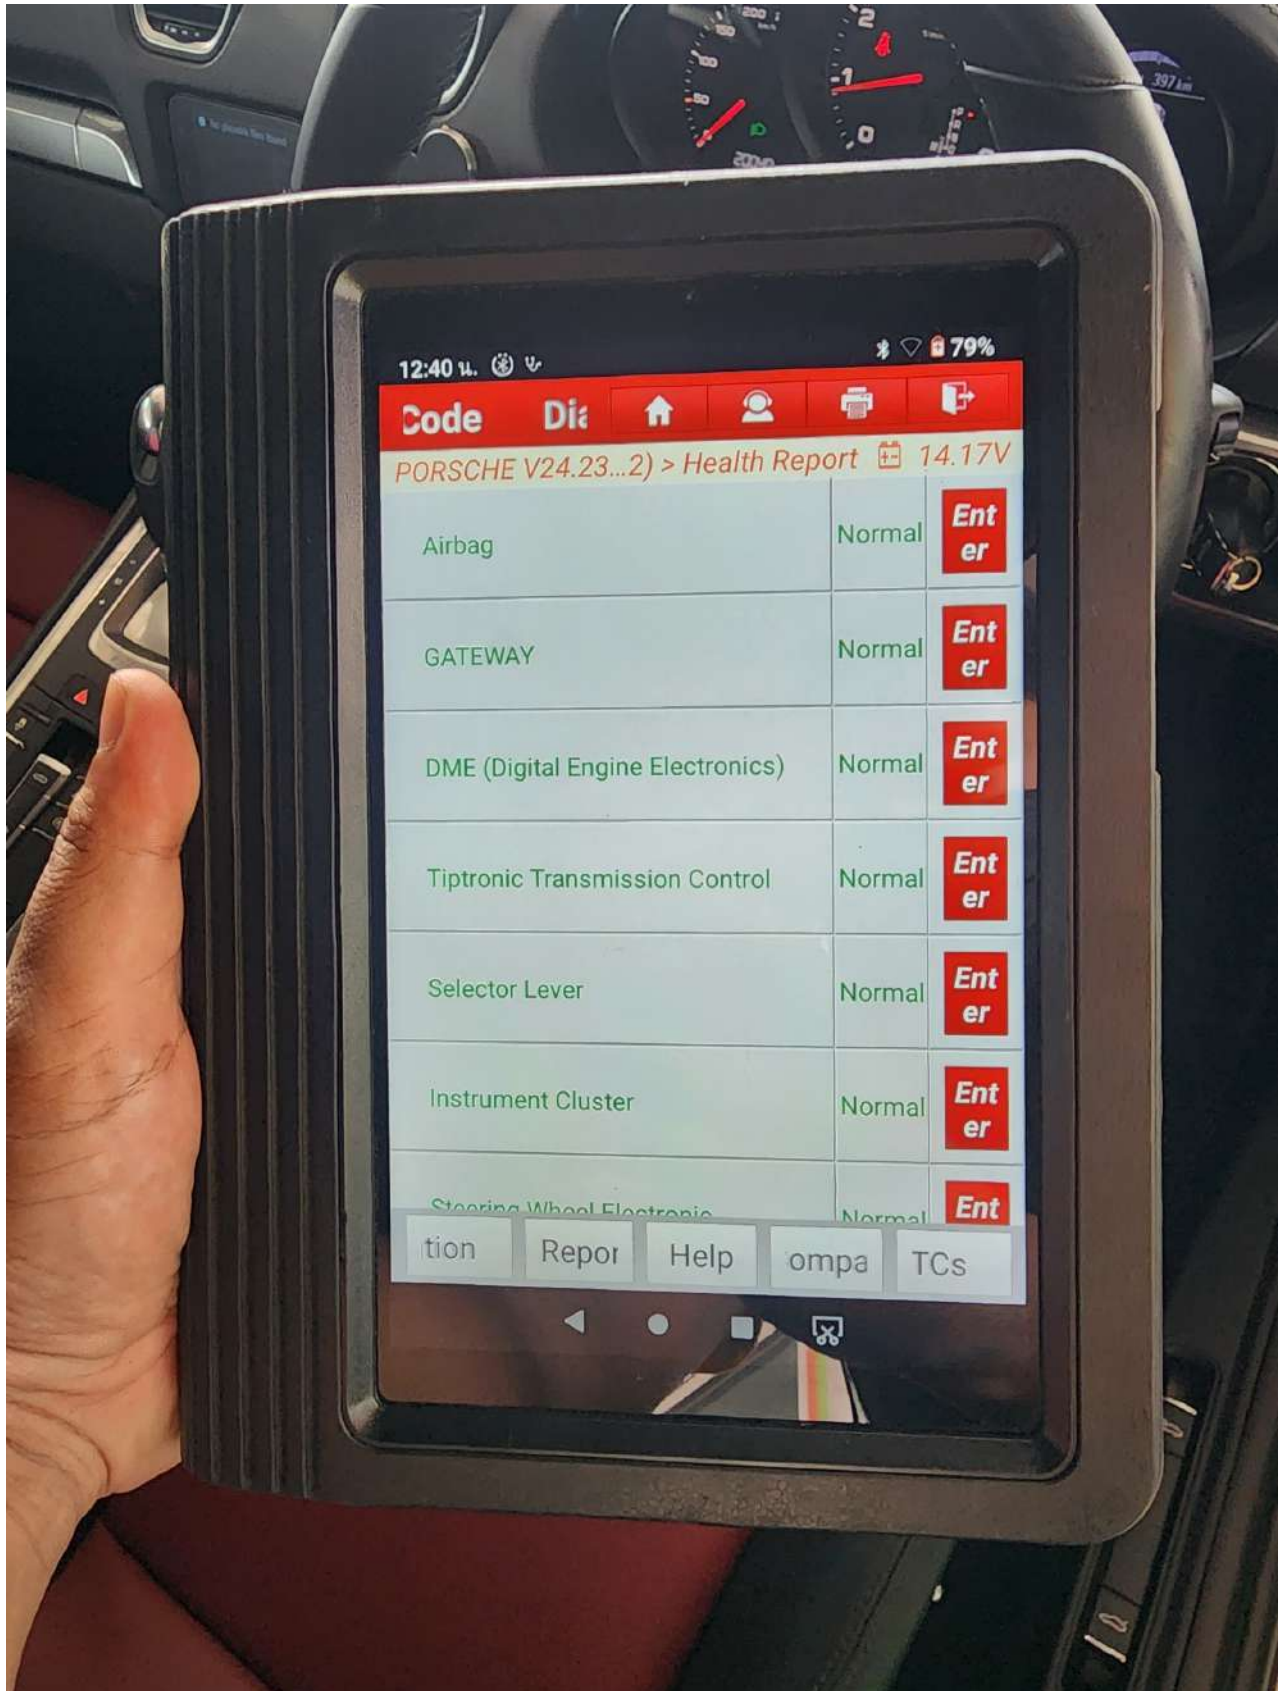
ภาพ OBD

รายการตรวจ 6 รายการ	สถานะ
1.1 ไม่เคยเกิดอุบัติเหตุรุนแรงจนทำให้โครงสร้างรถมีปัญหาความปลอดภัย No Evidence of Major or Hail Damage	ดี (Good)
1.2 ไม่มีการตัดต่อ ตัดแปลง คัชชี และ โครงสร้างรถ No chassis and cab structure modified	ดี (Good)
1.3 ไม่เคยประสบภัยจมน้ำ No Evidence of Flood	ดี (Good)
1.4 ไม่เคยประสบภัยอัคคีภัย No Evidence of Fire	ดี (Good)
1.5 ระบบการทำงานภายในรถยนต์ OBD II On-Board Diagnostics (OBD)	ดี (Good)
1.6 สภาพรถโดยรวม Overall Appearance	ดี (Good)
