Vehicle Inspection Report

สรุปผลการตรวจสอบ (Inspection Summary)

ยี่ห้อ/รุ่น (Brand/Model): TOYOTA VIGOCHAMP CAB4 2.5 AT	วันที่ตรวจสอบรถยนต์ (Date of Inspection): 25-06-61
หมายเลขตัวถัง (VIN): MR0FR29G001022975	เลขคำขอบริการ (Job No.): I018/018-061
หมายเลขเครื่องยนต์ (Engine No.): 2KD S158890	Vehicle Picture:  
ปีที่ผลิต (Build Date): 2012	
สีรถ (Color): เทา	
ระยะทางการใช้งาน (Mileage): 117,890 ก.ม.	
หมายเลขทะเบียน (No. Plate): 1กถ 7466	
วันครบกำหนดชำระภาษี (Registration Expiry): 15 ม.ค.62	
ชื่อลูกค้า Customer Name: วิสารออดิ์คาร์	
ที่อยู่ (Address): กาญจนภิเษก	
โทรศัพท์ (Tel):	
สถานที่ตรวจสอบรถ (Inspection Place): วิสารออดิ์คาร์

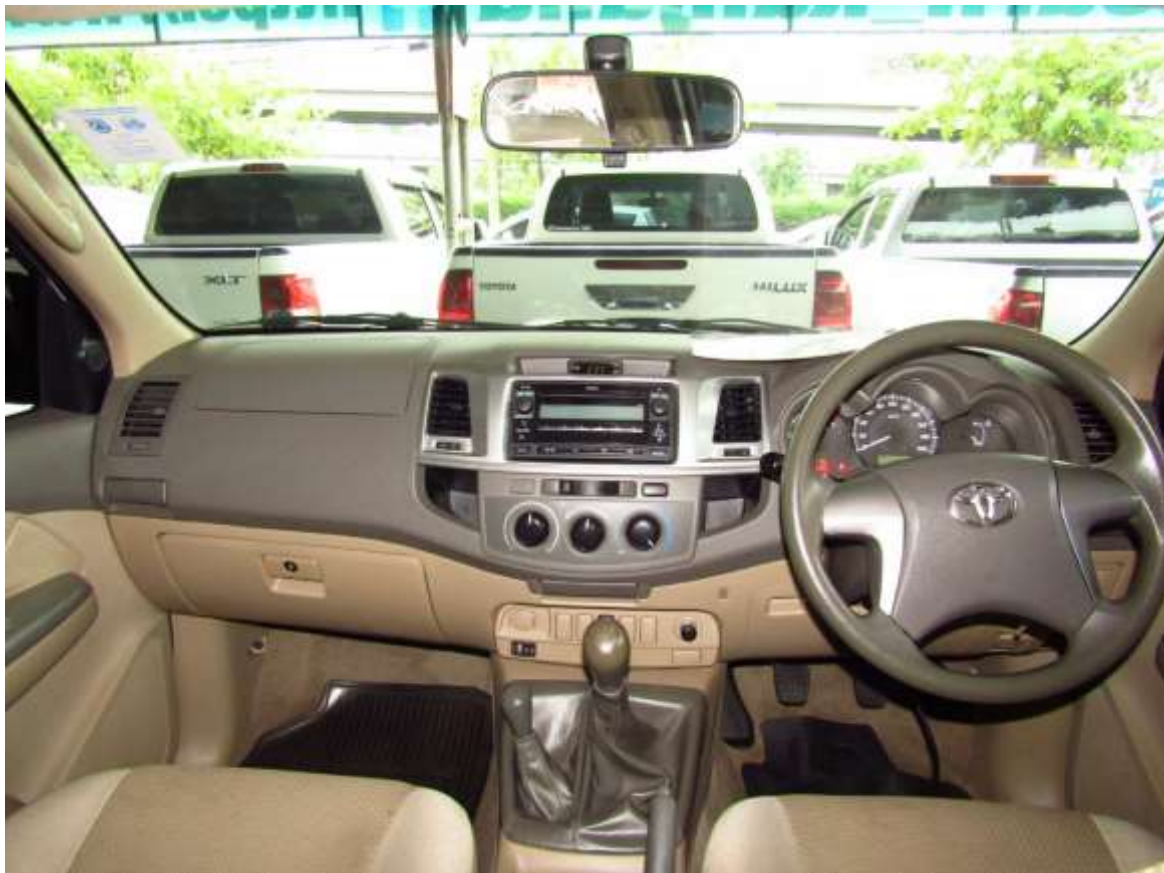
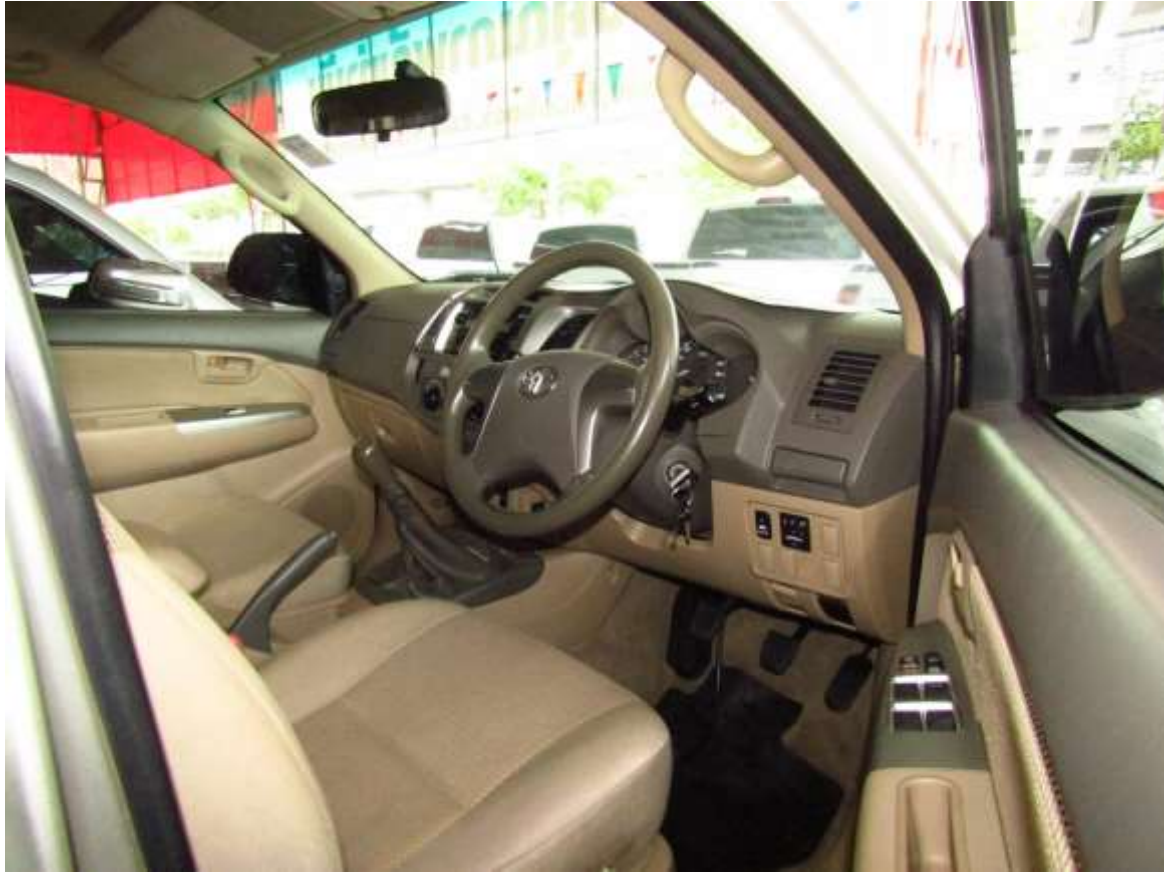
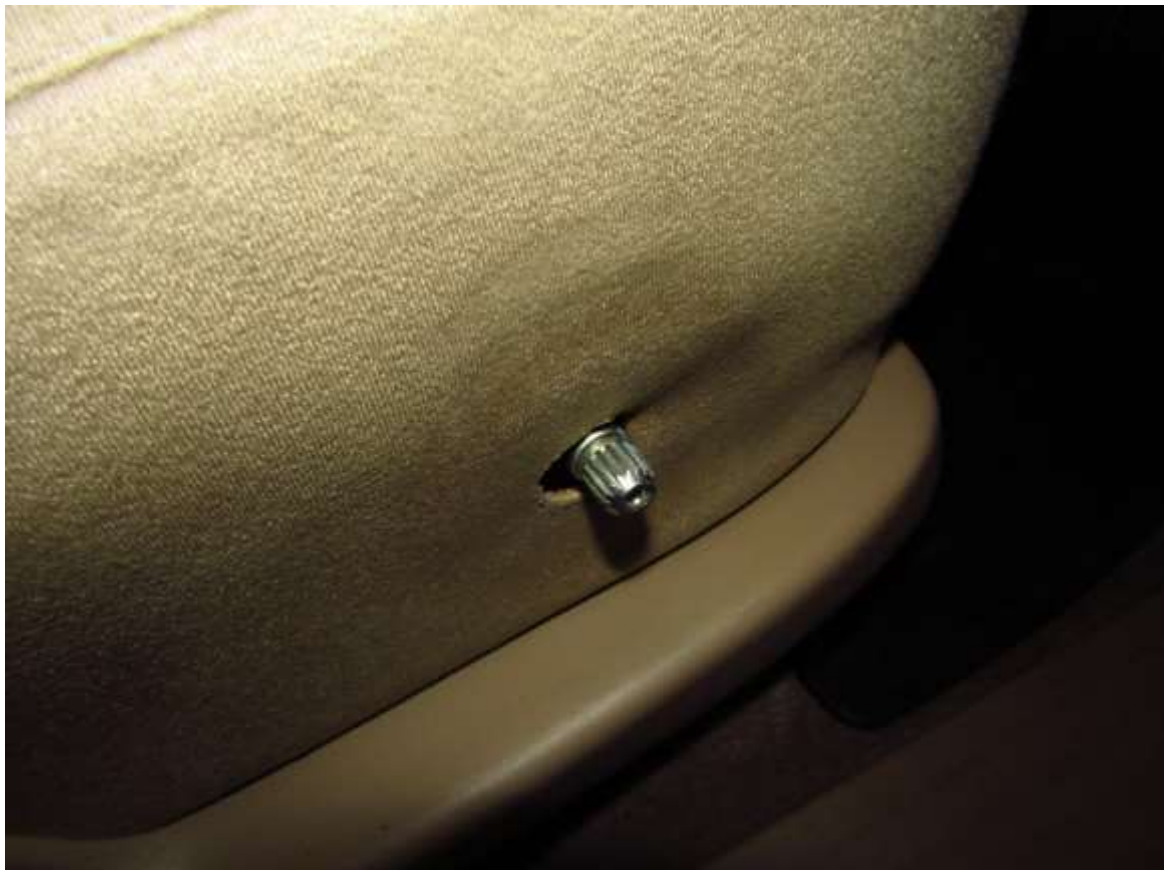
ภาพภายในด้านหน้า หลัง และ จุดบกพร่อง - Interior Visual Details (Front, Rear and/or Defect):

อื่นๆ เพิ่มเติม เช่น กลิ่น เศษกระดาษ Odor and Other	เบาะฝั่งคนขับไม่มีตัวหมุนขึ้นลงเบาะ

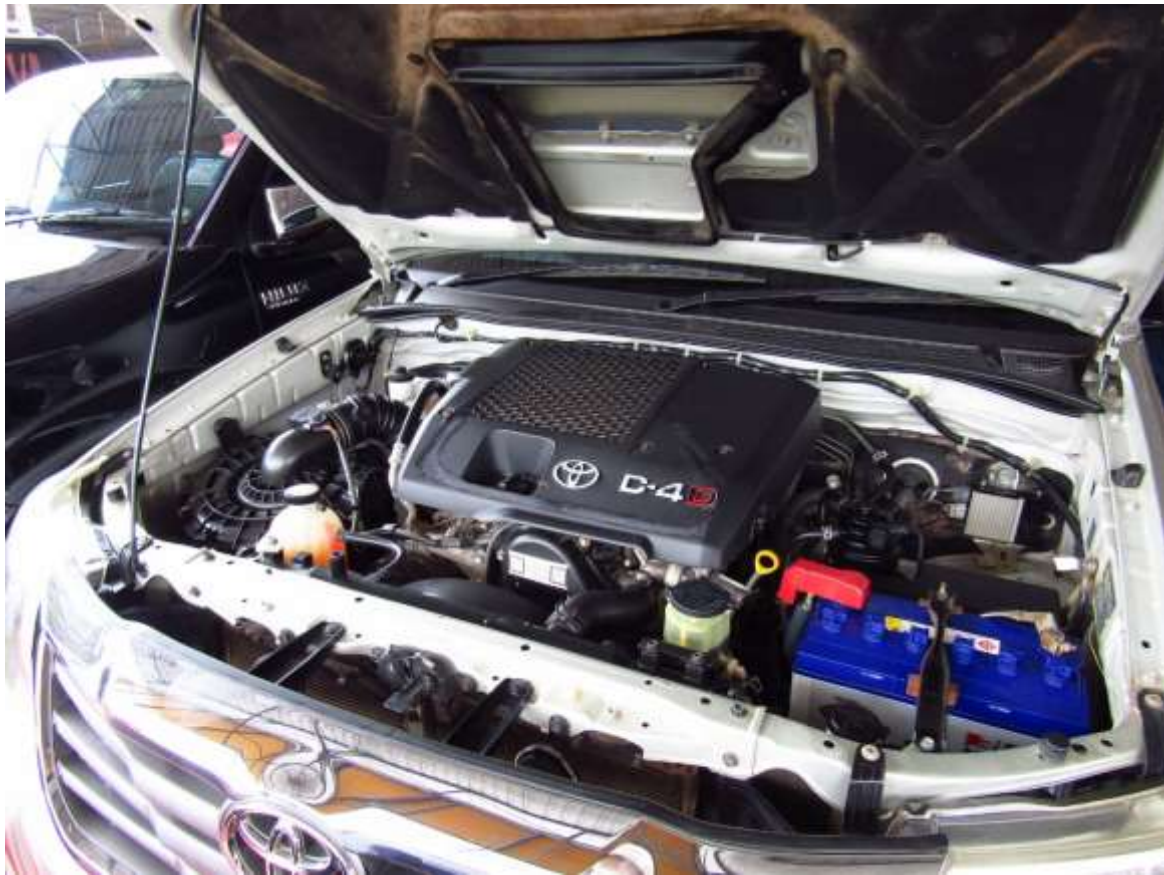
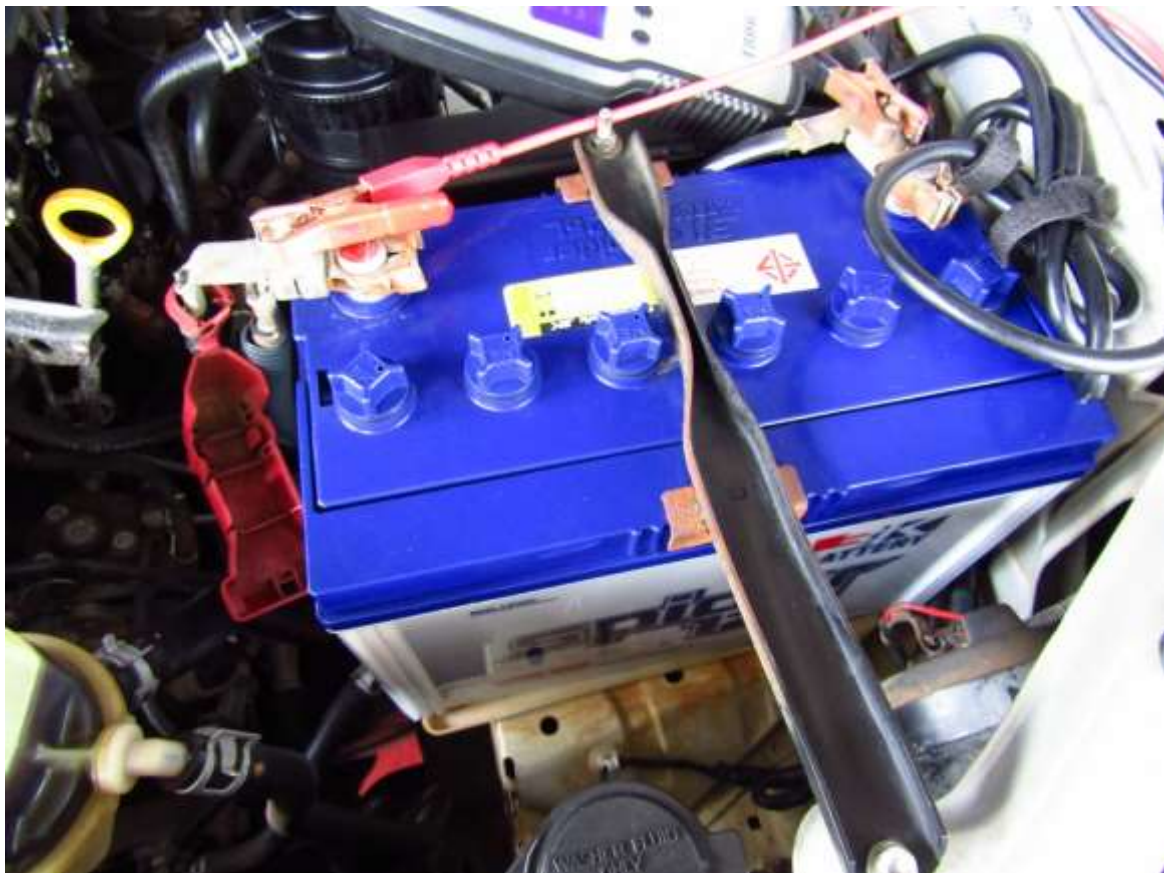
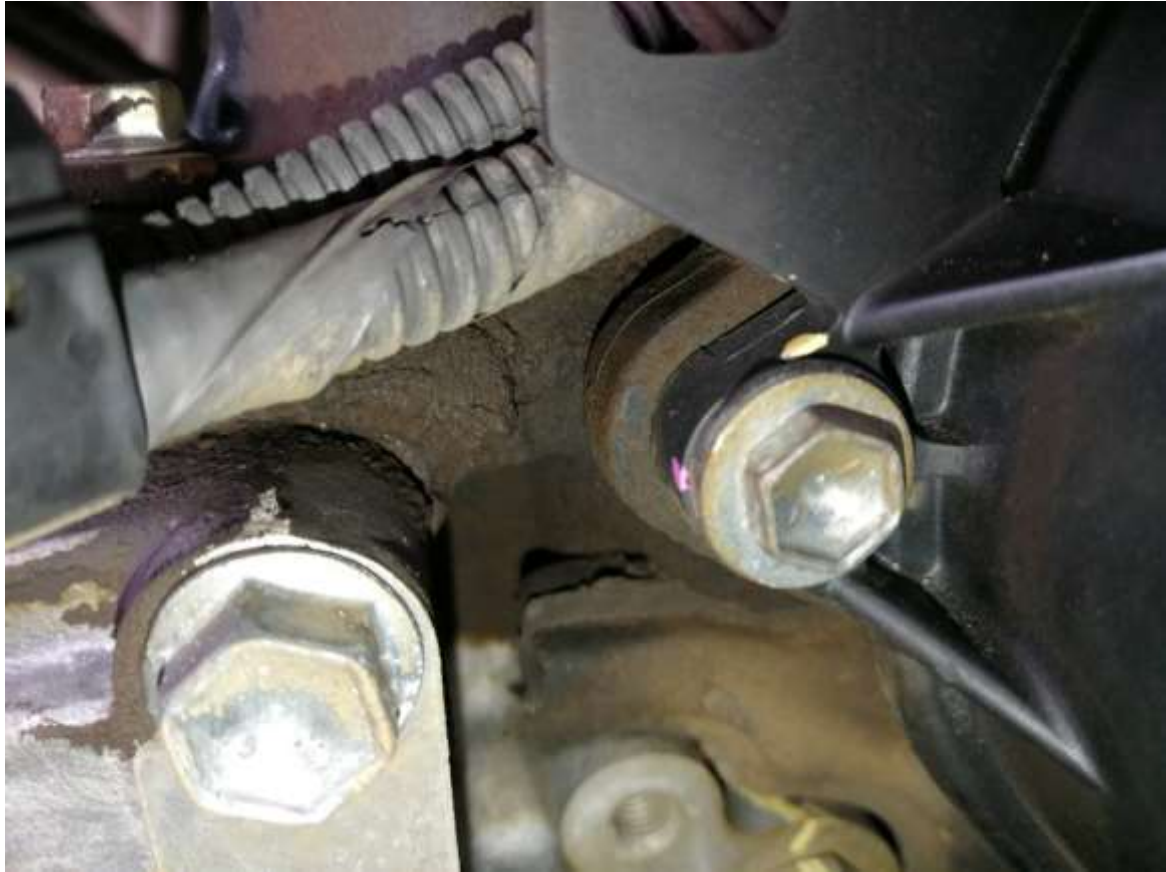
ภาพห้องเครื่อง - Engine Bay Visual Details:

เครื่องยนต์ไม่พบการรั่วซึม No any leak on engine	ไม่ใช่

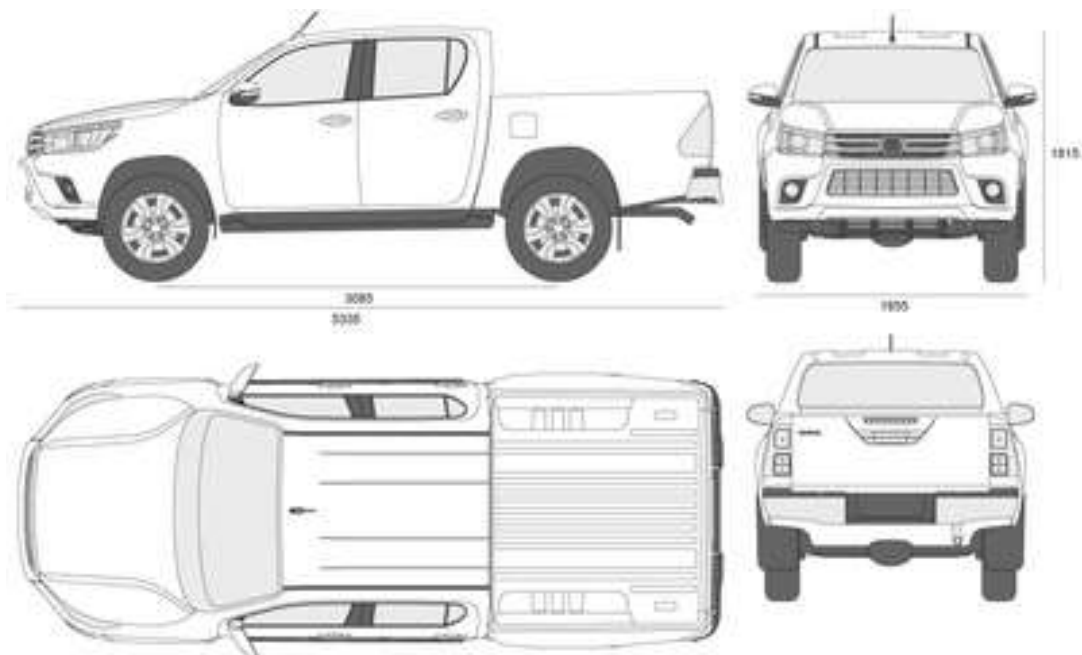
ความหนาสีรอบรถกระบะ (ตอนเดียว, แค็บ และ 4 ประตู) - Paint Thickness on Pickup (Single Cab, Extend Cab and Double Cab):

ชิ้นส่วนยานยนต์ (Car Part)	ความหนาสี Paint Thickness (µm)			
	P1	P2	P3	Average
Front Wing (RH)	193	334	337	288
Front Wing (LH)	192	776	182	383
Front Door (RH)	267	215	400	294
Front Door (LH)	225	198	255	226
Rear Door (RH)	299	236	374	303
Rear Door (LH)	215	253	248	239
Extra Cab (RH)				
Extra Cab (LH)

ชิ้นส่วนยานยนต์ (Car Part)	ความหนาสี Paint Thickness (µm)			
	P1	P2	P3	Average
Bonnet	204	232	208	215
Roof	75	99	87	87
Boot/Tail Gate	210	186	188	195
Tray (RH)	173	220	237	210
Tray (LH)	173	445	251	290
Front Bumper				
Rear Bumper
